INFORME DE INTERVENCIÓN

Libro
Puerto de San Antonio: Atlas. Proyecto de Gerardo Van M. Brockman
1908

Laboratorio de Papel y Libros
Centro Nacional de Conservación y Restauración

28 de octubre de 2019
Santiago de Chile

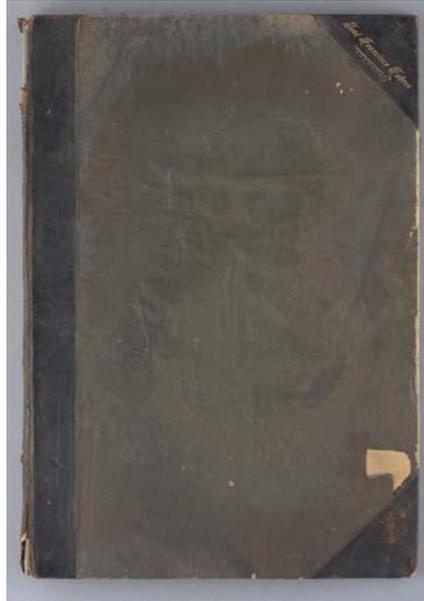
Figura 6: Tapa delantera, antes del tratamiento. En la puntera superior se observa el nombre del propietario del libro. (Pérez, T. 2018. Archivo CNCR)

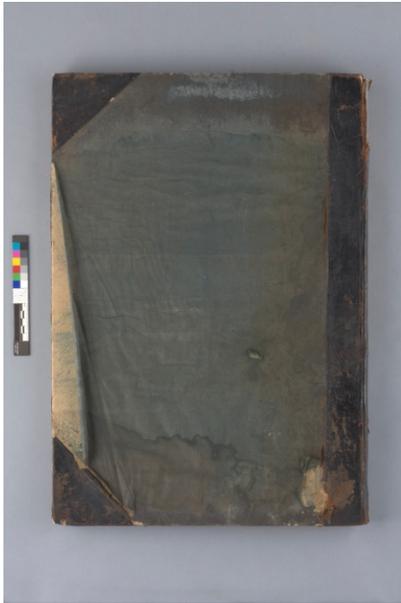
En las tapas presenta suciedad superficial, manchas, rasgados, abrasión, quiebre (en la esquina posterior inferior), faltantes, deformación, decoloración, desprendimiento de la tela que las cubre y aureolas.

Figura 8: Tapa posterior frontal antes del tratamiento (Pérez, T. 2018. Archivo CNCR)

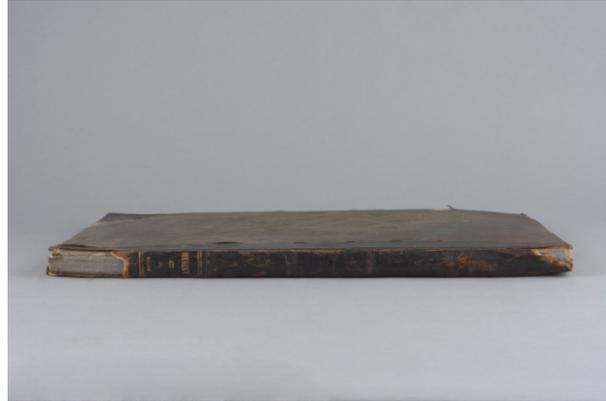
Figura 9: Lomo escorzo antes del tratamiento (Pérez, T. 2018. Archivo CNCR)

La encuadernación presenta daños producto del agua. Sus tapas se encuentran con la tela desprendida, bisagras de cuero rasgadas y faltantes en el lomo. Los planos se encuentran en buen estado general, con deformaciones producto de su adhesión a las escartivanas. Los dos últimos planos presentan biodeterioro por hongos; el papel en estos (I-2 y especialmente I-3) se encuentra muy debilitado y se desprende fácilmente. El estado de conservación es regular.

Problema	Método	Técnica y materiales	Resultado
Daños del lomo exterior: bisagras rasgadas y faltantes en el cuero	Reenlomado en cuero	Se fabricó un nuevo lomo con cuero de vacuno color natural teñido con tintura negra para cuero. Sobre este se adhirió una lomera de cartón dúplex con engrudo de almidón de trigo. Se unió a las tapas. Sobre el nuevo lomo se adhirieron las partes del lomo original	Se confeccionó un nuevo lomo y se unió a las tapas para recuperar la continuidad de la cubierta. Se recuperaron partes del lomo original.
Tela de cubierta dañada por agua	Reemplazo de la tela	Se removió la tela deteriorada y se adhirió una tela de encuadernación color negro con engrudo de almidón de trigo	Tapas cubiertas con tela de encuadernación
Esquinas deterioradas	Reparación de esquinas	Se restauraron con papel japonés y almidón de trigo. Se reintegraron cromáticamente con acrílicos.	Esquinas reintegradas

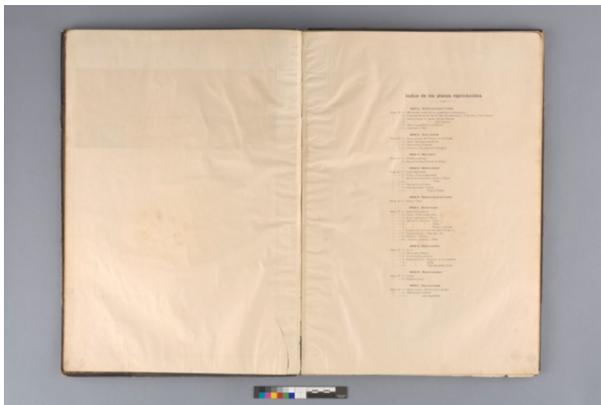
Figura 10: Página interior antes del tratamiento (Pérez, T. 2018. Archivo CNCR)

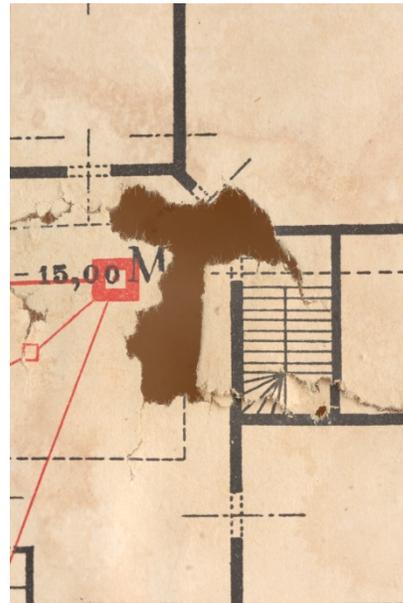
Figura 11: Faltantes producto de hongos antes del tratamiento (Pérez, T. 2018. Archivo CNCR)

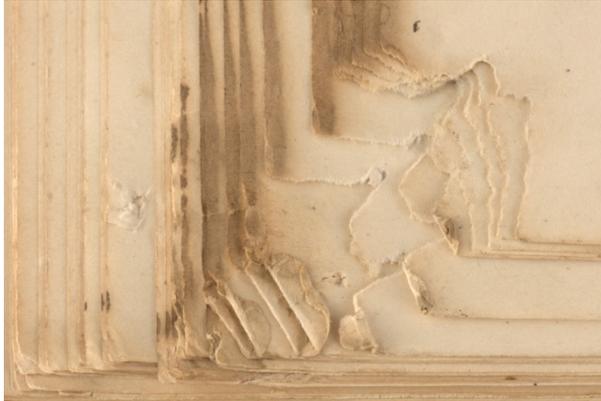
Figura 12: Faltantes en esquinas antes del tratamiento (Pérez, T. 2018. Archivo CNCR)

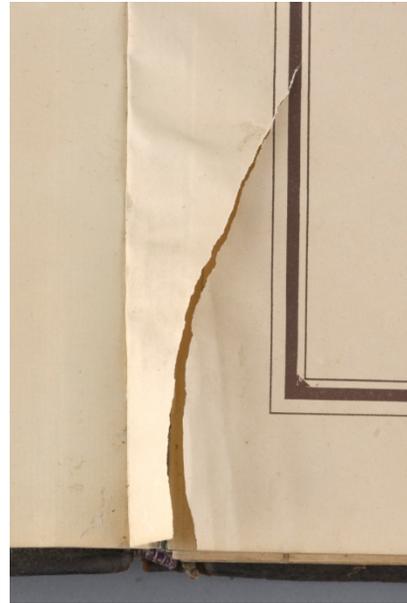
Figura 13: Rasgado en plano antes del tratamiento (Pérez, T. 2018. Archivo CNCR)

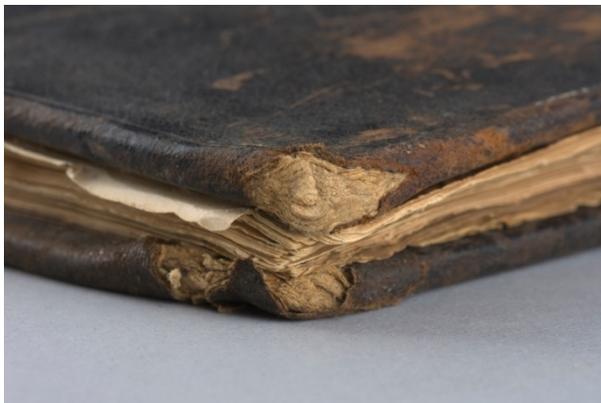
Figura 14: Esquina delaminada antes del tratamiento (Pérez, T. 2018. Archivo CNCR)
