INFORME DE INTERVENCIÓN

Escultura / Buda *Dainichi Nayorai* / Anónimo / Época Meiji, Japón

Laboratorio de Escultura y Monumentos
Centro Nacional de Conservación y Restauración

30 de Abril de 2014
Santiago de Chile

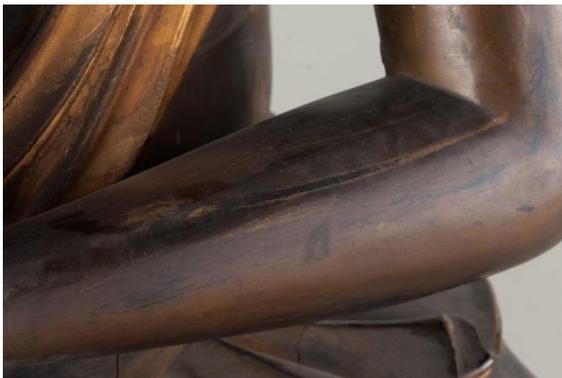
Por otra parte, la pérdida del dorado, dejando la laca a la vista, es extenso y se ubica principalmente en los hombros, el pecho, las rodillas, pies y a la orilla de las grietas y zonas de separación de bloques descritos anteriormente.

Suciedad superficial y pérdida del oro en el antebrazo izquierdo. (Archivo CNCR, Rivas, V. 2013)

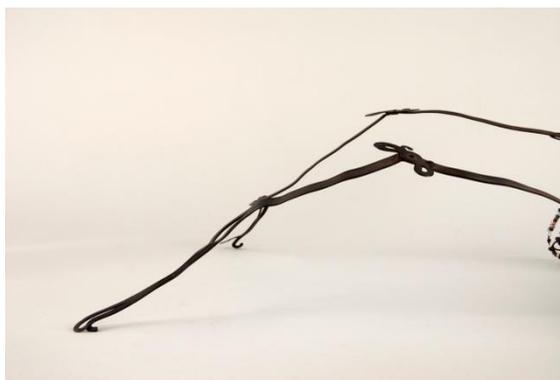
Deformación de los planos en los elementos laterales(Archivo CNCR, Rivas, V., 2013)inferiores

- Fijación de la parte posterior de la corona con la creación de un broche.
- Enderezamiento de los planes deformados.
- Enderezamiento de los alambres que llevan las cuentas.
- Realización de embalaje de conservación.
- Unión de las partes fracturadas, con crepelina.

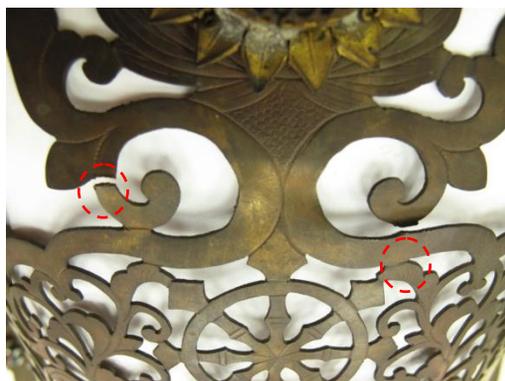
El calado junto con la deformación del metal provocó la fractura de ciertos puntos más débiles. Esta fracturación ha llegado a la pérdida total de un elemento en la parte anterior de la corona (el pendiente paralelo al calado con piedra roja).

Fracturas del metal (Archivo CNCR, Csillag, C., 2013)

En la pieza central se observa la fracturación de varias zonas del metal	Unión de zonas fracturadas.	Crepelina de seda natural, previamente teñida con té. Paraloid B72® al 10% en acetato de etilo. (pigmento ocre para uniformar el color)	Las uniones están aseguradas, no se perderá material.

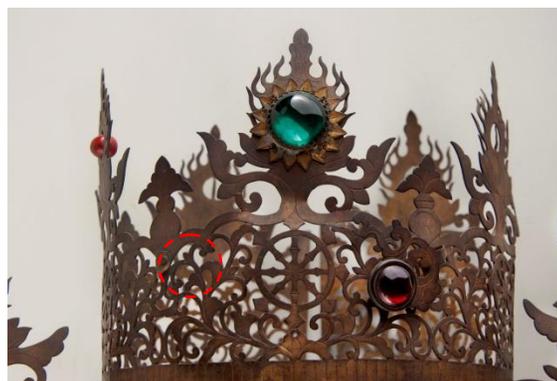
Faltante de elemento metálico con engaste.
(Archivo CNCR, Rivas, V., 2013)

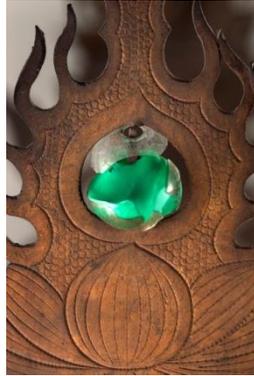
Faltante parcial de piedra y deplacamiento de su superficie externa.(Archivo CNCR, Rivas, V., 2013)

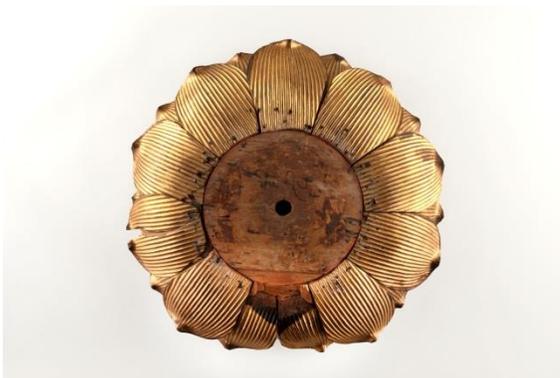
- partes faltantes: Estas corresponden a un pétalo entero (rango inferior, zona posterior), las puntas de dos pétalos, y la base de varios pétalos en la parte inferior.
- fracturas del soporte: hay un pétalo fracturado en dos partes en el costado derecho de la flor, rango inferior;
- elementos sueltos: un pétalo está desprendido del soporte cónico, y varios, en todos los rangos, presentan unión floja.

En la parte cónica central, las orillas también presentan pérdida de material, dejando la madera soporte a la vista. Por otra parte, la madera de la tabla inferior muestra huellas de abrasión, pérdida superficial del soporte; y los clavos presentes en esta zona inferior están corroídos y algunos fracturados.

Base flor de loto, vista general inferior. Se aprecia la zona del pétalo faltante en la parte inferior. (Archivo CNCR, Rivas, V., 2013)

Problema	Método y técnica	Materiales	Resultado
Presencia de residuos de adhesivo en la parte inferior, que producen relieves inadecuados al buen encaje de los elementos.	Limpieza húmeda y mecánica	Compresas de algodón Agua destilada caliente Escarpelo	Se eliminaron los residuos y se despejó el texto parcialmente conservado.
La madera presenta suciedad adherida en su parte inferior.	Limpieza de la madera	Alcohol etílico.	Se eliminó la suciedad adherida a la madera.
Un pétalo (rango inferior, izquierda) está fracturado en dos partes, pero sigue unido a la base.	Unión de fragmentos	Cola fuerte al 30%.	Se adhirió y se devolvió la forma del pétalo.

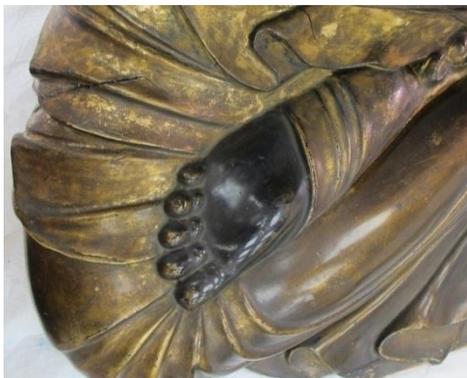
Aspecto manchado de la superficie después de la limpieza con gel. (Archivo CNCR, Chamoux, C., 2013)

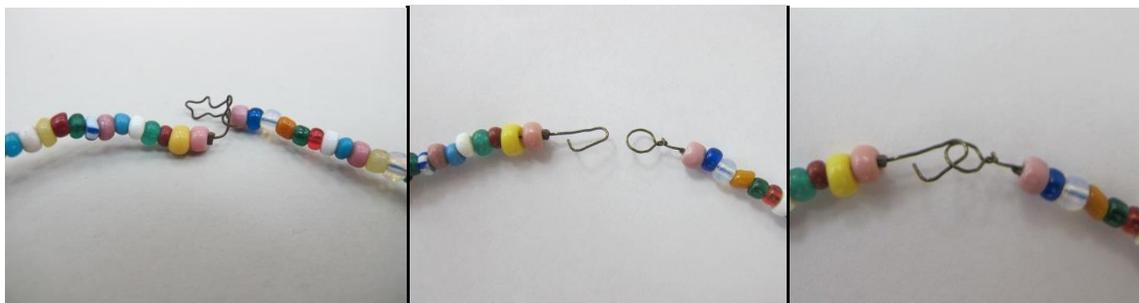
Secuencia de enderezamiento del cierre del collar. (Archivo CNCR, Chamoux, C.,2013)

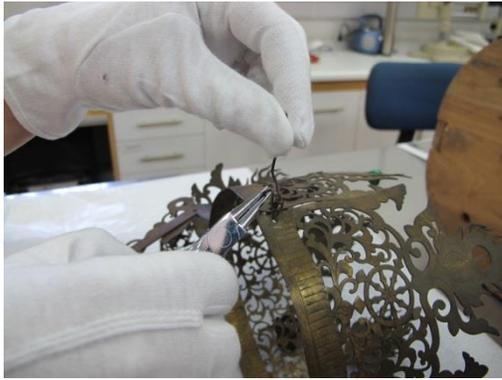
Eliminación del alambre de cierre (Archivo CNCR, Csillag, C.,2013)

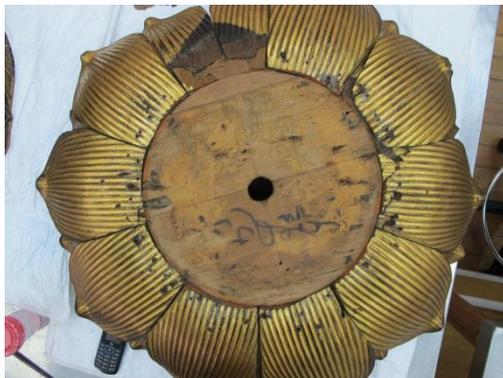
Parte inferior de la base después de la limpieza de la madera y eliminación de los excesos de adhesivo. (Archivo CNCR, Chamoux, C.,2013)

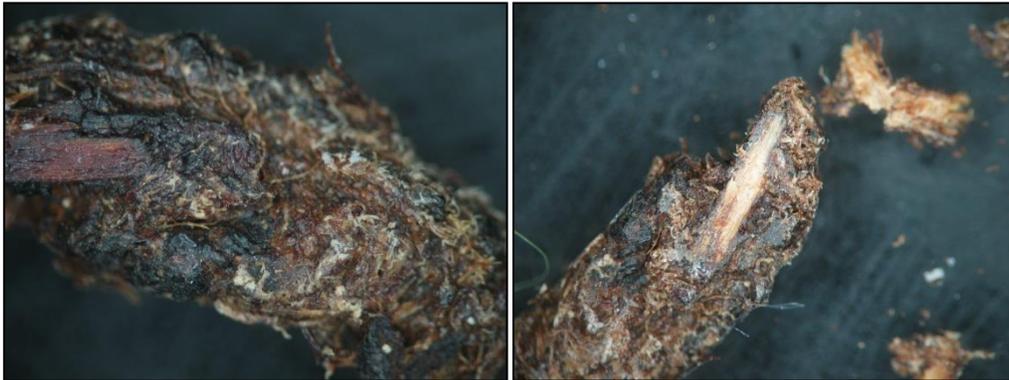
Figura 10. Probables desechos de rata, LM-059-09, bajo estereomicroscopio.

Biodeterioro y residuos: se observan restos de un exoesqueleto de insecto (probablemente *Attagenus* sp.) y fecas de ratón. Ambos deterioros parecen inactivos, de todas formas se sugiere la revisión de los espacios para descartar la presencia de ratones en el depósito de dónde provino la obra.

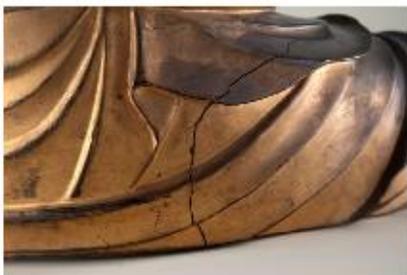
Grieta en la cadera derecha
(Archivo CNCR, Rivas, V., 2013)

Para la estabilización del soporte, se propone la consolidación de las zonas de grietas y separación de bloques con la inyección de Paraloid B72®, sin nivelación de estratos.

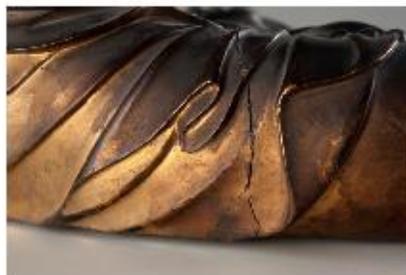
Fisura en la rodilla derecha
(Archivo CNCR, Rivas, V., 2013)
