Intervención a cargo de la **Unidad de Patrimonio Gráfico y Documental**

- Nombre: Litografías de 14 Estaciones del Vía Crucis
- Fichas Clínicas: LP-2019.007.01 al LP-2019.007.14
- Nº. de Inventario: 005-01 al 005-14
- Institución responsable: Santuario de la Inmaculada Concepción de Corinto
- Propietario: Diócesis de Talca
- Nombre Común: Litografía
- Título: Vía Crucis Estación Nº. 1 al 14
- Creador: Desconocido

Durante una visita efectuada por la Unidad de Patrimonio Gráfico y Documental (UPGD) y la Unidad de Patrimonio Construido y Escultórico (UPCE) al Santuario de la Inmaculada Concepción de Corinto, **se realizó el diagnóstico del estado de conservación de 14 litografías de la serie del Vía Crucis.**

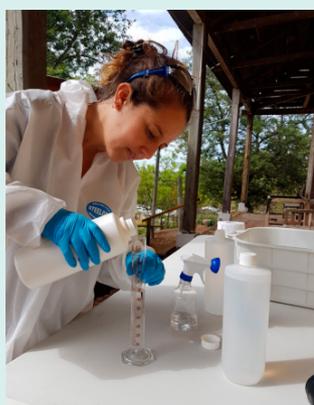
Elaboración de alcohol al 70 % para desinfección

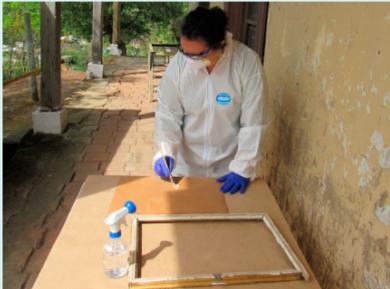
Desinfección de litografía

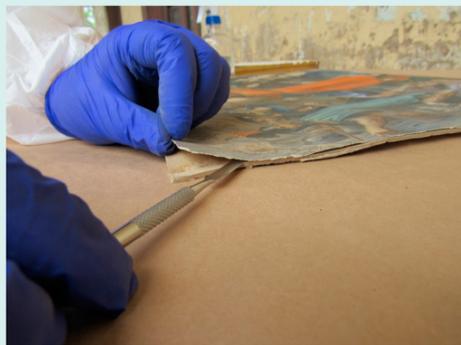
Desmontaje

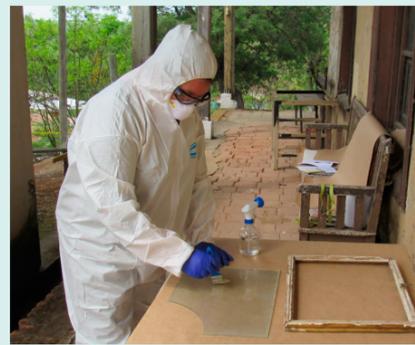
Desinfección de vidrio

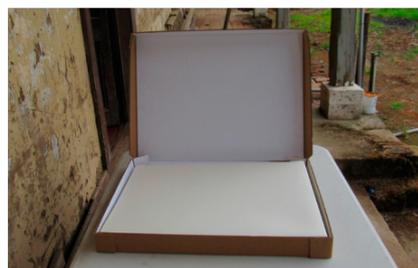
Caja de conservación con litografías ya tratadas

Todos los sobres **se guardaron en una caja de conservación elaborada especialmente para ellos**. De forma paralela los marcos fueron limpiados, identificados con el número de inventario y envueltos en papel para su resguardo, mientras la comunidad de feligreses decide si los envía a restaurar o los reemplazan.

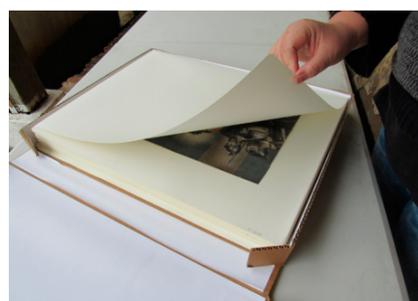
Sobres de conservación en que fueron almacenadas las litografías limpias y desinfectadas

Se **desinfectaron** todas las litografías y almacenaron en sobres individuales, rotulados cada uno con el número de inventario asignado.
