# Crónica de la restauración de la Virgen del Carmen de la Parroquia El Sagrario

Mónica Bahamondez Prieto

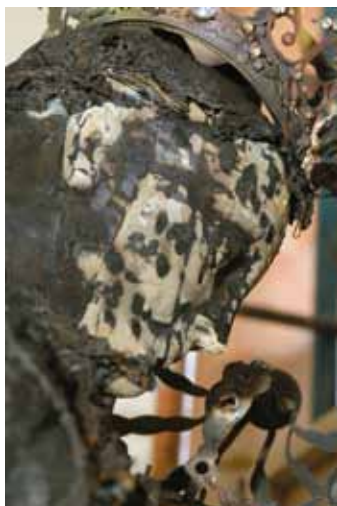
**Foto 1:** Detalle del rostro de la Virgen todavía en la Capilla El Sagrario.

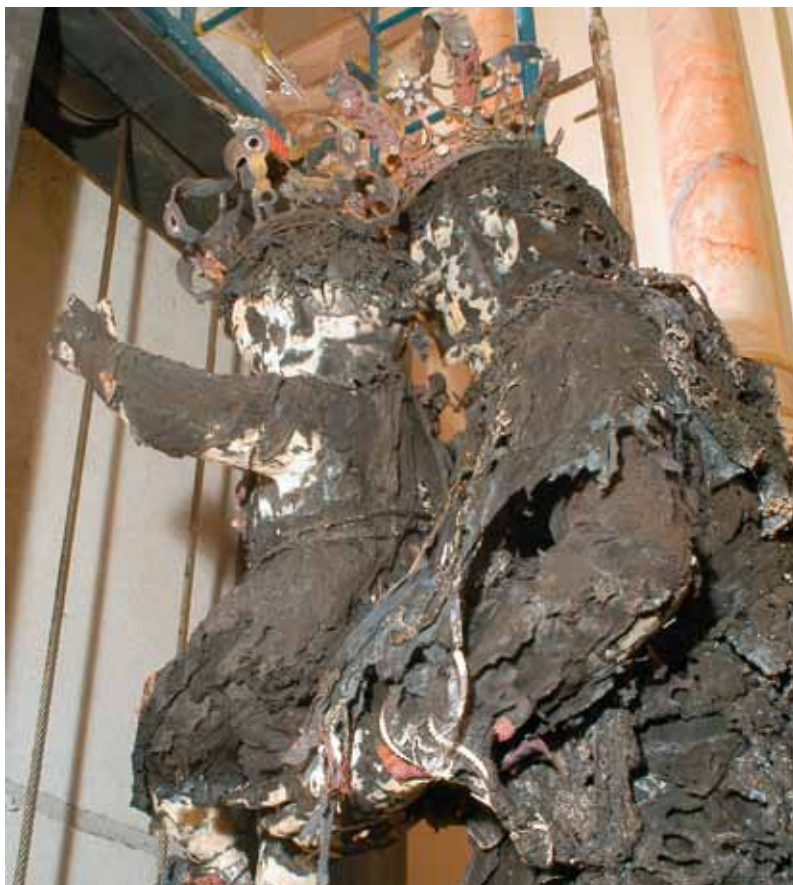
**Foto 2:** Aspecto de la Virgen y el Niño el día del atentado.

La imagen de la Virgen y del Niño que sostiene en su brazo izquierdo ardió durante varios minutos con resultados devastadores, puesto que el fuego encontró un excelente material combustible en los ropajes y la gran cantidad de piezas de papel que se ponían entre los pliegues de los vestidos para realzar el volumen de éstos.

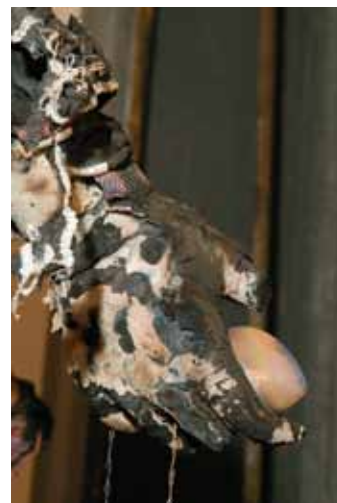
Una vez controlado el fuego se pudo constatar la gravedad de los hechos. Todos los ropajes se habían destruido y la imagen, realizada en madera tallada y policromada, había resultado carbonizada. (Fotos 3 y 4)

*Foto 3: Mano derecha completamente carbonizada.*

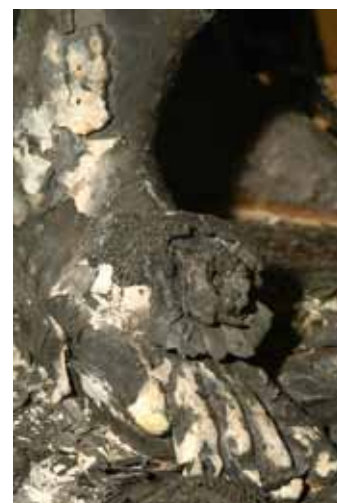
*Foto 4: Pie derecho todavía conservando uno de sus adornos metálicos.*

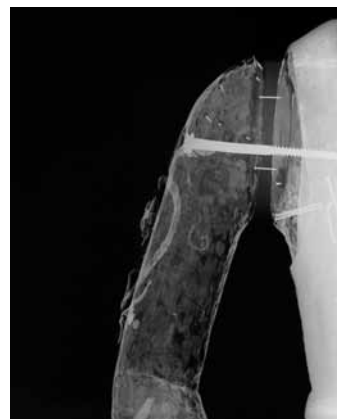
madera o se trataba de máscaras de plomo, cómo fue construida la talla, de cuántas piezas estaba conformada, qué tipo de ensambles tenía, cómo estaban instalados los ojos, etc. Esta información fue un importante apoyo en el momento de tomar decisiones durante el transcurso de la restauración, especialmente en lo referido a la estructura de la imagen<sup>6</sup>. (Foto 9)

**Foto 9:** Radiografía del hombro derecho de la Virgen.

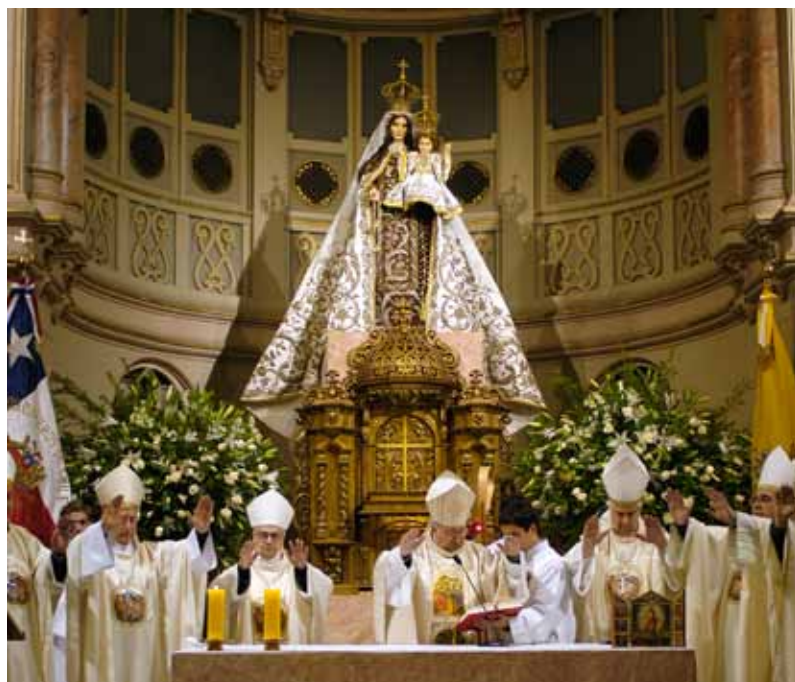
*Foto 10: Celebración del regreso de la imagen a la Capilla El Sagrario.*

El día 6 de julio de 2009, exactamente un año y doce días después de haber ingresado a los laboratorios del CNCR, la Virgen del Carmen y el Niño regresaron a la Parroquia El Sagrario, donde nuevamente fueron instalados en su altar, el que esta vez cuenta con medidas de seguridad que eviten que un suceso como el ocurrido se repita. (Foto 10)
