Iglesias de barro, imágenes de fe

Mónica Bahamondez Prieto
Eduardo Muñoz González

RESUMEN

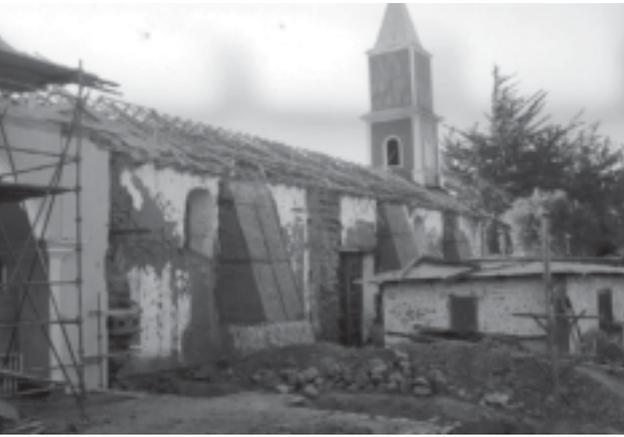
Foto 1. Iglesia de Barraza durante la restauración.

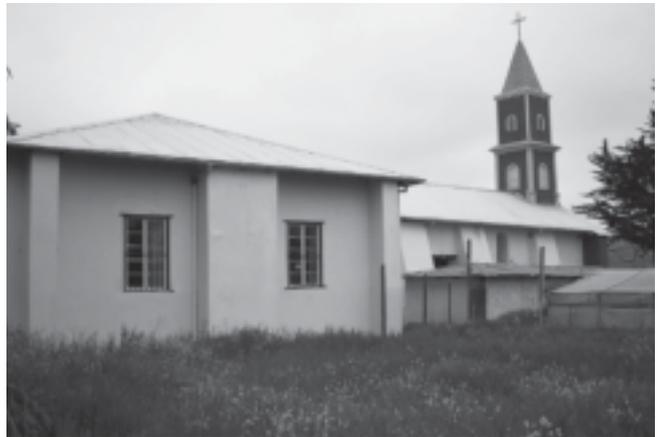
Foto 2. Dereccha, iglesia de Barraza después de la restauración.

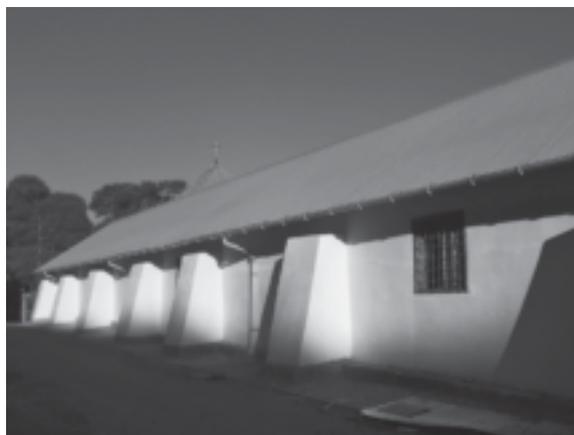
Foto 3. A la izquierda, iglesia de Mincha restaurada.

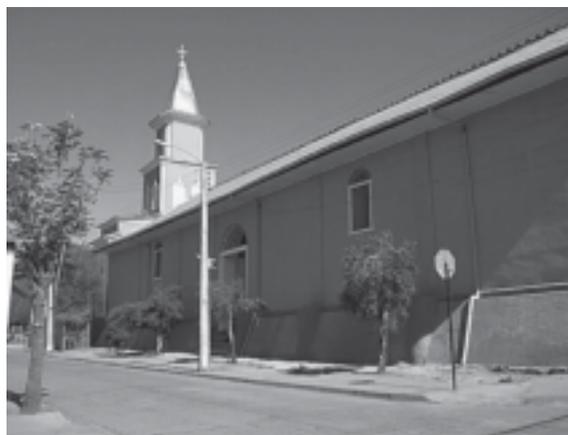
Foto 4. Arriba, iglesia de Combarbalá.

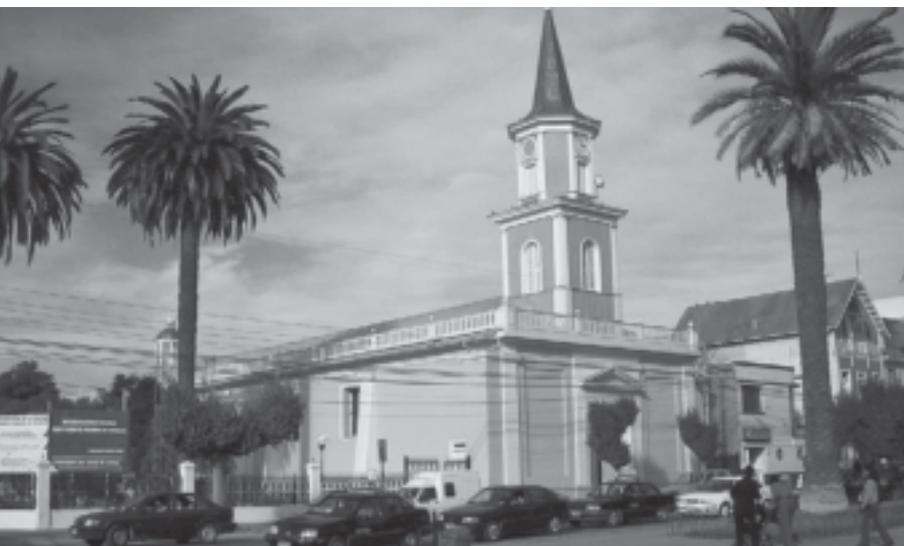
Foto 7. Iglesia de Ovalle restaurada.

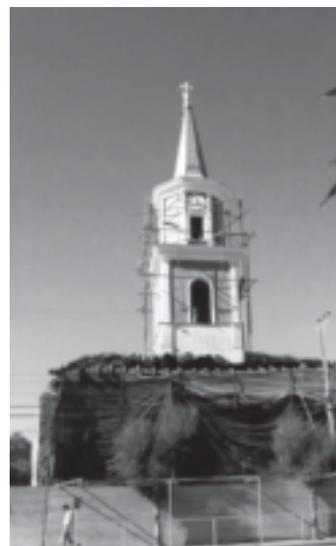
Foto 8. Iglesia de Ovalle durante la restauración.
