Restauración de la bandera de la Jura de la Independencia

Catalina Rivera Sánchez
Francisca Campos Álvarez

A continuación se expone el trabajo de restauración de una bandera histórica confeccionada en 1817 y atribuida a la Jura de la Independencia de Chile en 1818.

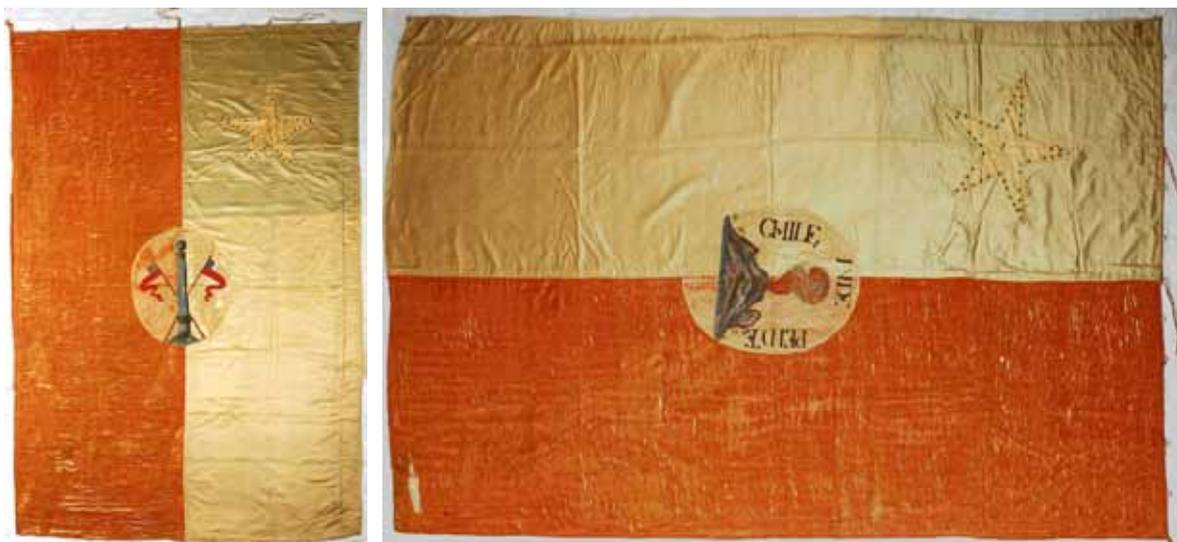
Foto 1. Faz A y Faz B, antes de la restauración.

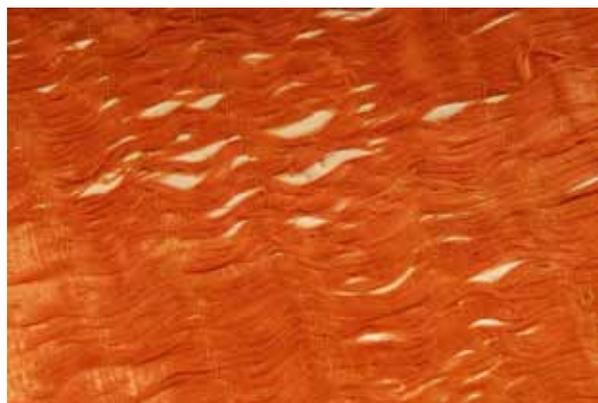
Pérdida de urdimbre	<p>Este deterioro se observa en el campo rojo de la bandera, por ambas caras, casi en su totalidad, quedando solamente algunas áreas aisladas con presencia de urdimbre.</p> <p>Faz B: En el campo blanco presenta pérdida de urdimbre en el borde superior y en el borde del lado que flamea.</p>
Faltante	<p>Faz A: Presenta pérdida de tela de seda en el centro del campo blanco y en numerosas zonas del escudo, incluyendo las áreas pintadas.</p> <p>Faz B: Presenta pérdida de tela en los extremos del campo rojo. Este deterioro también se observa en el centro del campo blanco y en el borde inferior.</p>
Oxidación	Las lentejuelas que bordean la estrella y las del asterisco presentan oxidación inactiva.
Amarillamiento	Ambos escudos evidencian amarillamiento.
Manchas	<p>Faz A: Manchas en forma de aureolas oscuras en el campo rojo. Manchas leves en el campo azul y blanco.</p> <p>Faz B: Manchas en los extremos y el centro el campo rojo.</p> <p>Manchas de corrosión: Las zonas de seda que se encuentran o que se encontraban (en el caso de aquellas que se perdieron) bajo las lentejuelas que bordean las estrellas por ambas caras, presentan manchas de corrosión.</p>

Foto 2. Detalle del campo rojo con pérdida de urdimbre.

Para el caso de los campos rojos que presentaban pérdida de urdimbre se propuso la consolidación del área mediante hilos y una cubierta protectora de crepelina¹¹ de seda, el cual es un material que protege las tramas sueltas pero a la vez deja apreciar sin problemas el original cubierto.

Para estos campos (aún sin retirar la tela sintética de la restauración anterior), se introdujeron dos telas de soporte de seda teñidas en el tono del original (una para cada cara), intercaladas por películas de mylar, el cual cumplía el rol de facilitar el deslizamiento de las sedas hacia el interior de la bandera en forma estirada y ordenada.

Debido a la pérdida de urdimbre en el campo rojo, los hilos de trama al estar destejidos quedaron más largos que el ancho del campo, por lo que al ordenarlos presentaban cierta ondulación que se debió mantener para evitar una mayor deformación. Una vez ordenados los hilos sobre la tela de soporte, todo el campo se cubrió con una crepelina de seda teñida en el color del original. Esto se hizo con el fin de aplicar a todo el campo una cubierta protectora que evitara que los hilos se engancharan con la manipulación y que, por otra parte, no interfiriera visualmente con el original. La crepelina se fijó con hilo de seda del mismo color mediante puntadas equidistantes utilizando patrones de 10 cm x 5 cm. El original quedó encapsulado entre la tela de soporte y la crepelina.

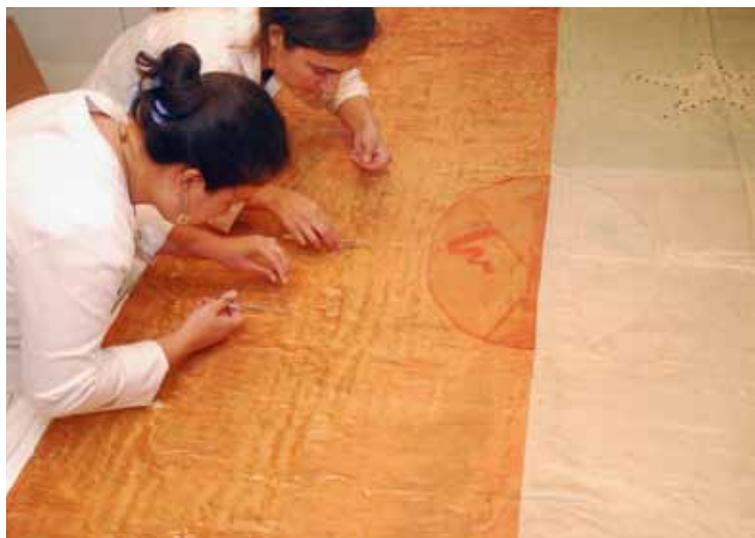
Intervenciones	Descripción anteriores
Restauraciones anteriores	La bandera fue restaurada por las Monjas Clarisas, en 1975. Esta intervención consistió en abrir las costuras de la bandera por el borde superior, insertando entre ambas caras una tela blanca sintética que sirvió de soporte. El campo rojo y los escudos fueron sujetos a esta tela mediante numerosas puntadas a máquina y a mano utilizando hilo de algodón, cubriendo la totalidad de la superficie. Este trabajo ha provocado la ondulación de la tela y un recogido de ésta en extensas áreas. También la zona de la estrella fue reforzada con puntadas a máquina alrededor de todo el contorno de la estrella. El ancho de la entretela es más angosta que la bandera, por lo que se cosió a máquina una franja adicional de 5 cm de ancho, creando un lomo a lo largo de la costura. Por los bordes superior e inferior presenta un remate a máquina en zigzag con hilo de algodón y en los bordes laterales una costura a máquina y a mano.

Foto 3. Detalle del campo blanco donde se observan puntadas de restauraciones anteriores.

Las costuras realizadas por las Monjas Clarisas, que se encontraban muy unidas a la entretela sintética, fueron retiradas cuidadosamente con la ayuda de pinzas y tijeras, antes de la intervención. Este proceso demoró aproximadamente un mes y medio, debido a la numerosa cantidad de puntadas y el pequeño tamaño de éstas.

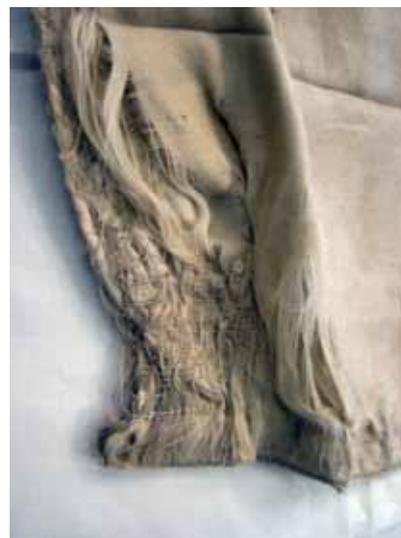
Foto 4. Detalle del escudo de la faz A donde se observan áreas de faltantes y costuras de la restauración anterior.

La proporción determinada para la mezcla de adhesivos fue de 1:3 Lascaux 360 HV / Lascaux 498 HV, y 1:3 mezcla adhesiva / agua desmineralizada. Esta fue establecida mediante pruebas realizadas con diferentes proporciones tomando como base aquellas utilizadas en la restauración de otras banderas históricas¹³.

Para la consolidación se preparó una crepelina para cada escudo de 70 cm x 75 cm, teñida con anterioridad en el mismo tono del escudo. Ésta se dispuso sobre un mylar y se impregnó con mezcla adhesiva mediante el uso de brocha y rodillo, dejando secar por 3 horas, luego de las cuales se formó una lámina adhesiva. Una vez seca, esta lámina se despegó del mylar. A continuación, se depositó el escudo sobre la lámina adhesiva y se ordenó sobre ésta. Luego, por el derecho del escudo,

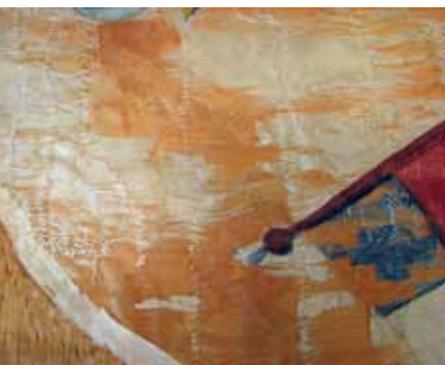
Foto 5. Retiro de restauraciones anteriores.

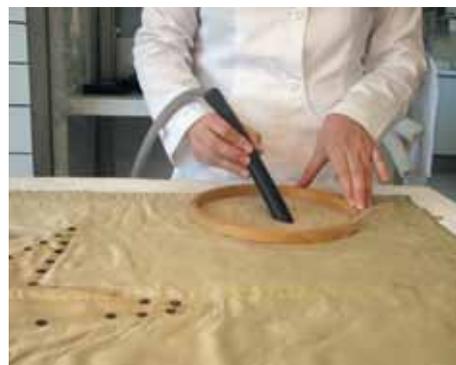
Foto 6. Limpieza por microaspiración.

Se optó por una Limpieza mecánica, ya que el grado de deterioro del objeto no permitía realizarla ni en húmedo ni en seco con solventes. Para eliminar el material particulado presente en las fibras se utilizó una aspiradora de microsucción. El aspirado se realizó a través de una malla de tul para evitar la succión de zonas del tejido debilitadas o sueltas. En cuanto a la suciedad que se encontraba adherida a las fibras y que no fue posible retirar mediante el microaspirado, ésta fue removida con esponjas de látex. El efecto de limpieza no era detectable a simple vista en el objeto pero sí en la esponja utilizada.

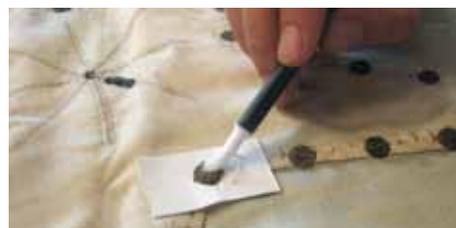
Foto 7. Limpieza a través de enzimas naturales.

Las lentejuelas metálicas presentes en el contorno de la estrella fueron limpiadas con enzimas naturales. Se retiró gran parte de la suciedad, sin embargo, se decidió no eliminar la pátina, ya que no se observaba presencia de corrosión activa y, por otra parte, se permitía conservar su valor de antigüedad.

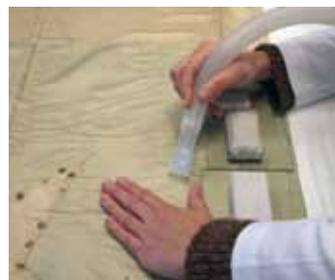
Foto 8. Vuelta al plano mediante humidificación.

Los dobleces y arrugas presentes en la bandera fueron disminuidos y en algunos casos eliminados mediante la utilización de un humidificador de ultrasonido de vapor frío. Una vez aplicado el vapor, la tela se volvió al plano mediante la aplicación de vidrios con pesos. Bajo la zona humidificada se colocó papel secante de algodón para absorber el exceso de humedad.

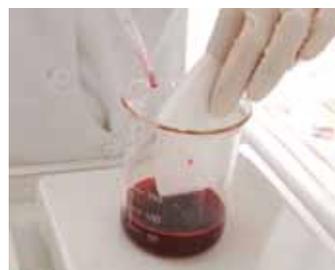
Foto 9. Pruebas de teñido para lograr los colores que se utilizarán para la restauración.

Para obtener el color deseado, se realizaron pruebas de teñido, mediante la mezcla de tricromía, ajustando las proporciones para obtener un matiz y tono similar a la pieza. Después de numerosas pruebas de ajuste y una selección para determinar el color a utilizar, se llevaron a cabo los teñidos definitivos.

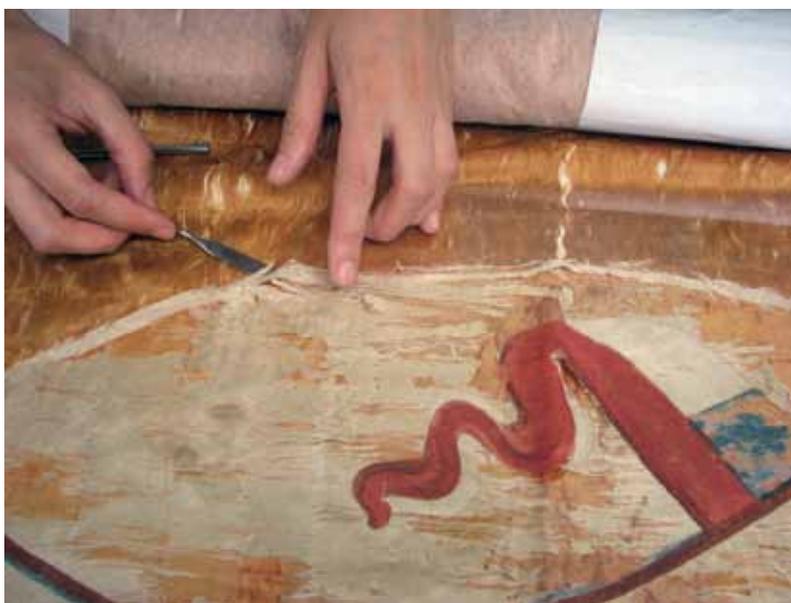
Foto 10. Detalle de retiro del escudo de la faz A, luego de haber retirado restauraciones anteriores.

El tratamiento para los escudos requería una manipulación por separado, por lo que fue necesario retirarlos de la bandera. Con el fin de documentar su posición original antes de ser removidos, se elaboraron mapas de ubicación calcando las figuras sobre una película de mylar¹⁴. Para retirarlos, una vez que se hubieron descosido las costuras de la restauración anterior, se fue introduciendo lentamente una lámina de mylar entre el escudo y la bandera. Este fue un proceso extremadamente lento y delicado, ya que se debió asegurar que se fueran recogiendo de forma ordenada las numerosas fibras sueltas y fragmentos. Una vez retirados los escudos de la bandera, se volvieron al plano.

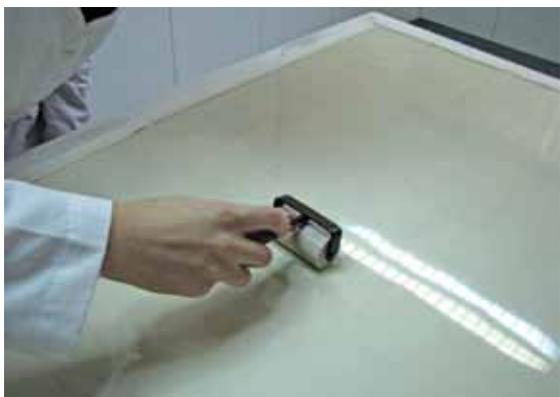
Foto 11 (izquierda). Aplicación de mezcla de adhesivo sobre crepelina.

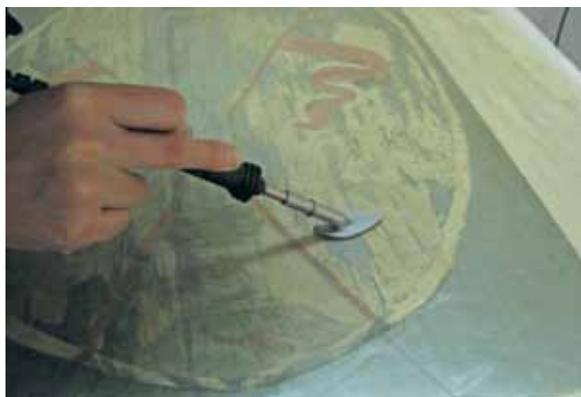
Foto 12 (arriba). Activación de lámina adhesiva por medio de espátula térmica.

se activó el adhesivo mediante la aplicación de calor con una espátula térmica (65° C) solamente en algunos puntos (debido a que se estaba trabajando sobre el derecho del escudo) aislando la espátula con un mylar para no aplicar el calor directamente al original. Una vez que se fijaron los puntos, se pudo voltear con facilidad y aplicar calor directamente por el reverso. Con esto se activó completamente el adhesivo, logrando una adherencia completa del escudo a la lámina. Cuando éste estuvo totalmente consolidado, se ubicó por el derecho sobre una superficie para cortar y se procedió a eliminar las zonas de lámina adhesiva que se dejaban ver a través de los faltantes y que no fueron activadas con el calor, cuidando de dejar sólo un pequeño borde de lámina, el cual serviría después para pasar puntadas con hilo de seda, para fijar a una seda de soporte.

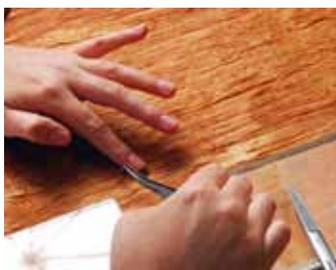
Foto 13. Introducción de telas de soporte para la restauración del campo rojo.

Para abrir las dos caras y poder introducir las telas, se prepararon dos barras plásticas rígidas forradas en malla tubular de algodón, las cuales se introdujeron y, una vez adentro, se levantaron, generando un espacio entre las dos caras. Luego se deslizaron las sedas hasta colocarlas en la posición correcta.

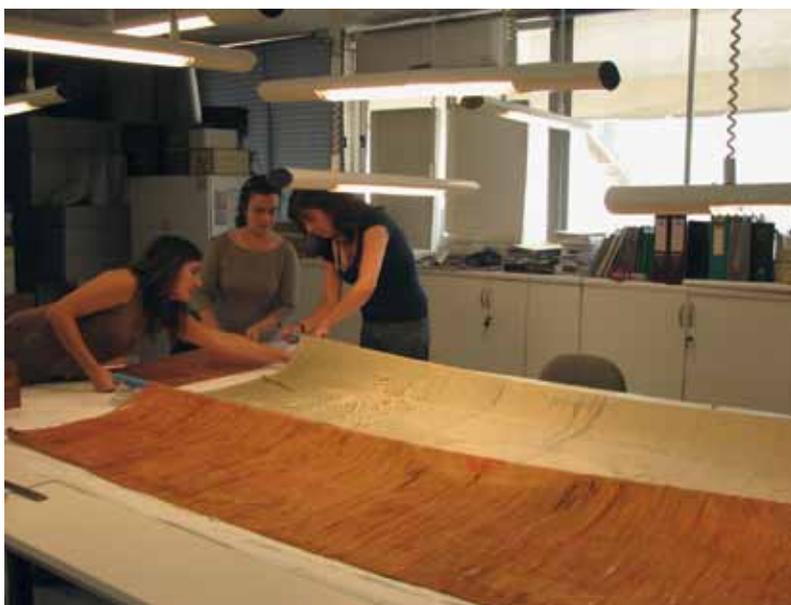
Foto 14. Detalle de orden de los hilos de trama del campo rojo.

Una vez introducidas las telas de seda, se procedió a retirar la lámina de mylar superior, dejando la tela de soporte que estaba debajo en contacto directo con la tela original. Luego se comenzaron a ordenar los hilos que se encontraban sueltos y desordenados. El orden se llevó a cabo utilizando pinzas y espátulas.

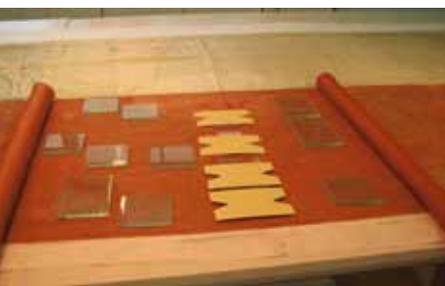
Foto 15. Aplicación de crepelina sobre el campo rojo.

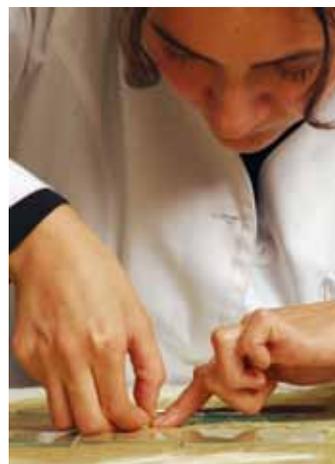
Foto 16. Restauración mediante puntadas couching.

Al igual que para el campo rojo, se introdujeron telas de soporte intercaladas entre películas de mylar, y posteriormente se restauró cada cara mediante puntadas couching con hilo de seda.

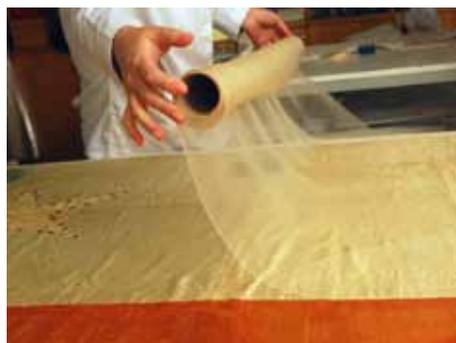
Foto 17. Aplicación de crepelina sobre el campo blanco de la faz A.

En el caso del campo blanco de la faz A, no se pudo realizar la restauración mediante *couching* debido al alto grado de friabilidad producto del resecamiento de las fibras. Estas puntadas implicaban la introducción de la aguja varias veces en pequeñas áreas de la tela, que finalmente tendía a rasgarse siguiendo la línea de los agujeros producidos por la aguja. Se decidió entonces cubrir todo el campo con una crepelina teñida en el tono y luego fijarla con puntadas con hilo de seda utilizando patrones de 10 cm x 5 cm. Esto hizo que las puntadas aplicadas fueran mucho más espaciadas que las del *couching* y en menor cantidad, evitando el riesgo de rasgaduras.

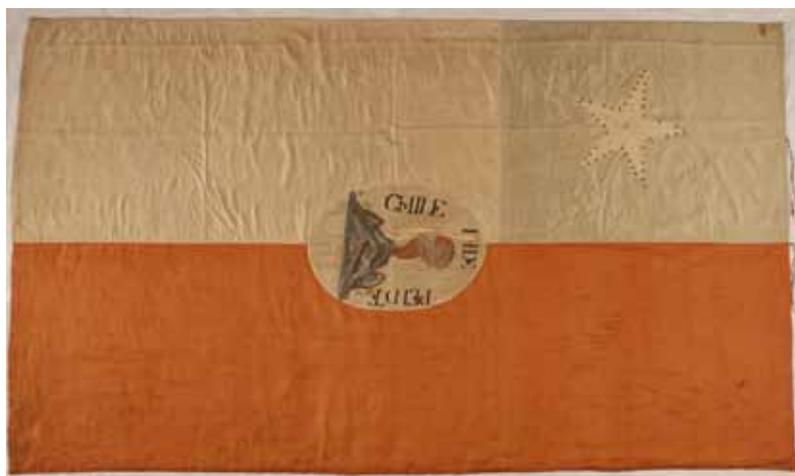
Foto 18. Faz B, después de la restauración.

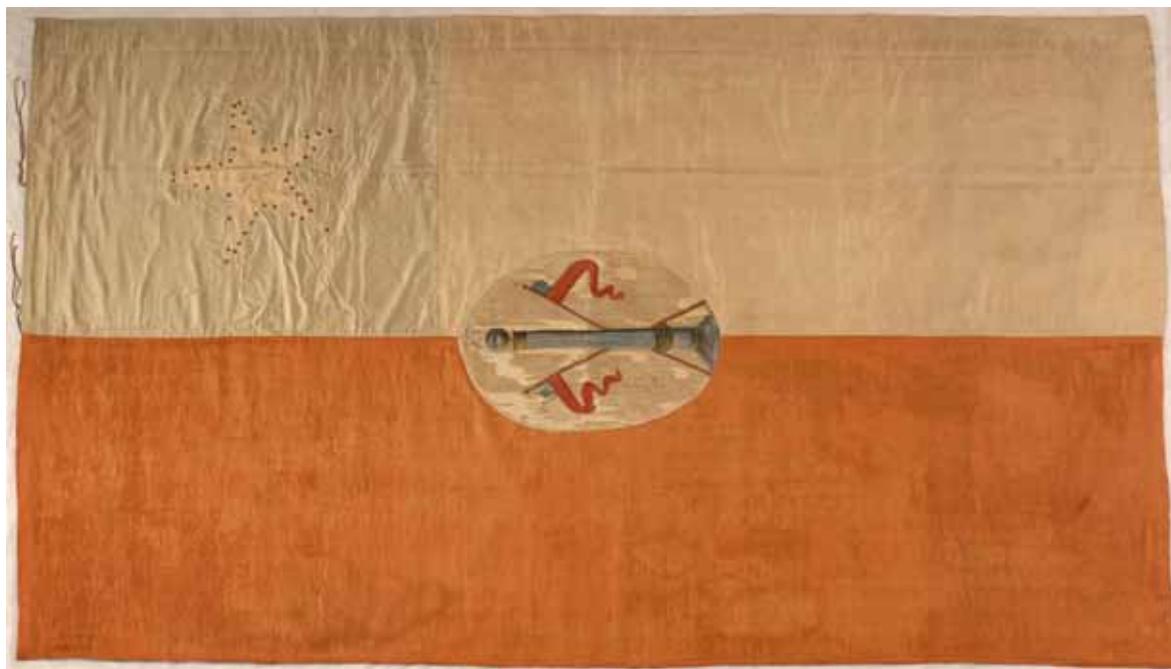
Foto 19. Faz A, después de la restauración.
