# Hidrofobización de muros de piedra: una experiencia en el Museo de Sitio Fuerte Niebla

Mónica Bahamóndez Prieto  
Paula Valenzuela Contreras  
Julieta Elizaga Coulombie

## RESUMEN

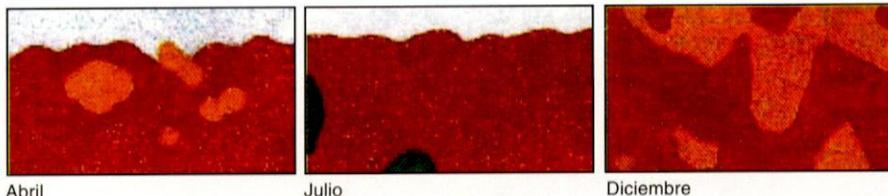
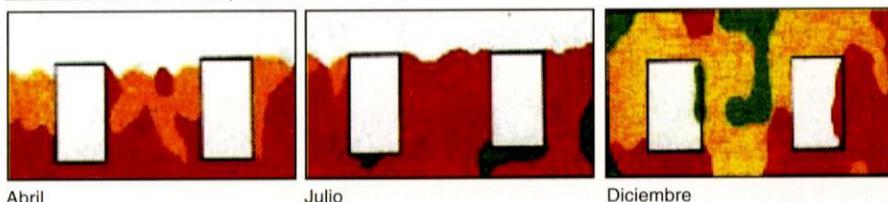
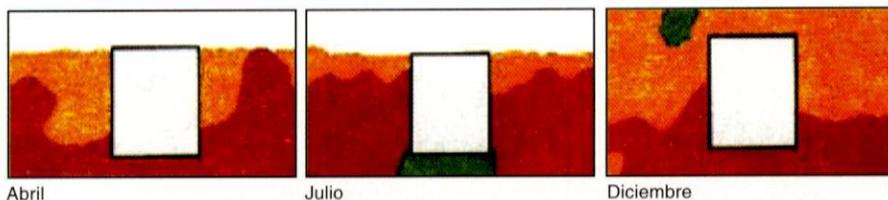
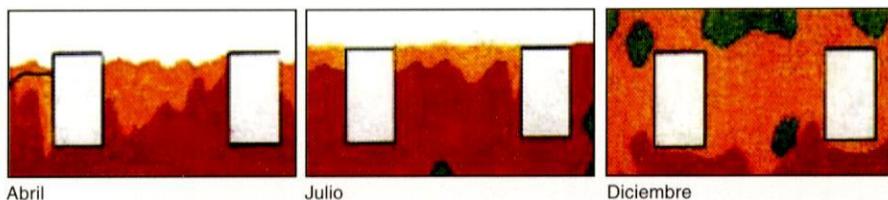
### LÁMINA Nº 1

Lámina 1: Esquema de distribución de humedad al interior de los muros NO y SO.

- La humedad presente en el muro SO de las tres salas proviene principalmente desde sus bases y asciende por capilaridad. Sin embargo, si bien en los diagramas no es evidente, no se descarta el ingreso horizontal de humedad a causa del golpe de la lluvia sobre la superficie exterior de los muros.
- La humedad presente en el muro NO de la Sala 1 es evidente que tiene su origen no sólo en el agua por capilaridad sino también en el agua de lluvia, la que ingresa en forma horizontal ayudada por la acción del viento.
- A lo largo del año la humedad evoluciona a la par con el clima de la zona, lo que se traduce en que los niveles bajos se dan en los meses de verano y los altos en los meses de invierno. Esta situación centra la causa de los problemas de humedad en el factor climático estacional, descartando otras posibles causas (p.ej. filtraciones por instalaciones defectuosas).

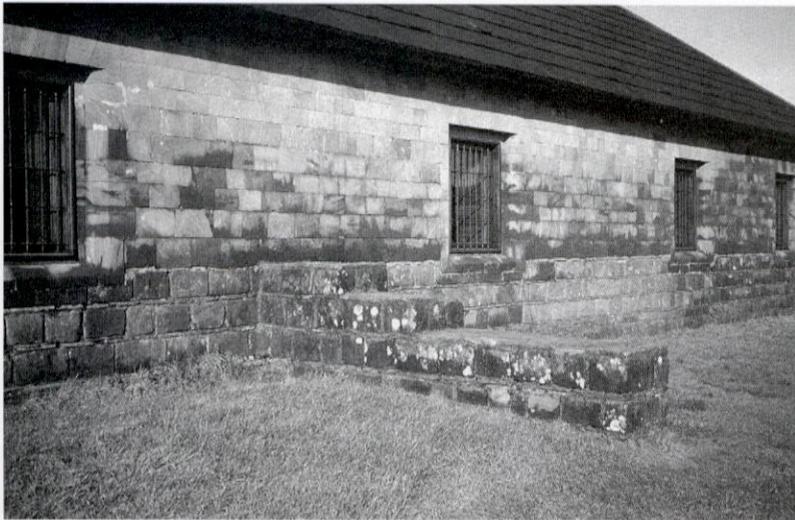
*Foto 2: Vista exterior del muro SO antes de la ejecución del proyecto (agosto de 1995). Evidencia de los altos niveles de humedad que alcanzaba el muro durante la temporada de lluvias.*

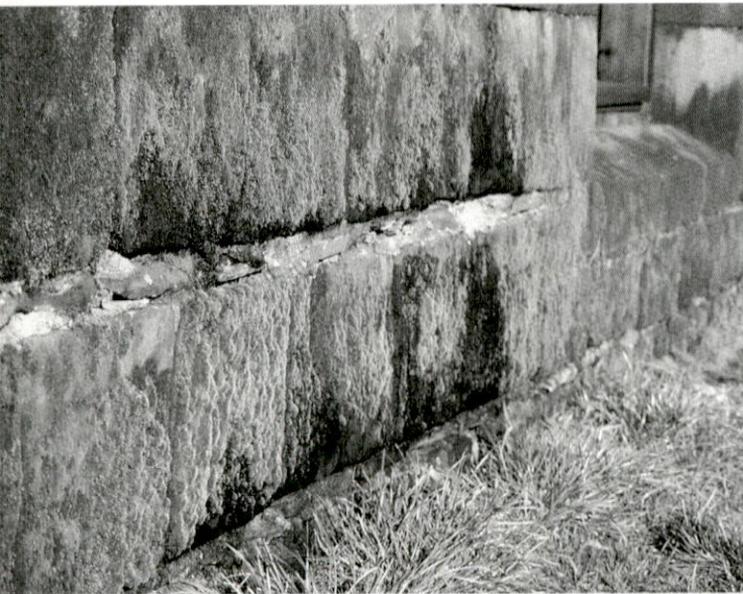
*Foto 4: Detalle exterior muro SO antes de la ejecución del proyecto (agosto de 1995). Evidencia de crecimiento de un grueso estrato de musgo en la parte inferior del muro.*

Esta piedra, en estado saturado, favorecía en algunas zonas el desarrollo de un grueso estrato de musgos, cuyo espesor variaba entre 1 y 2 cm. Dicho crecimiento provocaba una fuerte alteración

estética y mecánica en la superficie de la piedra. Esto último se debe a que los rizoides (o pequeñas raíces) de los musgos penetran en su interior, siguiendo su sistema de vesículas y macroporos, produciendo la fisuración y posterior pulverización de los estratos superficiales de la piedra.

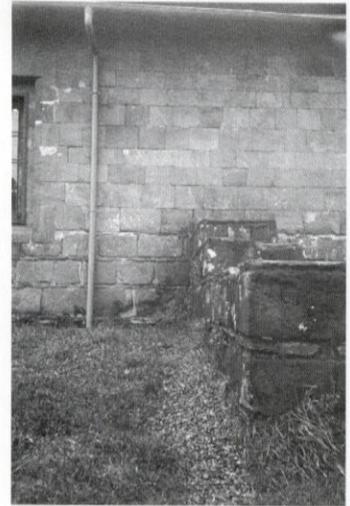
*Foto 5: Vista muro SO después de la ejecución del proyecto (agosto de 1999). Muestra detalle de la canaleta perimetral, bajada de agua y foso de drenaje.*

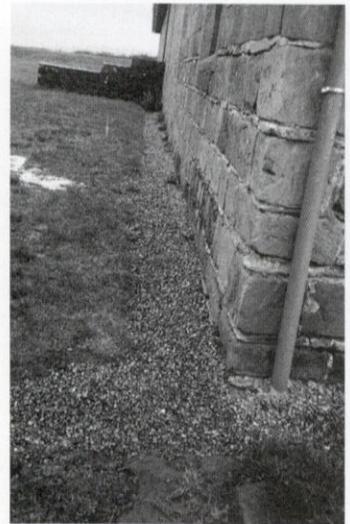
*Foto 6: Encuentro muros SO y SE después de la ejecución del proyecto (agosto de 1999). Detalle bajada de agua y fosos de drenaje perimetrales.*

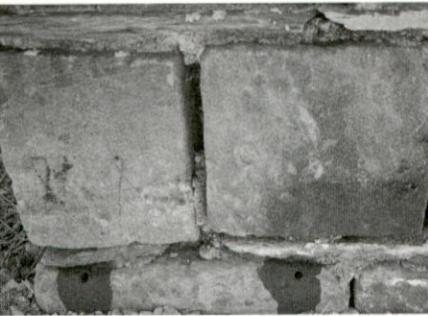
**Foto 7:** Esquina inferior muro SO durante la ejecución del proyecto (diciembre de 1998). Detalle de perforaciones en la base del muro por las que se aplicó *Cave Clear-S* (hidrofobizante), para crear una barrera horizontal contra el agua.

*Barrera horizontal:* con el fin de evitar que la humedad ascienda por capilaridad hacia el sector superior de los muros, se creó en la base de éstos una barrera horizontal contra la humedad. Ésta se efectuó mediante la aplicación de numerosas inyecciones del producto hidrofobizante (*Cave Clear-S*) en perforaciones realizadas previamente en el sector del muro que se encuentra a ras de suelo, con una distancia en sentido horizontal de 15 cm entre cada una. Debido a la gran porosidad de la piedra, el producto penetró rápidamente a su interior. Esto significó que en cada perforación se utilizó una cantidad de hidrofobizante superior a la proyectada.

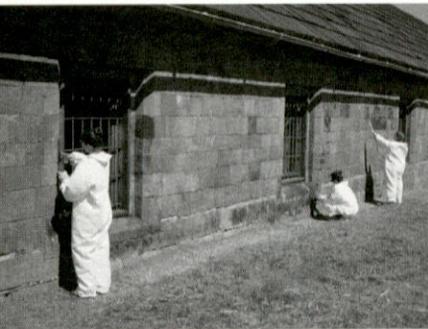
**Foto 8:** Vista muro SO durante la ejecución del proyecto (diciembre de 1998). Detalle equipo en pleno proceso de hidrofobización del muro.

*Hidrofobización de los muros SO y NO:* Este trabajo se ejecutó aplicando el producto por aspersión con bombas manuales, en una cantidad aproximada de 1 litro por m<sup>2</sup>. El hidrofobizante se aplicó sobre la superficie exterior de los muros que presentaban mayores problemas de humedad, es decir, la totalidad del muro NO y la mitad del muro SO.

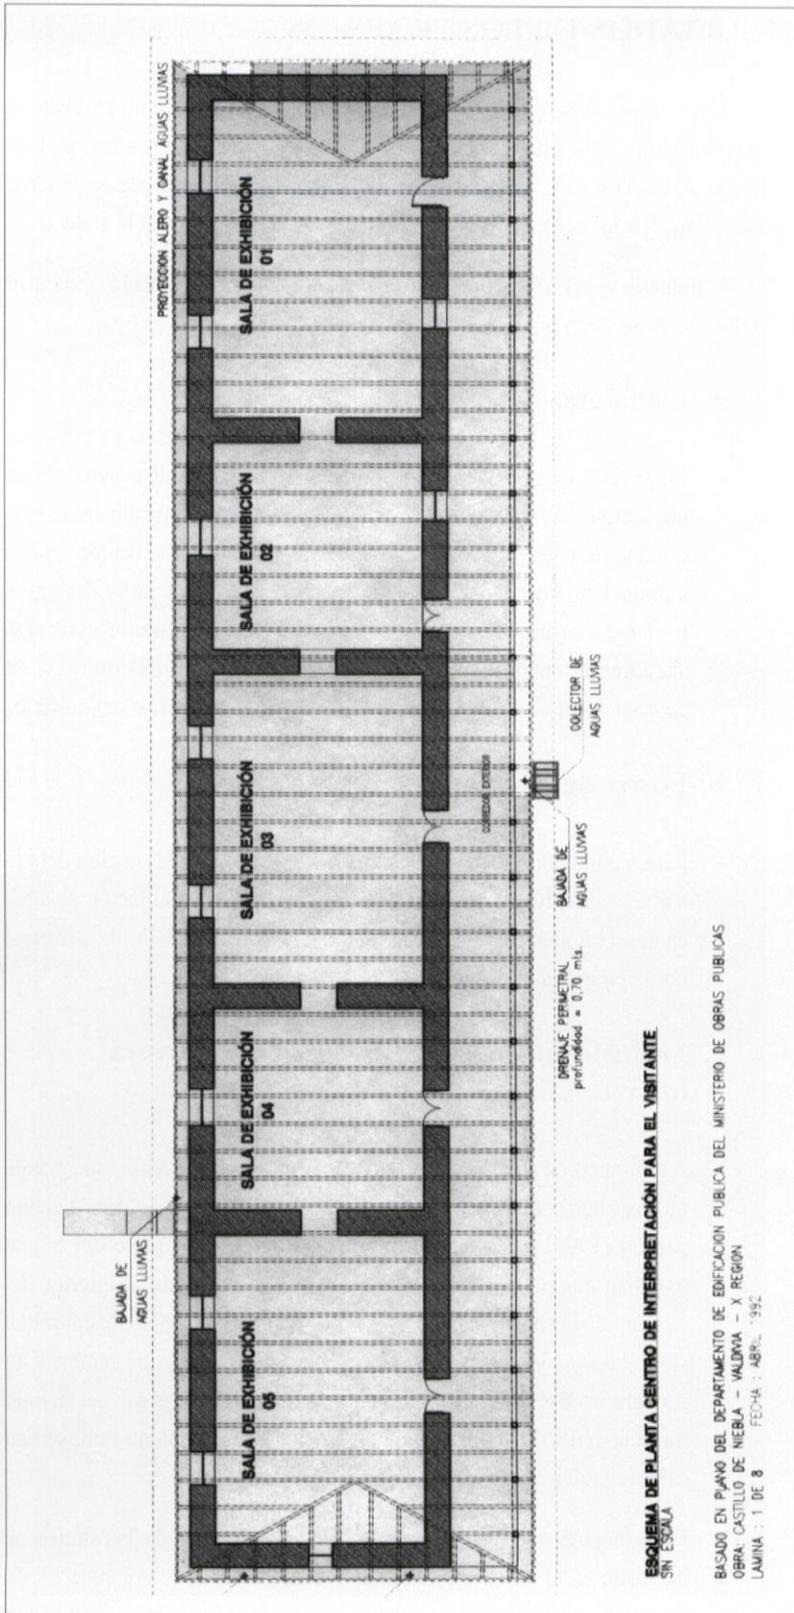
Lámina 3: Esquema planta CIV donde se observan las canales, bajadas y colector de aguas lluvias y el drenaje perimetral. Dibujo realizado por Carlos Bauer.

Con el fin de evitar que el agua de lluvia retenida por el suelo se acumule y entrara en contacto con la base de los muros, se construyeron fosos de drenaje en el perímetro de las bases de los muros del edificio (muros SO, NO, SE y parte del NE). En el lado NE en principio se descartó la construcción del drenaje, debido a que este muro se encuentra separado del terreno por un corredor techado de 2 m de ancho, que lo aísla de la humedad del terreno. Sin embargo, una vez avanzados los trabajos, se decidió construirle un foso de drenaje en ese sector con el fin de facilitar la evacuación de las aguas lluvias desde la cámara en que desemboca la bajada de agua de las canaletas.

La longitud total del foso de drenaje es de 90 m lineales (incluidos los tres desagües). Las dimensiones del foso son 70 cm de profundidad y 50 cm de ancho. El relleno se efectuó con bolones, grava y gravilla, y al desagüe se le dio una pendiente intencional en dirección al acantilado por el borde SE y SO. La acción preventiva de este drenaje complementa la acción de la barrera horizontal aplicada en los muros.

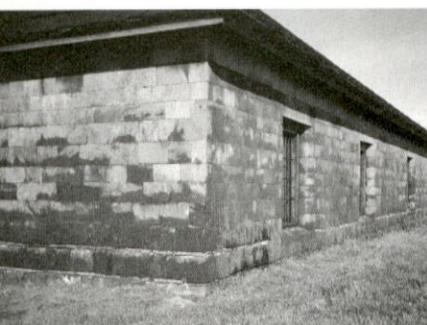
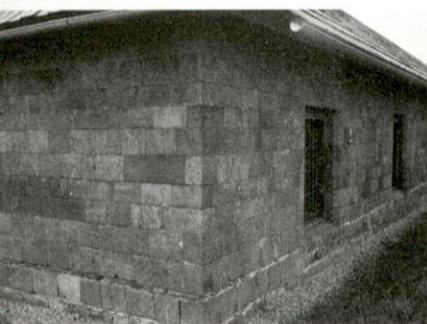
- A diferencia de inviernos anteriores, los muros tratados ya prácticamente no absorben el agua de la lluvia que golpea su superficie. Hasta el año pasado (1998) cada vez que llovía, el muro NO y parte del SO se mojaban completamente, humedad que era transmitida al interior del edificio. Esta situación era fácil de observar por el cambio de color que sufría la *cancagua*, la que seca es de color gris claro y que cambia a un gris grafito oscuro cuando se moja. Actualmente, a pesar del tiempo transcurrido y de los índices de pluviosidad de la zona no se observan cambios salvo en lugares muy puntuales.

- Estos lugares por donde filtra humedad al interior de los muros se localizan en el muro NO, inmediatamente sobre la hilera superior de lajas. Esto probablemente se debe a que entre la laja y la *cancagua* han quedado pequeños espacios dejados por la pérdida de mortero y a través de los cuales filtraría el agua de lluvia. En esta zona el bloque *cancagua*

Fotos 9 y 10: Vista exterior de los muros NO y SO, antes y después de la ejecución del proyecto (agosto de 1995 y de 1999 respectivamente).

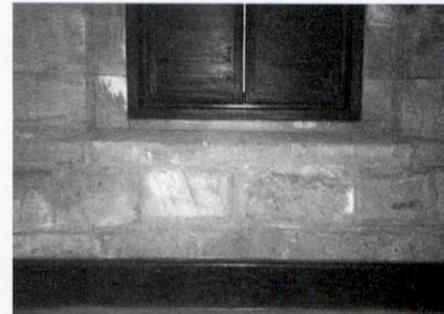
Fotos 11, 12: Vista interior muro y ventana SO de la Sala 1, antes y después de la ejecución del proyecto (agosto de 1999).
