La Sagrada Familia, de Pieter Coecke van Aelst, Museo de la Casa Nacional de Moneda de Potosí

Pedro Querejazu Leyton

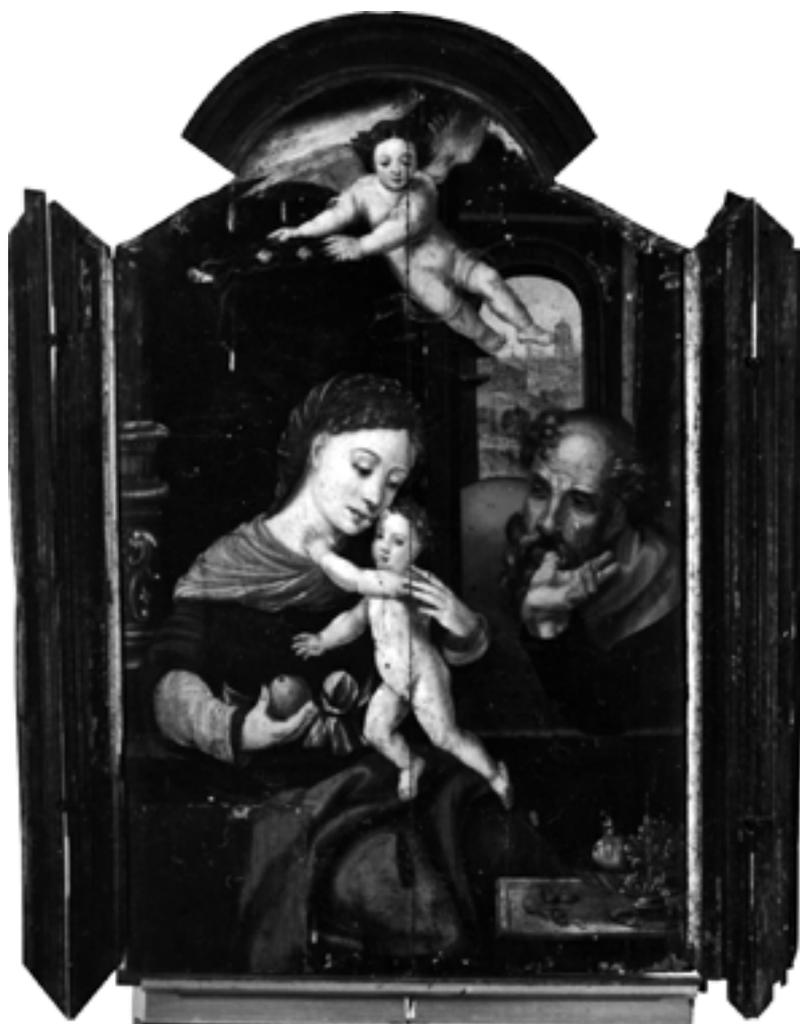
Foto 1. La pieza antes del tratamiento. Nótense las pérdidas en las molduras mixtilíneas y la inferior del marco del tríptico, así como los bordes interiores de las aletas fijados con goznes.

Con posterioridad la pieza debió sufrir una fuerte quemadura en la esquina inferior izquierda que dañó totalmente esa parte de la tabla y gran parte de la barra inferior de refuerzo. Debió quemarse también la parte inferior del marco del tríptico. Después de eso probablemente se separaron las aletas del tríptico y parte de la barra inferior central se usó para reparar la barra izquierda en su parte inferior quemada. En época relativamente reciente se le ha añadido por el reverso una pieza de madera, dispuesta en vertical, que sujeta el semicírculo superior.

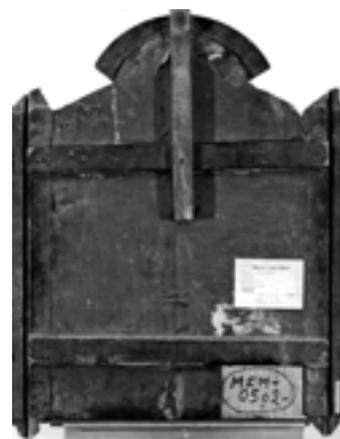
Foto 2. Reverso de la pieza antes del tratamiento. Véase la madera blanca de la esquina inferior derecha que repone la parte quemada. Nótense el soporte adicional vertical para sujetar el semicírculo del marco-tríptico, y los laterales de las aletas.

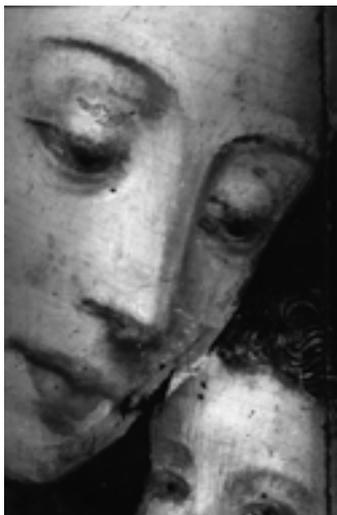
Foto 3. Detalle de las caras de la Virgen María y la frente del Niño Jesús, antes de la restauración, que muestran el barrido de la inadecuada limpieza con productos químicos fuertes. Se aprecia el dibujo de fondo y la pérdida de los matices en las sombras de los rostros.

La pieza sufrió una limpieza desafortunada con algún agente muy activo, que la dañó y barrió buena parte de la capa de protección y de la capa pictórica, dejando visible en varias partes la preparación. Fue una limpieza por frotado concentrado en la parte central de la pintura. Parece que se usó un líquido químicamente muy activo que no mojó del todo la superficie de la pintura, pero en algunas partes dañó la resina de aglutinante, especialmente en el color verde. En varias partes el líquido actuó sobre la pintura hasta llegar al fondo, aspecto perceptible en todo el borde superior debajo del semicírculo y, en otras, chorreó, como se aprecia en las frutas. Resistieron mejor al barrido los colores ricos en resina como los verdes del dosel y la manga del santo, y los ricos en color blanco, mientras que las zonas de sombras, más delgadas, sufrieron el daño total, como evidencian las caras del Niño y la Virgen.

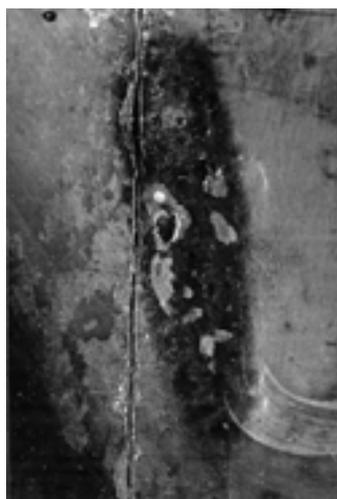
Foto 4. Detalle del manto de la Virgen María, en la rodilla derecha, que muestra la quemadura causada por una vela y las ampollas del quemado mayor causado desde el reverso.

Toda la parte inferior muestra pequeñas ampollas reventadas, resultantes de calor intenso. La pieza se quemó en su parte inferior, lo que motivó que parte de ella fuera cortada y reemplazada. Las ampollas son perceptibles en todo el borde inferior, especialmente en la mesa del frutero; presenta, además, dos quemaduras de vela.

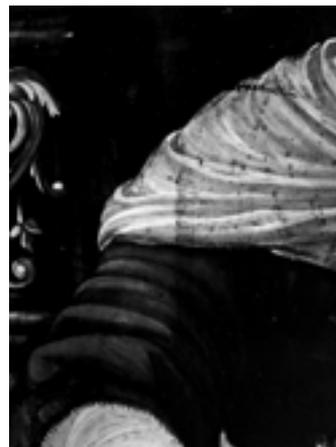
Foto 11. Detalle de la limpieza de las manchas y la suciedad y desbarnizado, en la parte del hombro derecho de la Virgen María. Se aprecia la recuperación del azul de la manga y del blanco de la mantilla y la manga interior.

Para esta operación se realizaron pruebas con numerosos solventes y diluyentes. Se realizó la limpieza y desbarnizado con soluciones 3A, 3A+isopropanol, 4A+isopropanol y white spirit, aplicadas con tampones de algodón. Se hizo limpieza mecánica. Se eliminaron los repintes y se desbarnizó allí donde quedaban restos de barnizado original.

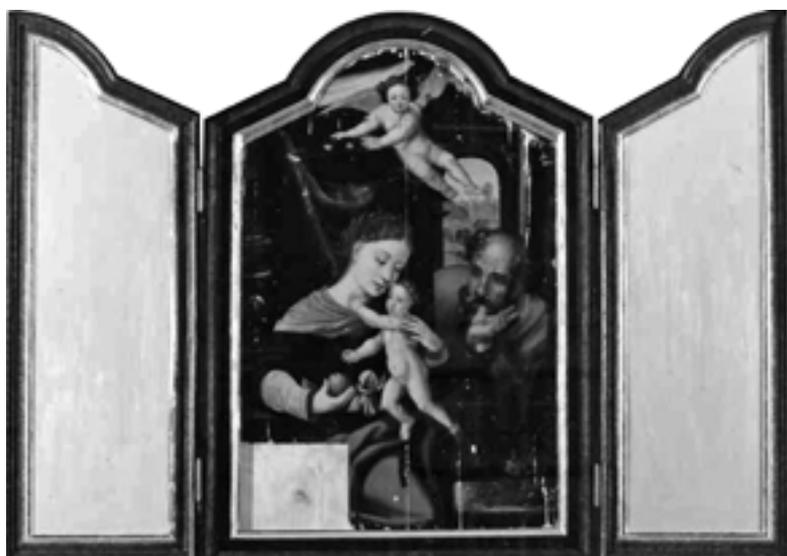
Foto 12. La pieza armada, después de la limpieza, desbarnizado, fijado y masillado de las pérdidas y de la pintura. El tríptico ya ha sido dorado e integrado el color, quedando sólo pendiente la integración estética de las aletas.

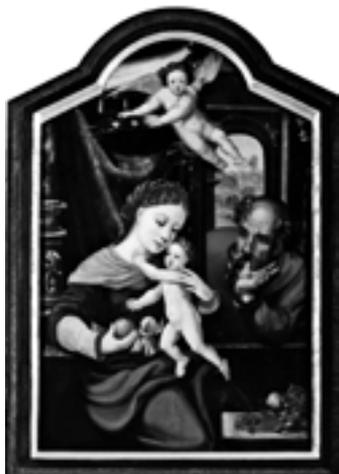
Foto 13. La pieza central después de terminado el tratamiento. Las aletas están desmontadas. El tratamiento permite exhibir la pieza de esta manera.

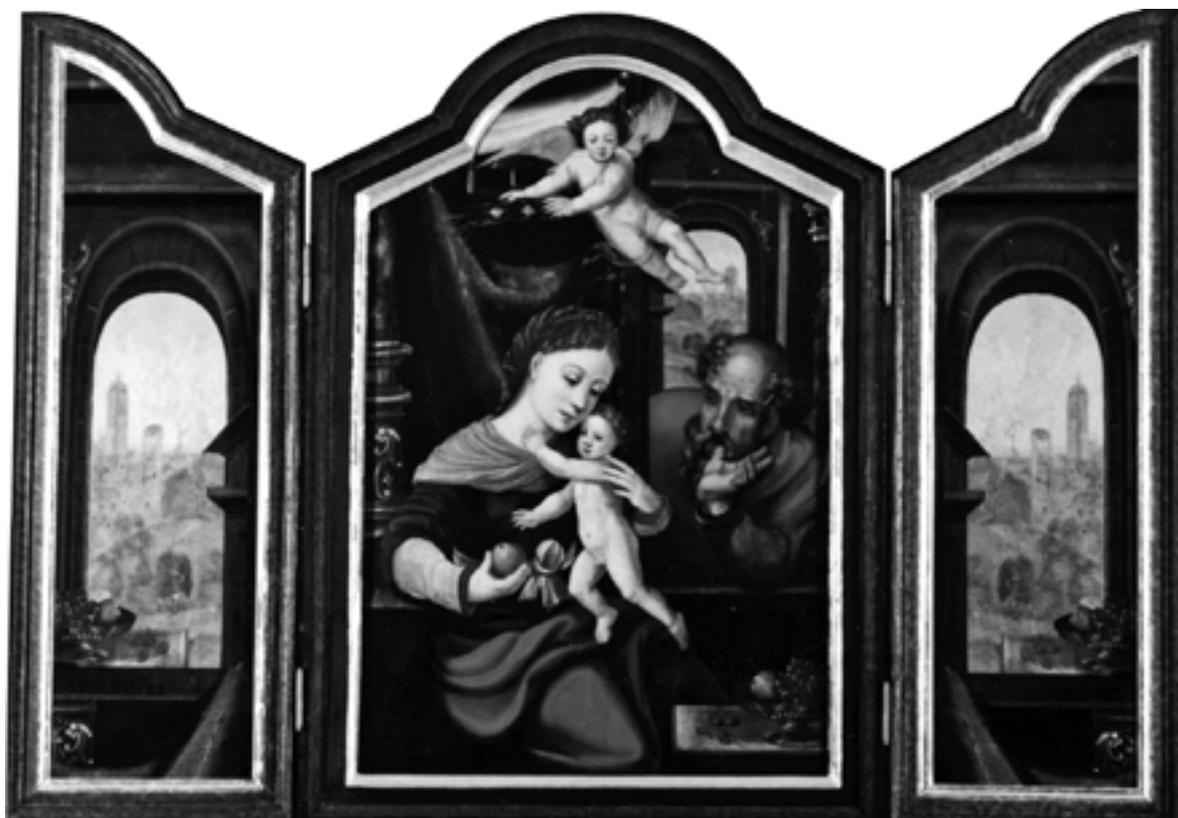
Foto 14. La pieza completa después del tratamiento, que permite apreciarla en su integridad como tríptico. Las imágenes que completan los paneles de las aletas son las mismas, invertidas una con relación a la otra y han sido trabajadas con base en los detalles del fondo de la pieza central, manteniendo una armonía visual y un sentido de pieza entera. Vistas de cerca las aletas, el grano apreciable de las fotos manipuladas las hace evidentemente distintas que la calidad de la pintura original central.

Para que los paneles laterales no quedasen en blanco acompañando a la pieza central se adoptó una solución estética para rellenarlos. Se hizo una digitalización electrónica de la pintura original. En el proceso de manipulación se eliminaron las figuras humanas. Con base en la arquitectura y paisaje de fondo, con partes de la tela

verde del dosel y la mesa con las frutas, se hizo una composición, tras numerosas pruebas, hasta adoptar una imagen final que es la que se usó en cada aleta. Se imprimió en papel de calidad de reproducción fotográfica. Se hizo la misma imagen para ambas aletas, una invertida con relación a la otra. Para que al espectador le quedara clara la diferencia entre la pintura original y las imágenes laterales, se hizo una impresión en papel fotográfico brillante (la tabla tiene barnizado mate), enfatizando el grano de la imagen impresa, lo que contrasta con la finura de detalle y la morbidez de la capa pictórica original. El papel fotográfico fue pegado a la cara interior de las aletas con pegamento de contacto aplicado en aerosol, y presionado con paños de tela para un contacto óptimo.
