La arquitectura en tierra frente al sismo: conclusiones y reflexiones tras el sismo en Chile del 27 de febrero de 2010

Sergio Contreras Arancibia, Mónica Bahamondez Prieto, Marcela Hurtado Saldías, Julio Vargas Neumann y Natalia Jorquera Silva

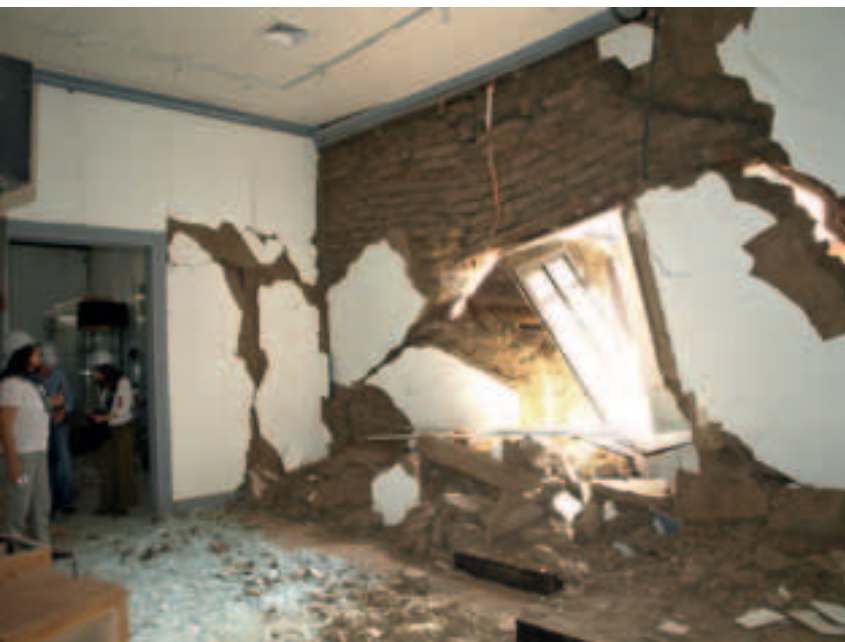
Foto 2: (Izquierda) Colapso de uno de los muros del Museo O'Higgiano y de Bellas Artes de Talca.

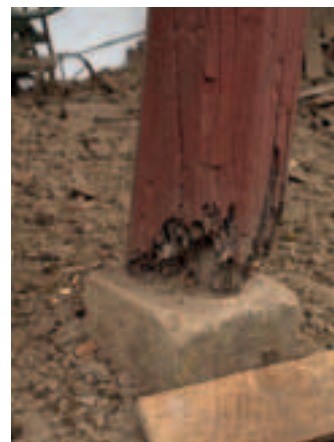
Foto 6: Detalle de la base de una columna de madera en los corredores de la Hacienda de Huilquilemu.

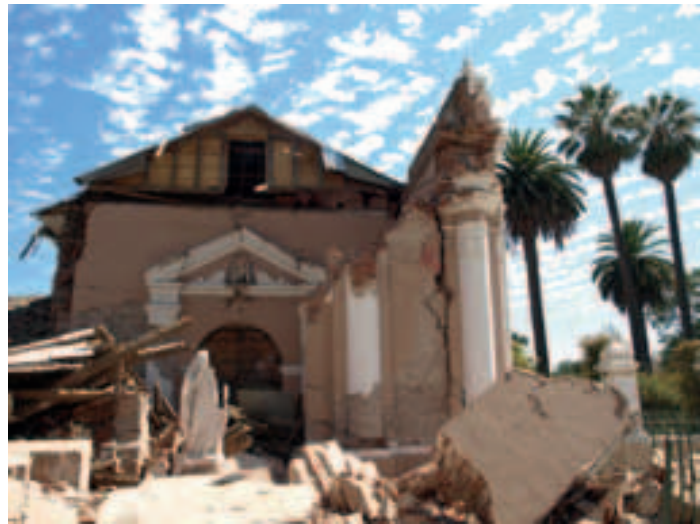
Foto 8: (Derecha) Frente de la Capilla de la Hacienda San José del Carmen del Huique. Se observa el colapso del cuerpo de fachada.

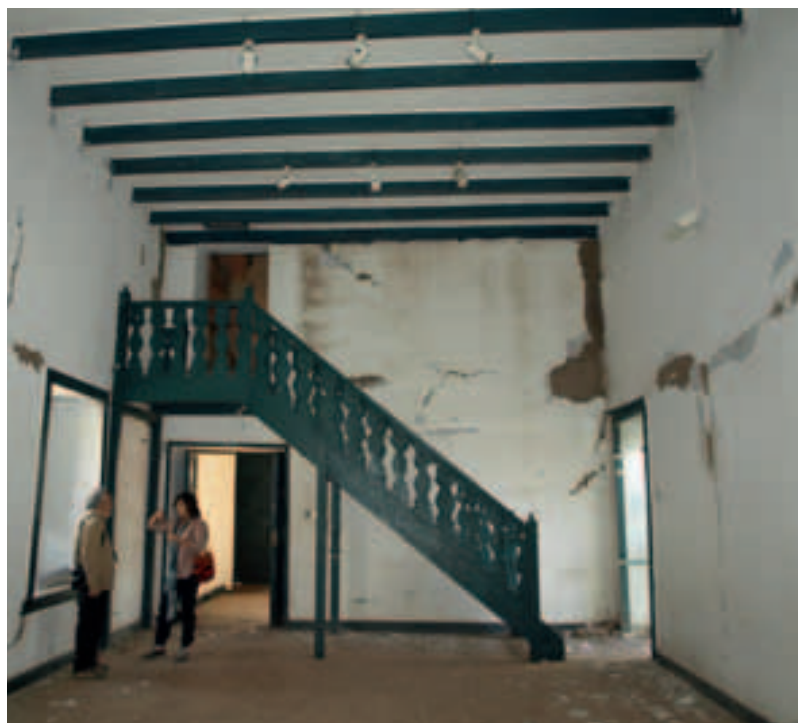
Foto 10: Vista de los daños en una de las salas de la Casa del Pilar de Esquina de Rancagua.

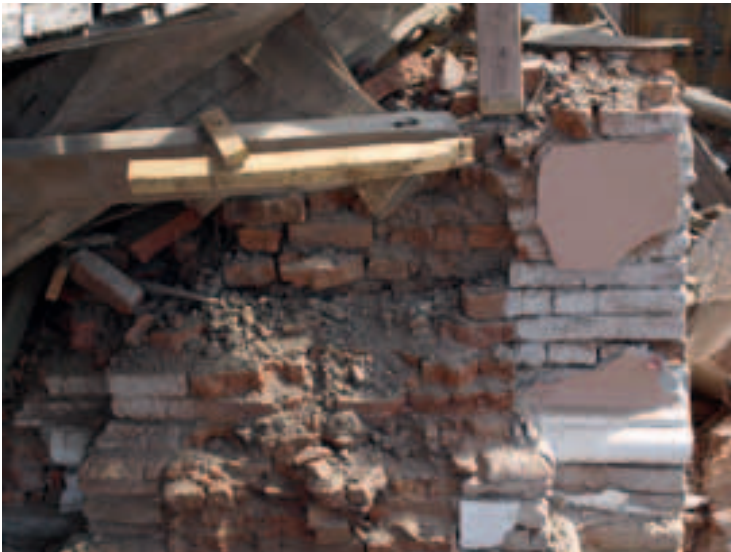
Foto 11: Detalle de la constitución material del cuerpo de fachada de la Capilla de la Hacienda San José del Carmen del Huique (abajo).

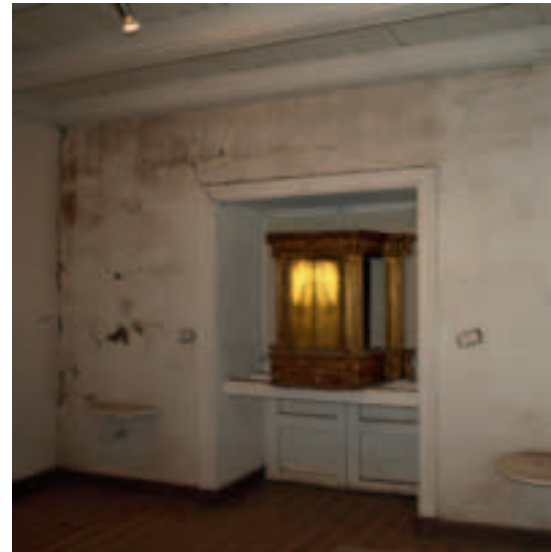
Foto 12: Vista de los daños en una de las salas del Museo Regional de Rancagua (derecha).
