Cuantificación del daño y estudio de materiales para la restauración de la imagen de la Virgen del Carmen

Álvaro Villagrán Piccolini y Alejandra Bendekovic de la Puente

RESUMEN

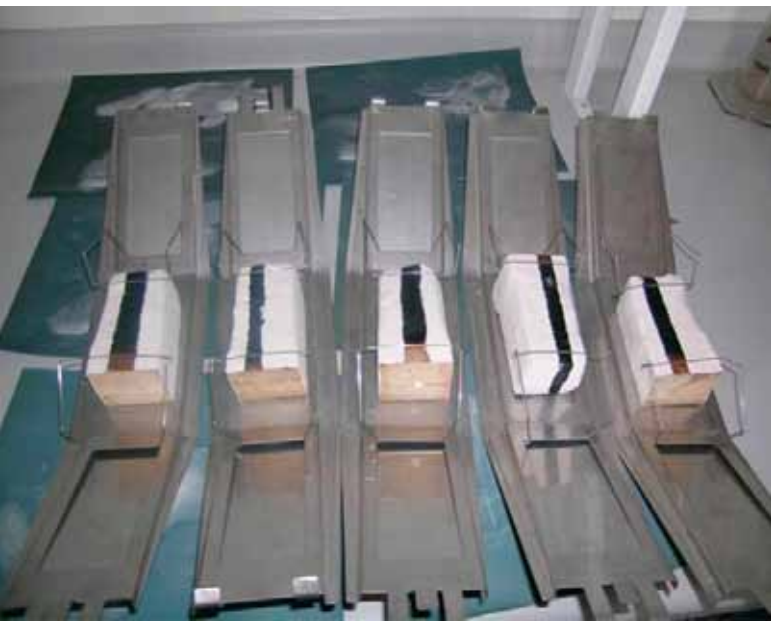
A los seis bloques consolidados se les aplicaron las bases de preparación en forma longitudinal generándose tres zonas: una con carbonato de calcio, una sin base y otra con sulfato de calcio. (Foto 1)

Foto 1: Bloques montados en los portamuestras.

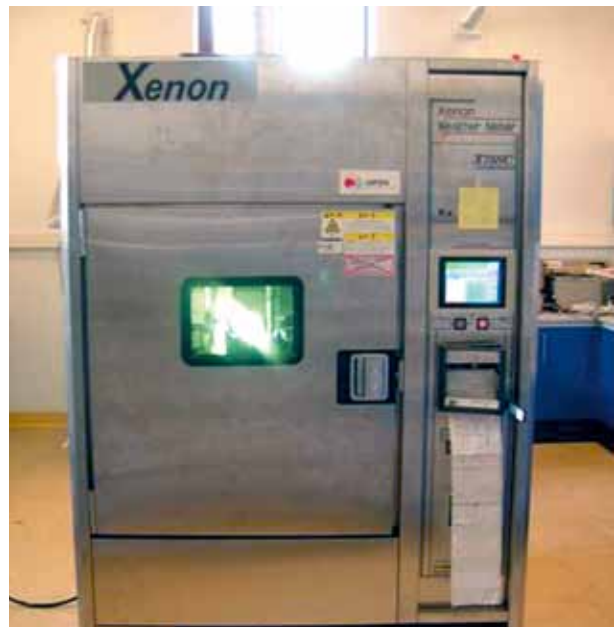
Foto 2: Bloques sometidos a cambios climáticos.

Para someter los modelos al estrés ambiental se empleó una cámara climática (cámara de envejecimiento acelerado) Suga modelo X75SC. (Foto 2)

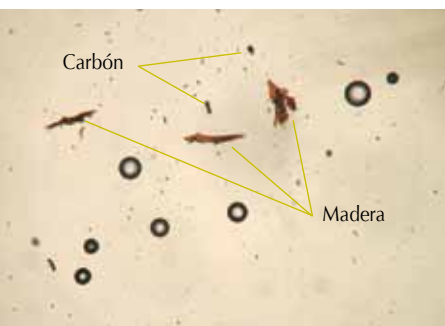
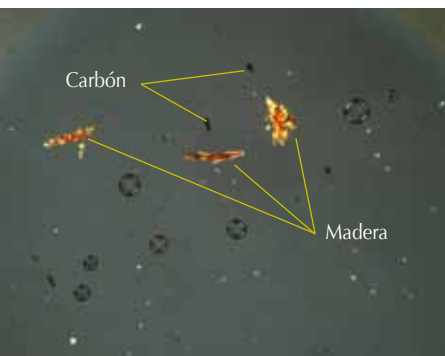
Foto 3: Dispersión con luz transmitida normal 10X.

Foto 4: Dispersión con luz transmitida polarizada 10X.

Las dispersiones del material extraído de las microperforaciones indican claramente la ausencia o presencia de madera, esto último queda más de manifiesto al emplear luz polarizada, ya que se produce el fenómeno de rotación óptica debido a la presencia de las estructuras orgánicas quirales de la madera. (Fotos 3 y 4)

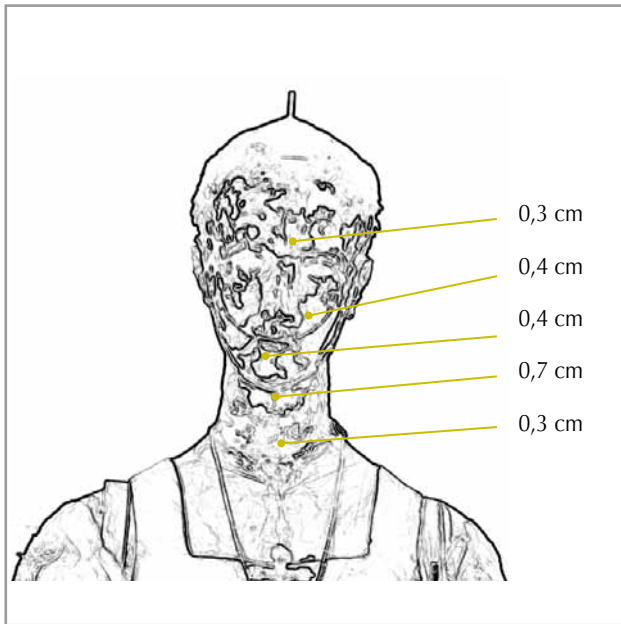
Las profundidades de las quemaduras medidas para cada punto se pueden observar a continuación. (Foto 5 y 6)

Foto 5: Profundidad de las quemaduras de la imagen de la Virgen y el Niño.

Como resultado general de estos estudios, se determinó que la extensión e intensidad del daño es significativamente mayor en la imagen del Niño que en la de la Virgen, ya que la profundidad máxima de quemadura detectada en la Virgen fue de 7 mm en la zona del mentón, mientras que en las zonas verticales como el rostro se midieron profundidades del orden de 4 mm. En el caso del Niño las profundidades máximas de las quemaduras medidas fueron de 12 mm.

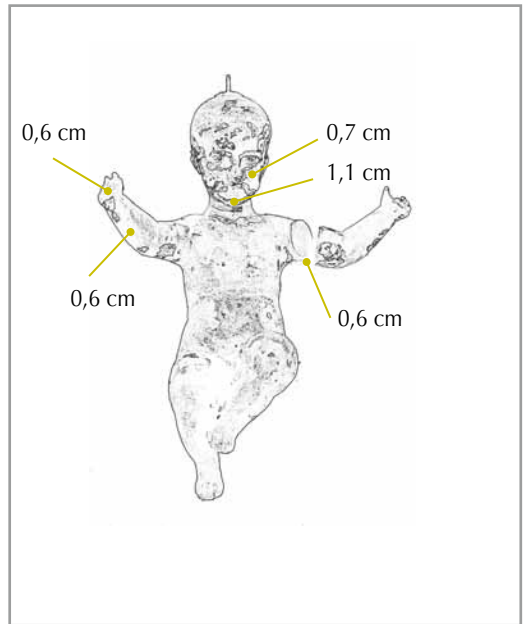
Foto 6: Profundidad de las quemaduras de la imagen del Niño.

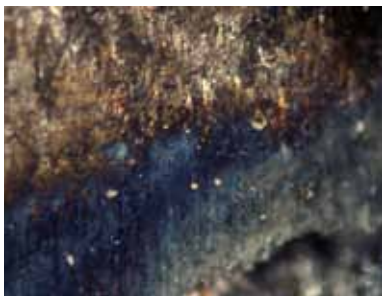
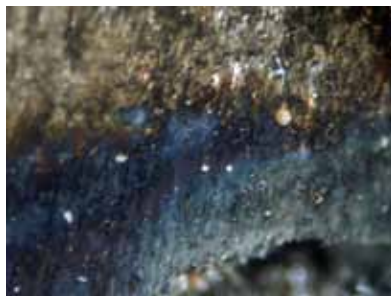
La observación de la superficie no mostró alteraciones después de cada ciclo de cambios climáticos, sin embargo en el bloque control se observó cambio de color producto de la migración de material resinoso desde la madera hacia el carbón (Fotos 7 y 8), no obstante, la integridad del bloque se mantuvo. Por otra parte, los bloques consolidados con PVA muestran migración de éste hacia la superficie, lo que se puede apreciar por el brillo presente. (Foto 9)

Foto 7: Zona del bloque control en estado inicial.

Foto 8: Zona del bloque control en estado final.

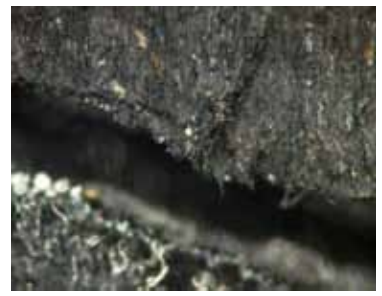
Foto 9: Migración de PVA a la superficie.

El resultado para cada uno de los modelos fue satisfactorio, obteniéndose mejores resultados al emplear Paraloid B72®, que a diferencia del PVA no presenta tendencia a migrar hacia la superficie en las condiciones usadas.

Por su parte las pruebas de impacto mecánico resultaron satisfactorias para todos los modelos. Finalmente y considerando todos los resultados obtenidos se concluyó que la mejor alternativa para consolidar es aplicar Paraloid B72® al 10% p/v en acetato de etilo.

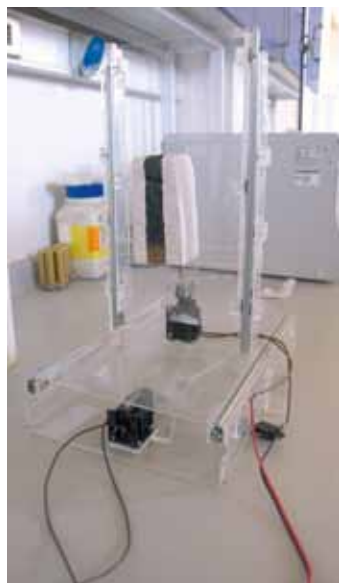
Foto 10: Bloque montado en dispositivo para pruebas de impacto mecánico.

de acrílico con movimiento en los ejes x e y, accionadas mediante un mecanismo de electroimanes al que se adosaron los bloques de madera (Foto 10). La prueba se prolongó por 24 horas de impactos intensos, donde se observó que todos los bloques pasaron la prueba.
