La Madona de Yavi, tratamiento de conservación y restauración

Pedro Querejazu Leyton

En este artículo se describen las características de la pieza, así como un tratamiento de conservación y restauración poco frecuente dentro de las características del arte virreinal sudamericano.

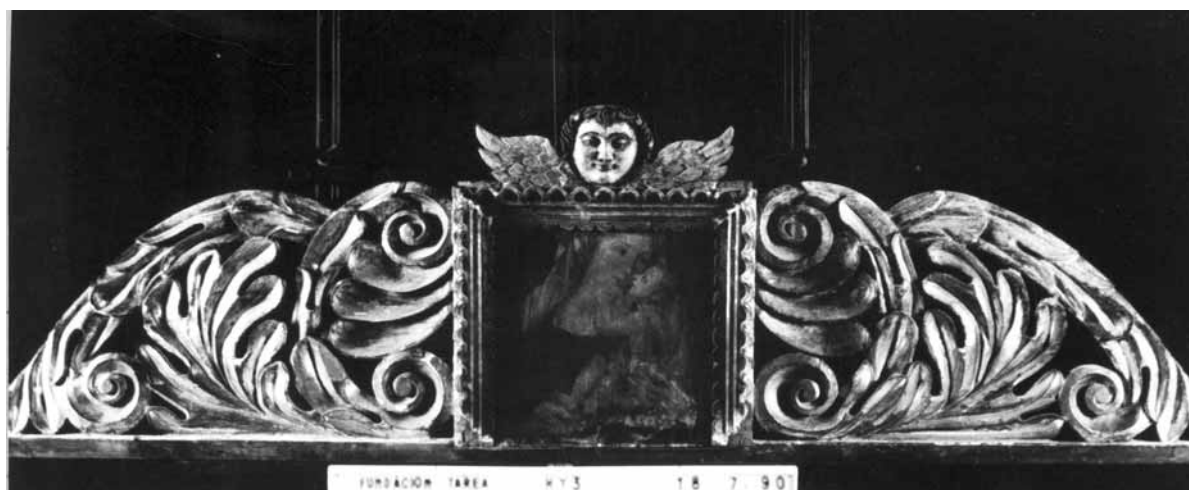
Foto 1: Detalle de la coronación del retablo con la pintura.

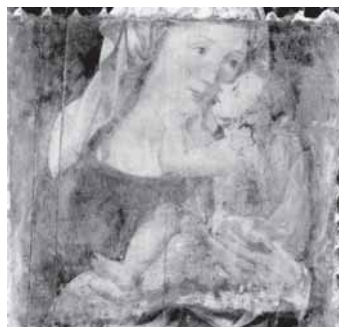
Foto 2: La pintura desprendida de la pieza de coronación. Se aprecia cómo las molduras del marco han protegido los bordes de la pintura de la acumulación del hollín.

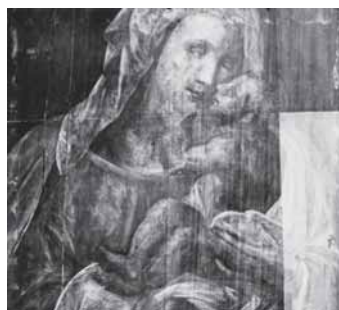
Foto 4: Radiografía de la pieza en que se aprecian los detalles de los empastes de pintura sobre todo los blancos de plomo así como la textura de las vetas de la madera de roble, compuesta de dos tableros unidos en la parte central.

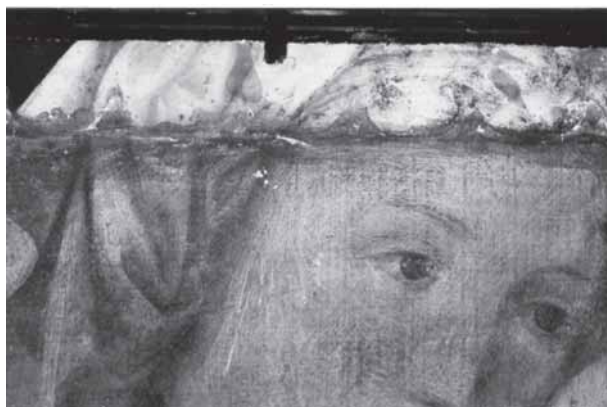
Foto 5: Detalle de la cabeza de la Virgen y el borde superior. Se aprecian los remanentes de barniz del tocado de la Virgen, que demostraron que la pieza había sido lavada antes de su instalación en la coronación; así como la mala calidad del corte de la madera y la perforación de los clavos para sujetar la pintura al retablo.

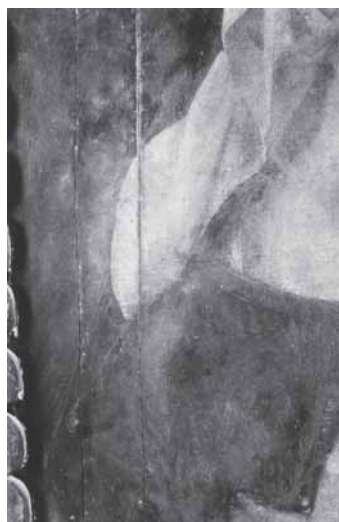
Foto 7: Detalle del hombro derecho de la Virgen antes del tratamiento. En el tocado blanco son perceptibles los restos del barniz original amarilleado.

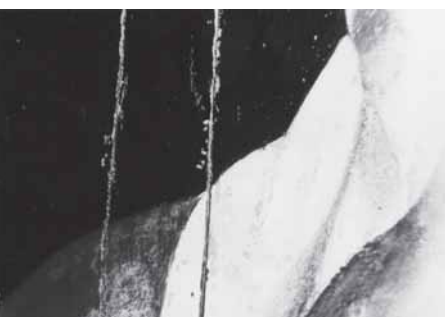
Foto 8: Detalle del mismo sector después de la limpieza en que es apreciable la intensidad del barrido. Se ha retirado el hollín y se dejaron como testimonios los restos del barniz original allí donde había quedado.

Se dejaron sin tocar los restos de la capa de barniz de protección original, que aunque amarillado por la acción del humo, y que al empezar la limpieza parecían grotescos, al final de la misma se integraban en el conjunto. Se decidió conservarlos porque guardaban los pocos testimonios originales íntegros de la pieza y porque a la altura en que la pieza está en el retablo su presencia sería imperceptible.

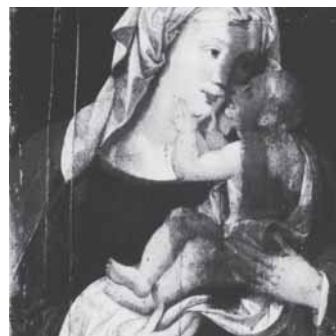
Foto 9: La tabla en medio tratamiento de limpieza realizado en dos secuencias sucesivas.

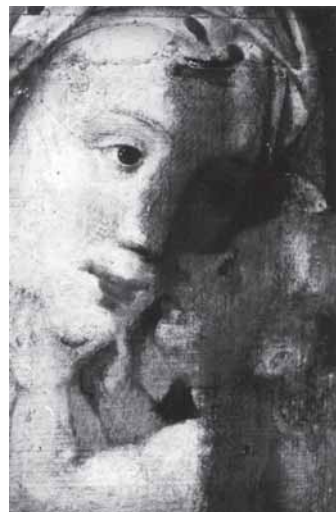
Foto 10: Detalle de las caras de la Virgen y el Niño en el mismo estadio de limpieza. En la cara del Niño se puede apreciar, especialmente en torno al cuello, cómo el barrido del lavado llegó hasta la capa de imprimación.

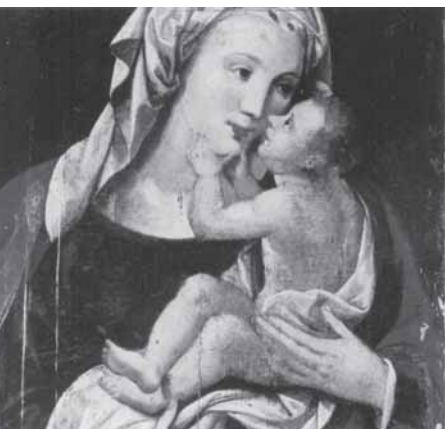
Foto 11: La pieza una vez finalizada la limpieza.

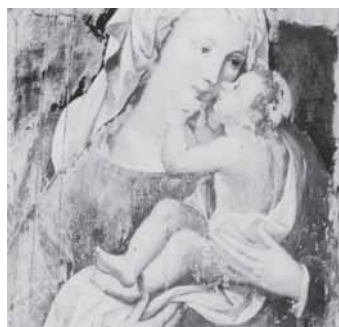
Foto 12: La misma pieza fotografiada con fluorescencia ultravioleta.

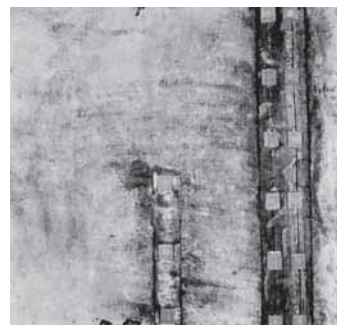
Foto 13: La pieza por el reverso, después del tratamiento, mostrando las uniones de las roturas laterales y la rajadura central inferior, a las cuales se han colocado plaquetas superficiales de refuerzo facetadas. A la rajadura central inferior se le ha recolocado la tela de recubrimiento, detalle que queda pendiente sobre las dos roturas laterales.

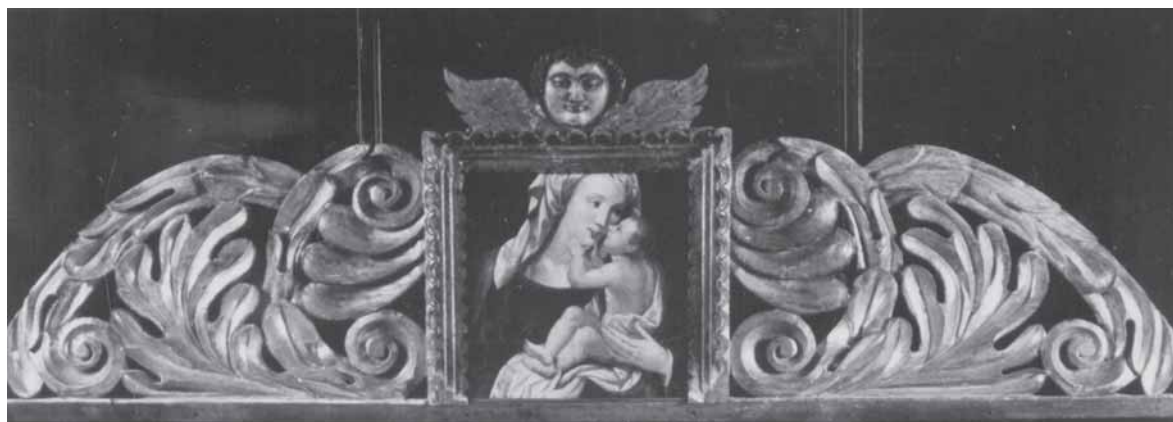
Foto 14: La coronación del retablo con la pintura después del tratamiento. La coronación también fue limpiada de la acumulación de hollín y se consolidaron algunas partes del dorado que amenazaban desprendimiento.

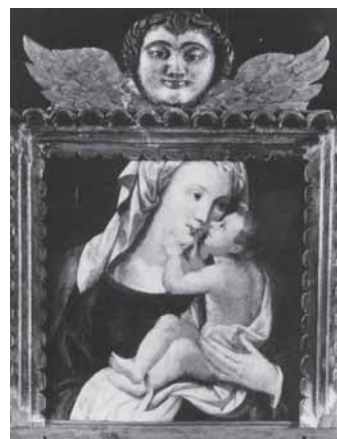
Foto 15: La pieza después de la parcial reintegración del color en algunas de las pérdidas y recolocada en la coronación del retablo.
