Restauración de la Virgen del Carmen: madera, carbón y fe

Alejandra Bendekovic de la Puente, Cecilia Guerrero Hodge y
Melissa Morales Almonacid

El presente artículo describe los procesos llevados a cabo por el Laboratorio de Monumentos del CNCR para la intervención de esta imagen sacra de madera policromada que sufrió importantes daños provocados por el fuego.

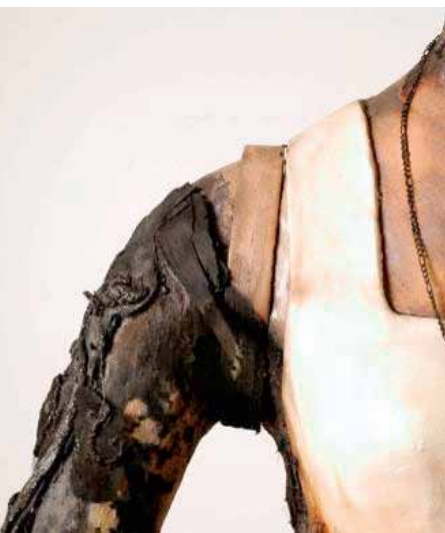
Si bien podemos describir el estado anterior de las imágenes, es necesario identificar las intervenciones al soporte previas al ataque incendiario, con el fin de tener conocimientos necesarios para establecer los criterios para una propuesta de tratamiento adecuada. Es importante señalar que los brazos de la Virgen se encuentran sujetos al cuerpo por medio de dos grandes tornillos de factura contemporánea, posiblemente los originales ya no existen; asimismo en cada hombro se le agregó un trozo de madera aglomerada con el objetivo de ensancharlos y disponer de una mayor superficie soportante para sus vestidos que en algunos casos superan los 50 kilos. (Foto 1)

Foto 1: Vista lateral del hombro izquierdo.

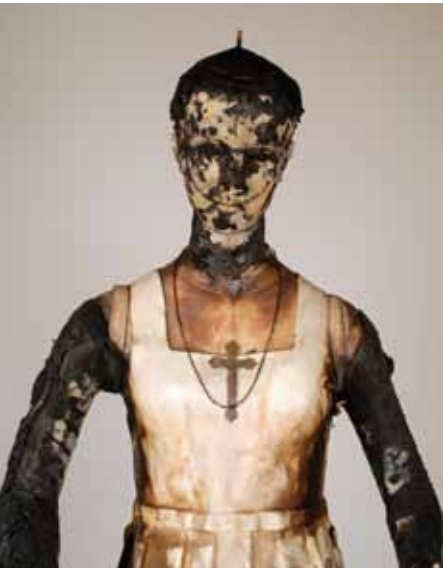
Foto 2. Fotografía inicial del estado de la Virgen.

El diagnóstico de las imágenes se inició con la documentación visual², la cual consistió en tomar fotografías desde todos los puntos de vista: anverso, reverso, cada uno de los lados, además de fotos cenitales; se documentaron detalles de los deterioros y/o características especiales. A través de las fotografías generales y detalles fue posible realizar análisis comparativos entre el estado actual y el estado anterior de la imagen, permitiendo reconocer los elementos que habían sufrido mayor transformación y pérdidas de soporte. (Foto 2)

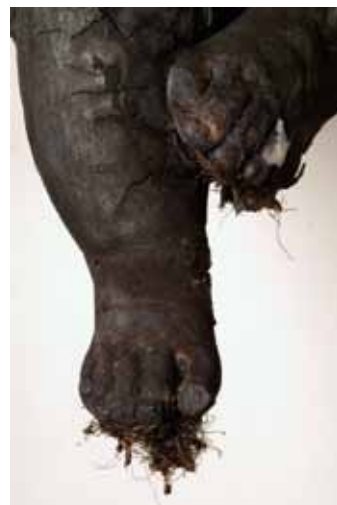
En estos casos, la base de preparación y policromía calcinadas se encontraban en muy mal estado de conservación presentando deformación, falta de adhesión y cohesión, desprendiéndose fácilmente del soporte. (Foto 3)

Foto 3. Pies del Niño y restos de vestimentas carbonizados.

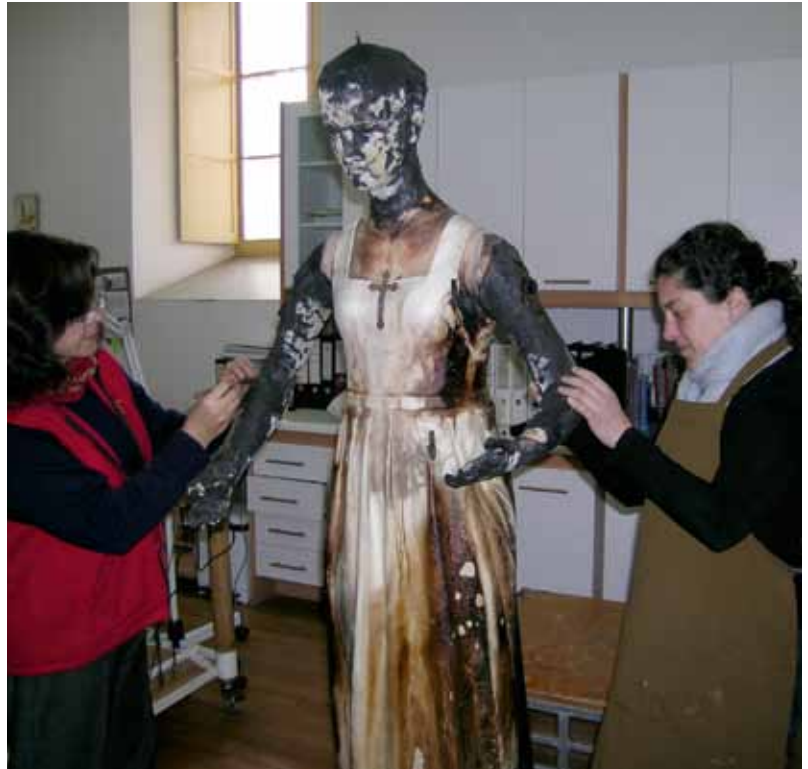
Foto 4. Proceso de análisis y estudio.

El material carbonizado proveniente de las vestimentas, atributos, policromía y base de preparación que por motivos del deterioro estuviesen absolutamente desprendidos se guardaron con el fin de entregárselo posteriormente a la Cofradía. Esta decisión tuvo como objetivo principal la comprensión del carácter sagrado de esta imagen y del valor que se le asigna más allá del carácter simbólico. (Foto 4)

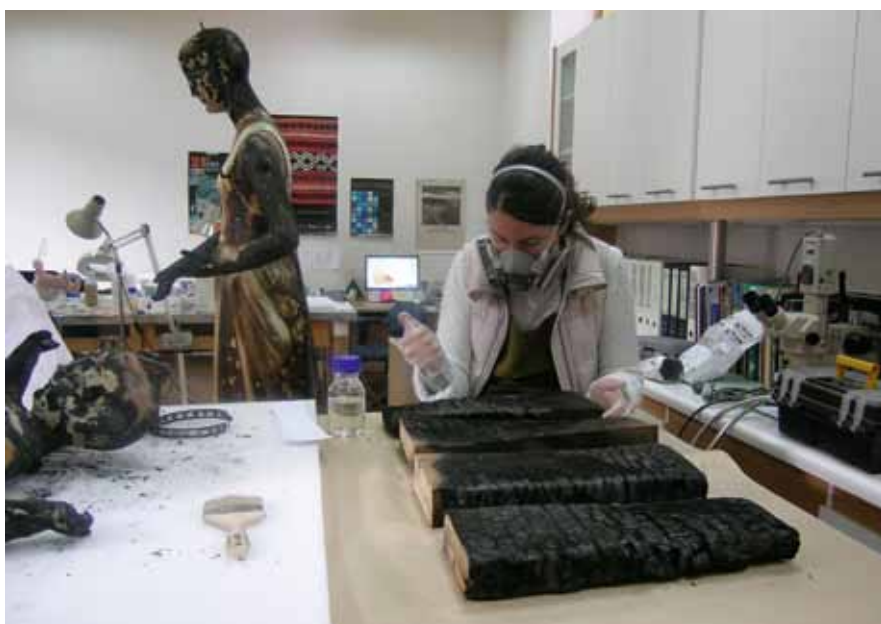
Foto 5. Aplicación de consolidante en prototipos de madera.

Los prototipos se confeccionaron en madera de laurel que, de acuerdo al estudio histológico, presenta propiedades físicas y químicas análogas a la *Tilia* sp. Las muestras fueron carbonizadas superficialmente, formando una gradiente de calcinación entre 0 y 20 mm. Para la determinación del consolidante se buscó entre aquellos polímeros de mayor uso en la conservación de madera, seleccionándose PVA-AYAF y Paraloid B72®, la solución se probó en xileno y acetato de etilo debido a la baja viscosidad y buen grado de penetración de ambos, los cuales se prepararon en distintas proporciones al 5%, 10% y 15%. (Foto 5)

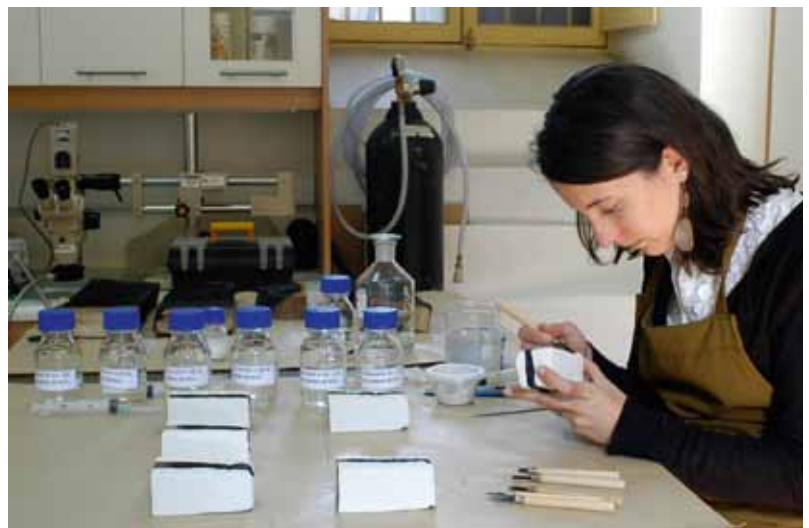
Foto 6. Fabricación de prototipos: aplicación de base de preparación.

En vista de lo anterior se decidió utilizar como consolidante el Paraloid B72® en acetato de etilo al 10% por su baja toxicidad y sulfato de calcio como material de carga para la base de preparación. (Foto 6)

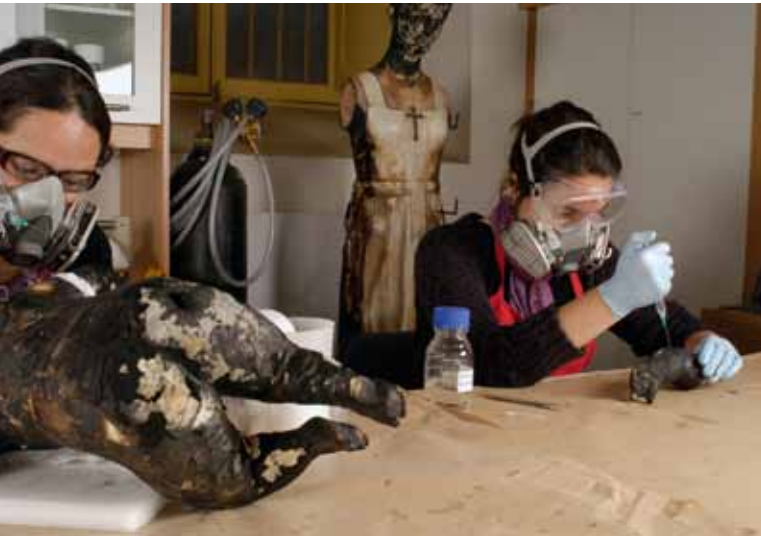
Foto 7. Consolidación del soporte carbonizado.

El tratamiento del soporte se inició con la eliminación de material carbonizado proveniente de vestimentas y accesorios para luego proceder a consolidar los soportes de madera carbonizados por efectos del fuego. Esto se realizó inyectando el consolidante Paraloid® B72 en acetato de etilo al 10%, previamente testeado¹¹.

Este trabajo abordó todas las zonas estructurales de la imagen incluyendo la base de apoyo, zonas carbonizadas, grietas, fisuras, base de preparación y policromía calcinada, de manera de devolverles la cohesión estructural de sus soportes y prepararlos para las siguientes etapas. (Foto 7)

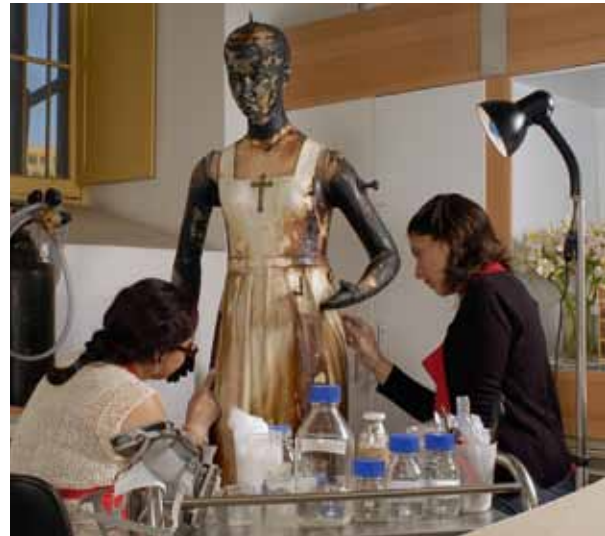
Foto 8. (derecha) Limpieza y consolidación del traje.

La Virgen presentaba en el rostro y manos, así como en gran parte de la enagua de tela encolada y parte de la espalda, englobamientos, deformaciones del plano y restos de capa pictórica levantada por efectos del calor. Para la nivelación de cada uno de estos deterioros se aplicó localmente una solución de cola de conejo diluida al 10% y calor por medio de espátula térmica, obteniéndose la nivelación y cohesión apropiada. (Foto 8)

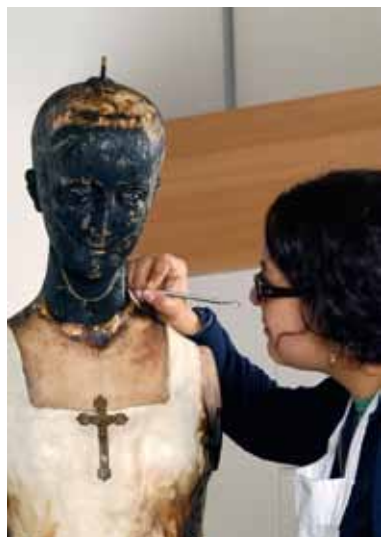
Foto 9. (izquierda) Relleno de grietas y fisuras.

Como primer paso para devolver el volumen perdido a la madera se rellenaron todas las grietas y fisuras con Araldit® madera en los rostros, y en el resto de la imagen se utilizó aserrín de madera de laurel preparada como una pasta muy seca con PVA. (Foto 9)

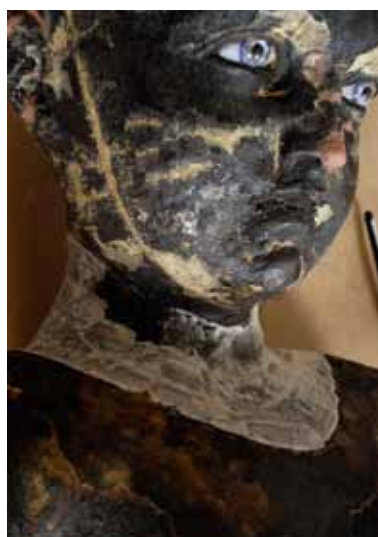
Foto 10. Aplicación de base de preparación en el Niño.

El segundo paso de recuperación de los volúmenes fue la aplicación de la base de preparación, la cual consideró el criterio antes expuesto, de dejar huellas del atentado incendiario como un testimonio histórico, respetando la diferenciación entre el original y la intervención.

En el inicio de esta etapa participó la restauradora del Institut Royal du Patrimoine Artistique (IRPA) de Bélgica, Erika Benati Rabelo, quien había formado parte del equipo que restauró la imagen en madera policromada *Notre Dame de la Solitude*¹², la cual había también sufrido gravemente por acción del fuego. Erika se integró al proceso de intervención de la Virgen del Carmen en el Laboratorio de Monumentos desde el 8 al 15 de diciembre de 2008. La experiencia de la profesional en la restauración de la imagen *Notre Dame de la Solitude*¹³ fue un gran aporte en la etapa inicial de la aplicación de la base de preparación, momento crucial de recuperación de las características estéticas perdidas. (Foto 10)

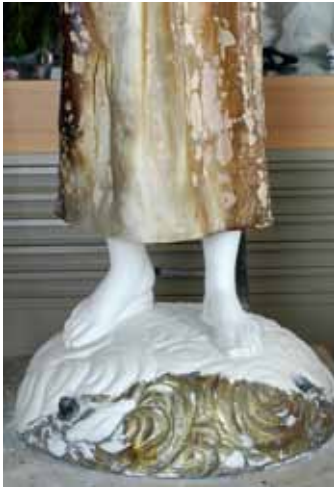
Foto 11. Base de apoyo de la imagen preparada para la aplicación de lámina de oro.

esperando el secado completo y el acabado final de cada capa. Para esto último se utilizaron lijas de diferentes granos (150, 180, 240, 280, 320, 400, 1.200) desde el más grueso hasta el más fino, para al final repasar las superficies con cuero de ante, primero humedecido para proceder con los rebajes necesarios y posteriormente en seco para pulir las superficies resanadas. (Foto 11)

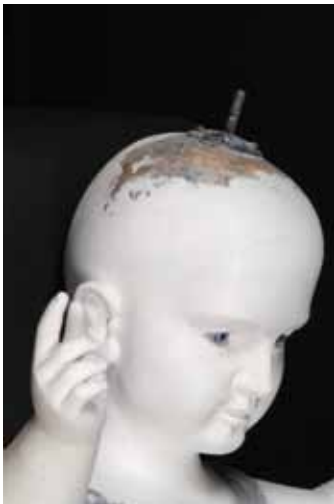
Foto 12: Base de preparación en rostro del Niño.

Las capas debieron ser de una consistencia ligera para no alterar los rasgos ni la talla dañada por el fuego. Finalmente, se aplicaron ocho capas de base de preparación en los rostros, manos, brazos, base de apoyo y pies de ambas figuras. Una vez pulidas estas capas se ejecutó el proceso final de esta etapa, que consistió en recuperar los rasgos de expresión de los rostros y detalles anatómicos de manos y pies, con base en la documentación entregada por las Camareras de la Cofradía Nacional del Carmen. (Foto 12)

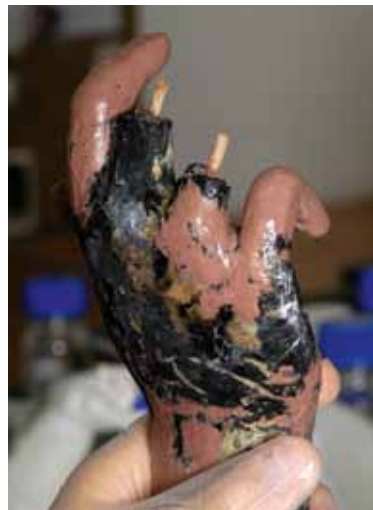
Foto 13. Tarugos y confección de dedos.

La reintegración de los dedos de las manos se realizó instalando tarugos en cada uno de aquellos que presentaban pérdida de una o todas sus falanges, los cuales se modelaron con Araldit® madera anteriormente testeado, que es un material epóxico modelable y de gran adherencia. Este tratamiento necesitó de un exhaustivo estudio de las formas originales de las imágenes, basándose en fotografías y antecedentes visuales, para así no cometer un falso histórico, puesto que la ejecución de estas piezas correspondía a un estudio anatómico de los rasgos particulares que cada figura poseía antes del atentado. (Foto 13)

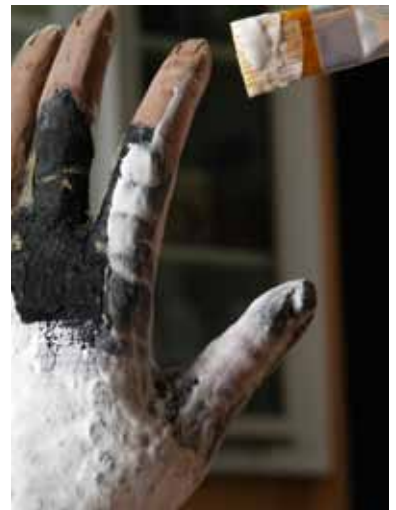
Foto 14. (derecha) Aplicación de base de preparación en manos.

Posteriormente estas piezas recibieron el mismo tratamiento antes mencionado de colocar diversas capas de base de preparación y su correspondiente proceso de lijado y pulido para dejarlas preparadas para su posterior policromía. (Foto 14)

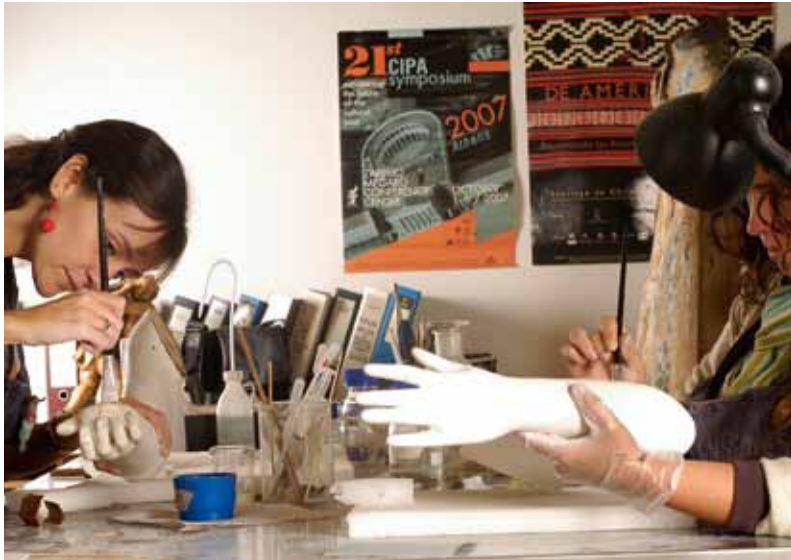
Foto 15. Aplicación de base de preparación en brazos.

con taladro para luego instalar tarugos de madera de 2 cm estriados y embebidos en PVA. Al unir los brazos se reforzaron con elásticos aplicando mucha tensión para asegurar la correcta unión. (Foto 15)

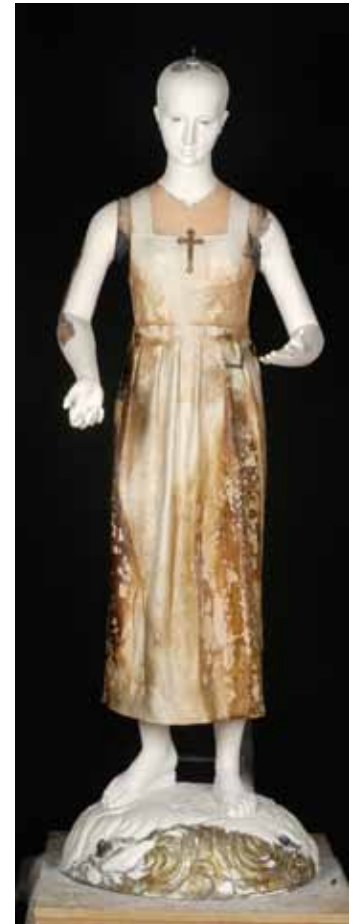
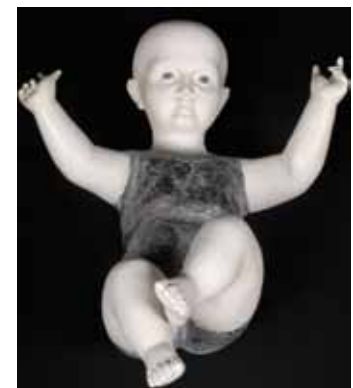
Fotos 16 y 17. Fotografía final de base de preparación Virgen y Niño.

Una vez unidas las piezas se rellenaron las juntas con Araldit® madera, tal como se hizo con grietas y fisuras, para después aplicar diversas capas de base de preparación, homogenizando las superficies de las uniones y texturas. (Fotos 16 y 17)

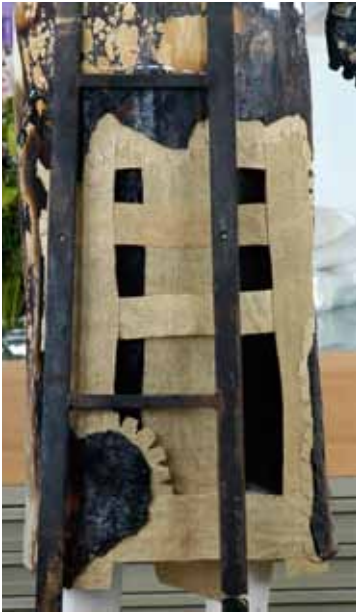
Foto 18. Injerto en el averso del faldón del traje de la Virgen.

En cuanto a la restitución de la enagua adosada a la estructura de madera de la Virgen, el proceso consistió en determinar una zona para injertar. Para dar una mayor superficie de contacto a los injertos se realizaron lengüetas de tela de arpillera, ligeramente más delgada que la original. Estas lengüetas fueron adheridas con UHU® líquido por todo el contorno de la zona faltante, en trozos pequeños para que así fuera más maniobrable al momento de adherir las partes faltantes. (Foto 18)

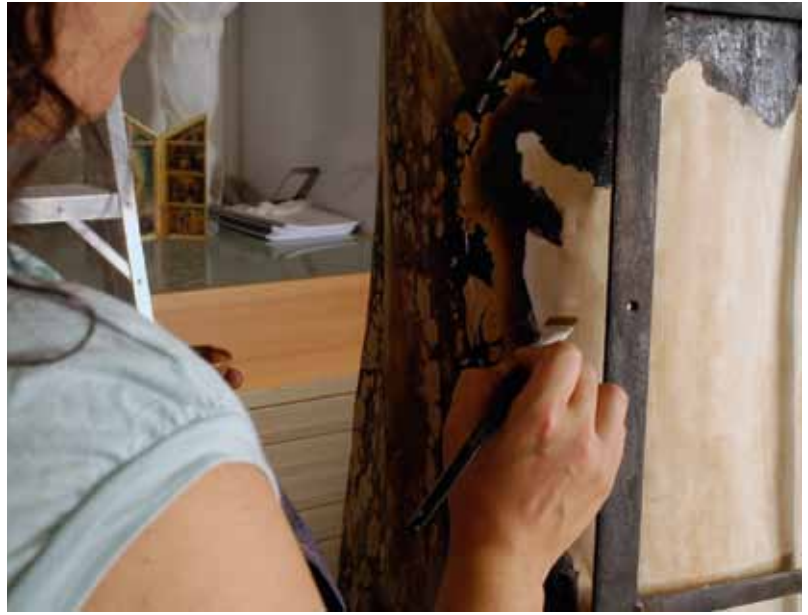
Foto 19. Reintegro cromático del traje.

Esta base de preparación blanca se reintegró cromáticamente con tres capas de gouache diluido, de color marrón claro similar al color original de la enagua y no a la carbonización que se encontraba a su alrededor. (Foto 19)

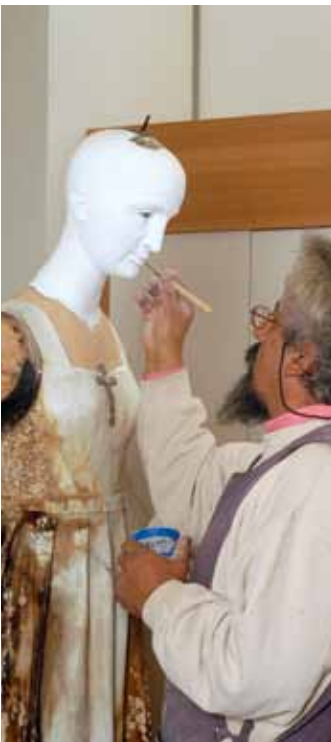
Foto 20. Escultor trabajando las formas estéticas del rostro.

Teniendo las capas de base de preparación debidamente pulidas en las zonas determinadas se comenzó a dotar a las imágenes con sus respectivos rasgos faciales y terminaciones de manos y pies, para ello, durante dos semanas el escultor Hijinio Gutiérrez trabajó junto a dos restauradoras los detalles característicos de cada figura. En esta etapa se aplicaron localizadamente diversas capas de base de preparación, para así ir conformando los volúmenes correspondientes, no desde la perspectiva anatómica, sino que siguiendo las características originales de la imagen. (Foto 20)

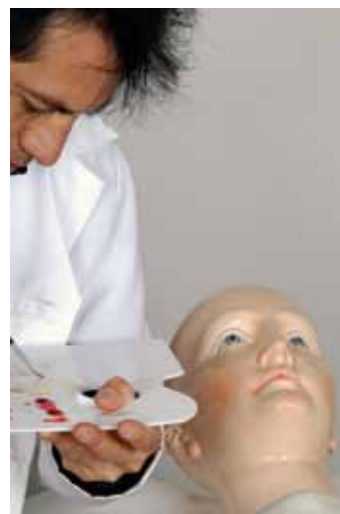
Foto 21. *Policromador aplicando colores en el rostro.*

Una vez terminada esta etapa, el policromador se focalizó en los detalles, para ello se concentró en dar vida a manos y pies aplicando una variedad de óleos de color rojo en los nudillos y falanges de pies y manos. Este proceso requirió de mucha concentración para que la aplicación de sutilezas cromáticas le otorgara a las imágenes un efecto humanizado, natural. (Foto 21)
