LA CAPILLA VIRGEN PURÍSIMA DE HUÁNUCO PAMPA: ANÁLISIS ESTRATIGRÁFICO DE UN EDIFICIO DEL SIGLO XVIII EN LOS ANDES PERUANOS

Virgen Purísima Chapel in Huánuco Pampa: Stratigraphic Analysis of a XVIII Century Building in Peruvian Andes

Carlo José Ordóñez Inga, Tania Castro Solís¹

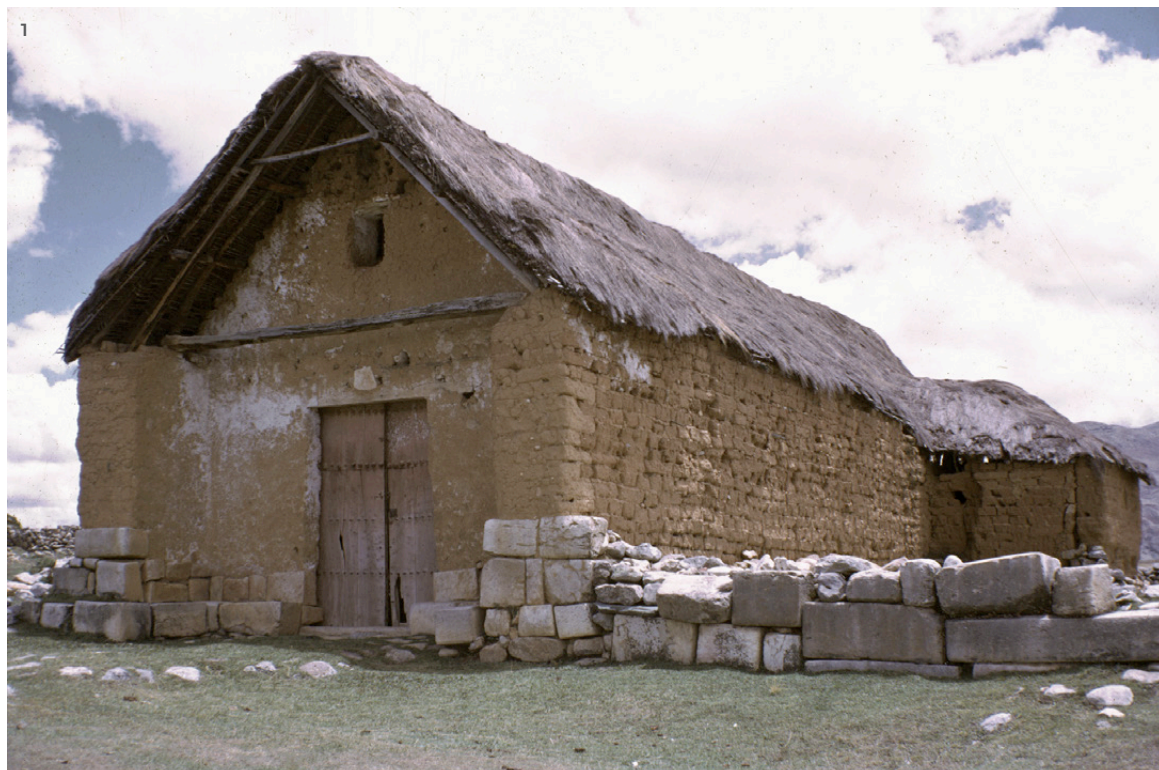
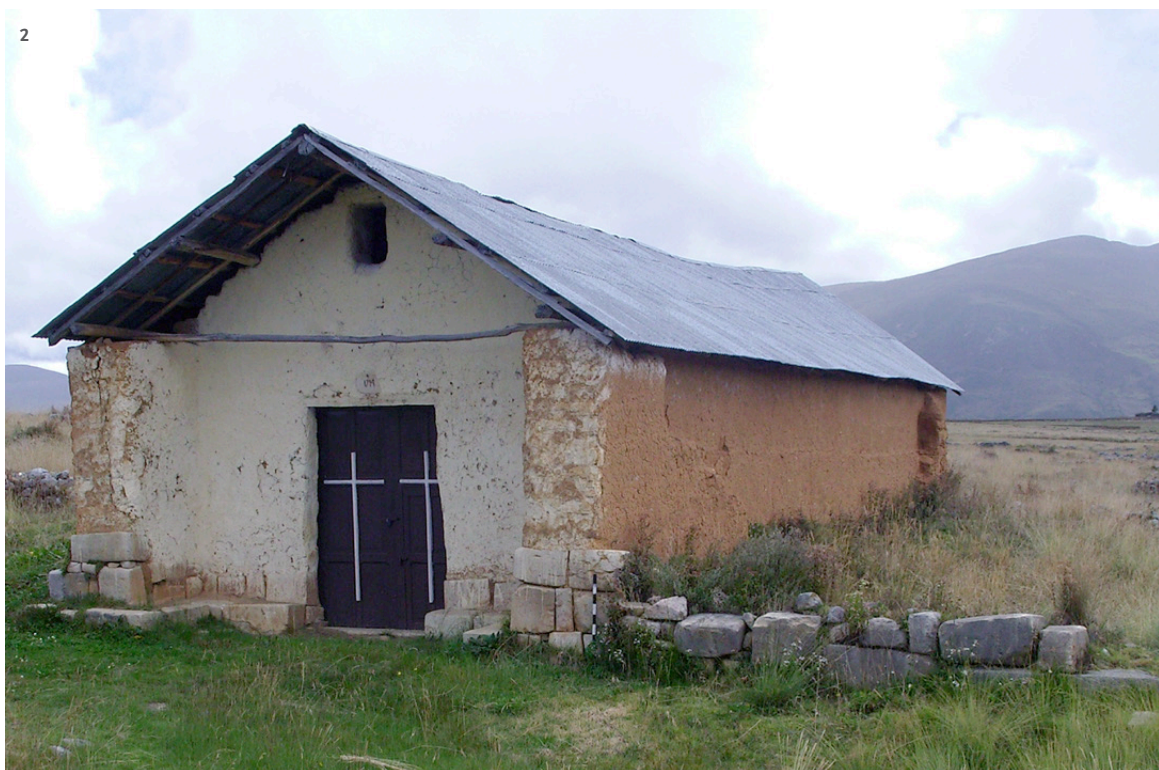
Figura 4. Capilla Virgen Purísima en distintas épocas (Fotografía: 1. Barash, M. 1965; 2. Ordóñez, C. 2012).
Virgen Purísima Chapel in different periods (Photograph: 1. Barash, M. 1965; 2. Ordóñez, C. 2012).

Entre 1963 y 1966 John Murra (1966) dirige las investigaciones arqueológicas en Huánuco Pampa y durante este período participaron distintos grupos de especialistas. Uno de ellos fue el señor Mahlon Barash, voluntario del Cuerpo de Paz de Estados Unidos de Norteamérica, el que realizó un importante registro fotográfico que muestra valiosa información acerca de la capilla. Las fotografías dan cuenta de detalles inéditos, como la presencia de una delicada decoración barroca a nivel del muro testero, la cubierta original de madera y paja, la existencia de la degradada sacristía, así como la posible presencia de algunos machones o contrafuertes de piedra hacia el paramento oeste (Figura 4).

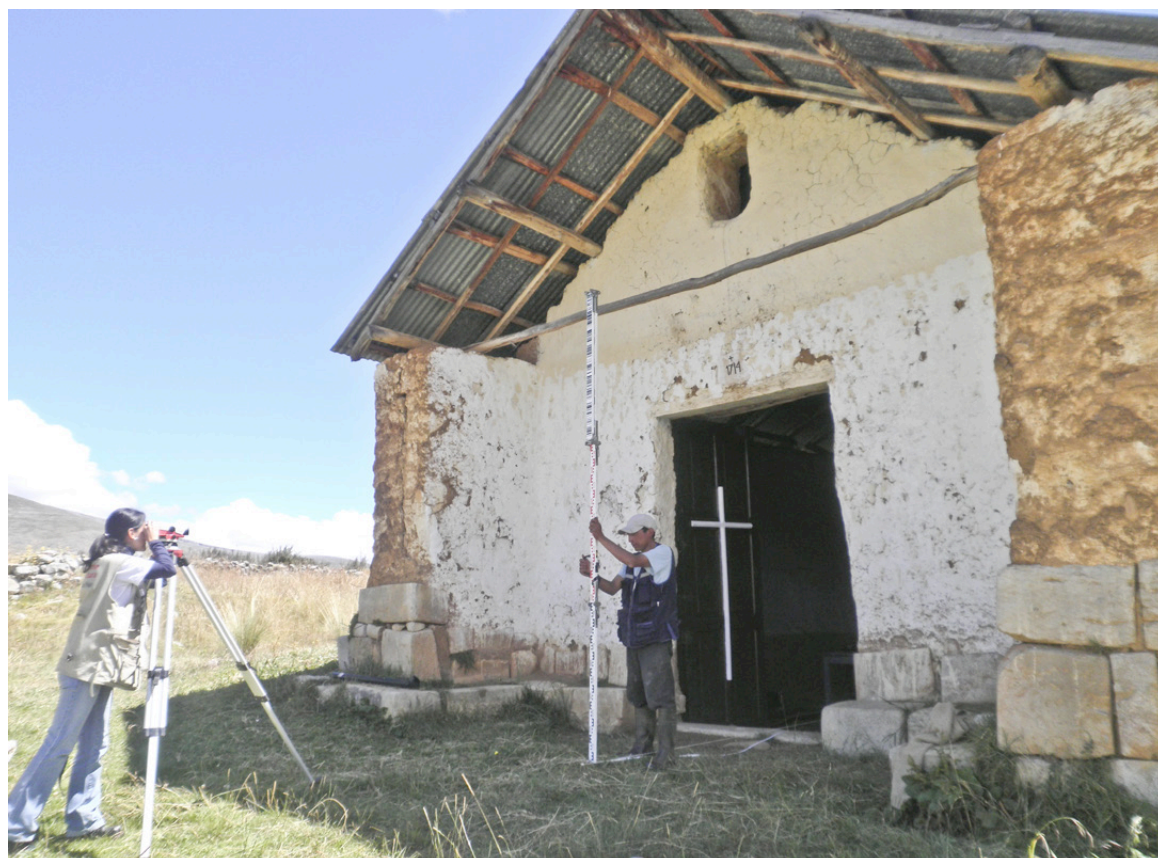
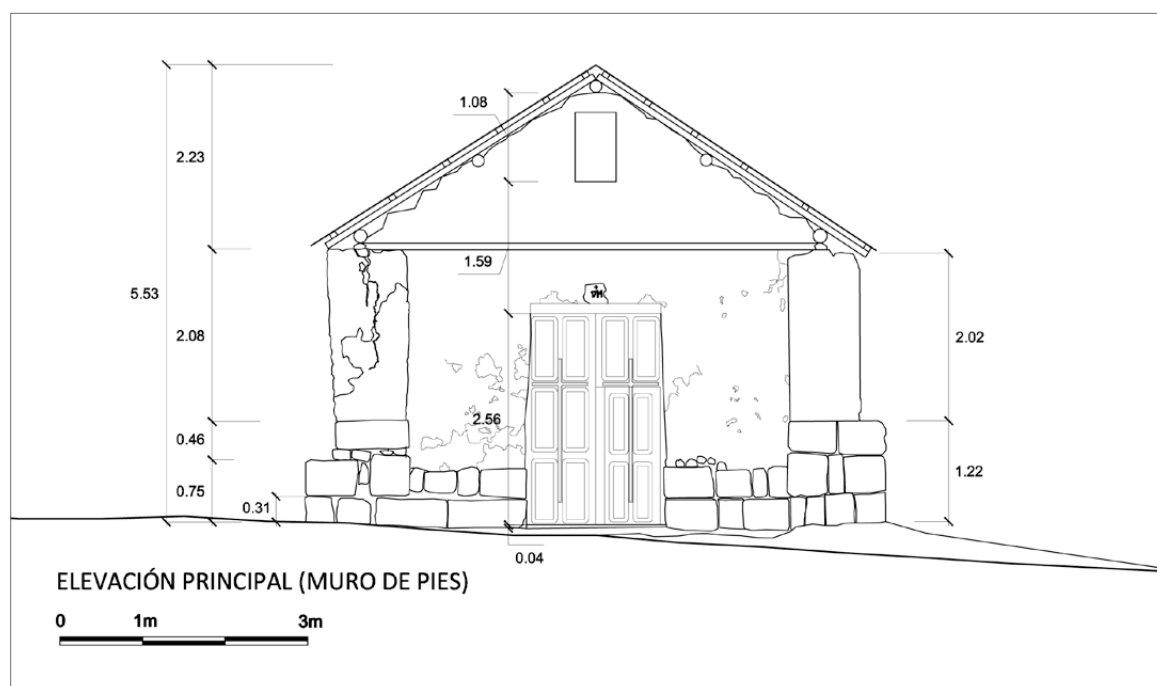
Las características arquitectónicas en la fachada están definidas por el vano de acceso, una pequeña ventana al nivel del hastial que sería la única fuente de luz natural, la banqueta de piedra labrada adosada al muro frontal y la presencia de bloques labrados en

los machones laterales (Figura 6). La puerta original del vano de acceso fue desmontada y sustituida por una de factura moderna y diseño contemporáneo. En la actualidad, hacia el exterior, en el muro de fachada, los revoques son de barro con diversas capas de pintura, en tanto los muros laterales presentan revoques de barro sin pintura, y el muro testero carece de revoque.

Figura 6. Levantamiento arquitectónico de la fachada (Fotografía y plano: Castro, T. 2014).
Architectural layout of the facade (Photograph and drawing: Castro, T. 2014).

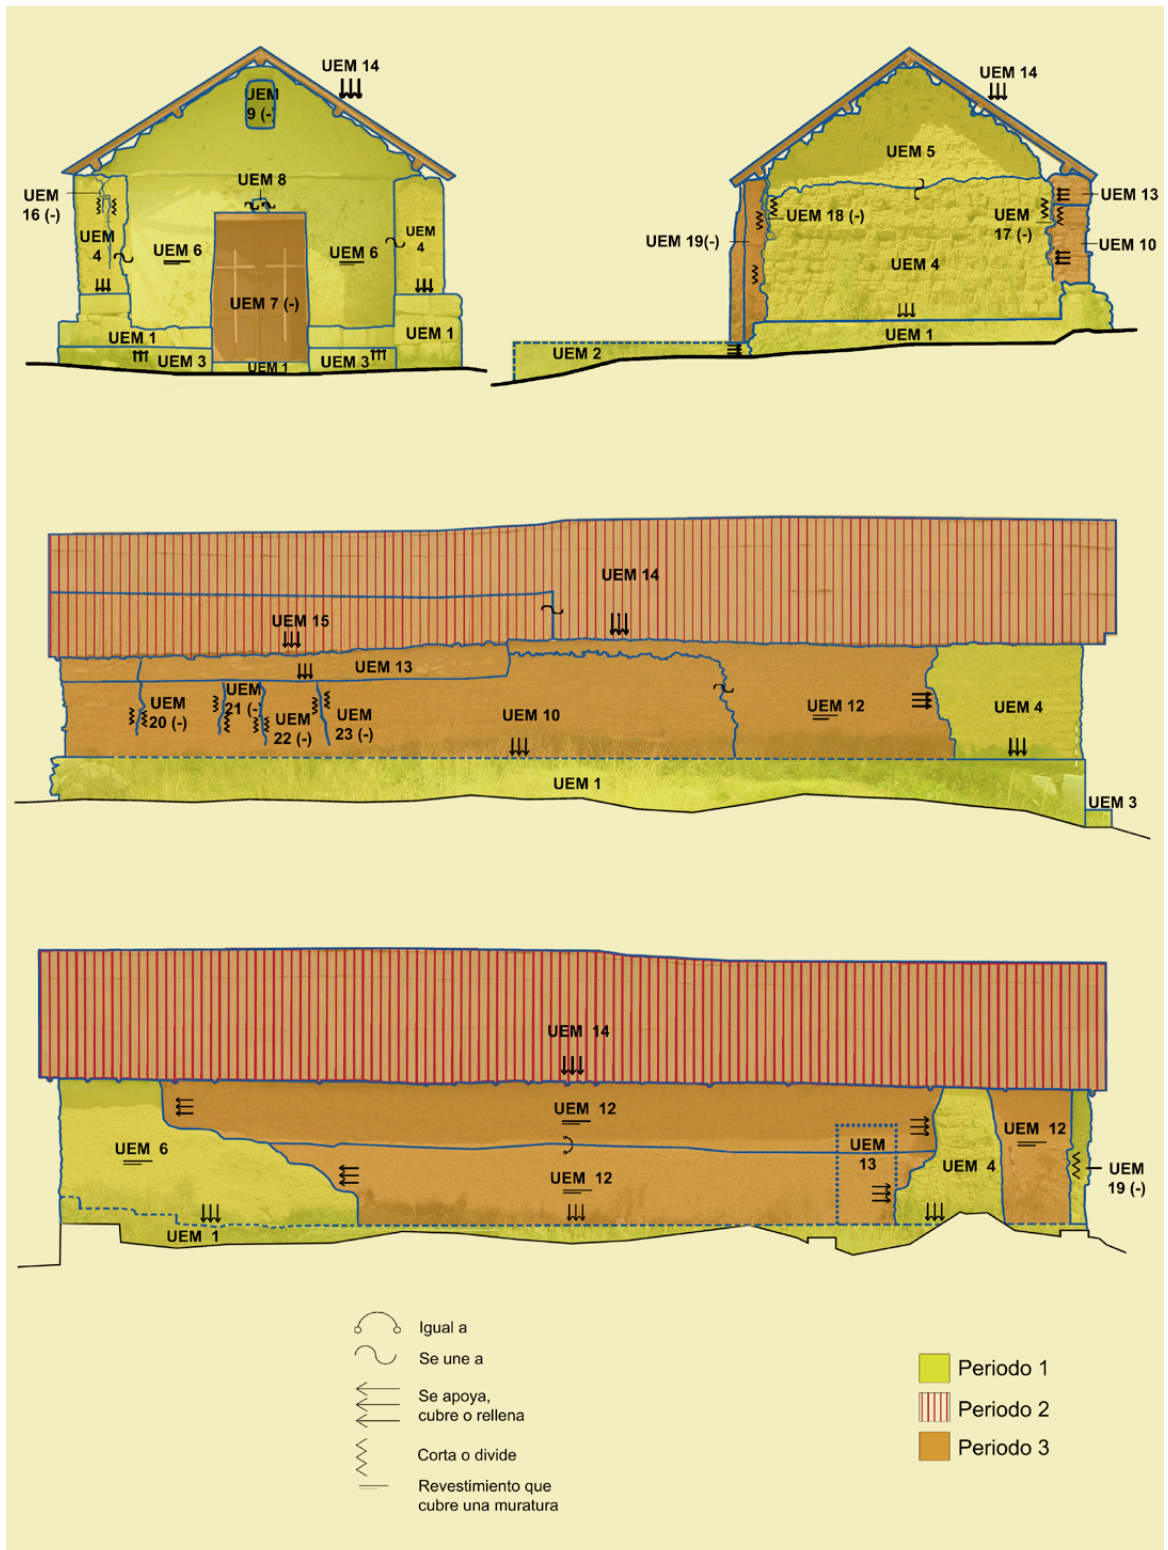
La evidencia de reutilización de elementos son notorias en la base de la cimentación (Figura 7: UEM 1), la que hacia el lado sur está conformada por grandes bloques de talla netamente inca (0,60 x 0,50 m) provenientes de estructuras cercanas como el templo incompleto, *incawasi* o portadas⁵. Hacia los demás extremos la cimentación está constituida por rocas desbastadas y en estado natural (0,30 x 0,20 m) cuya fuente han sido los muros incas de aparejo irregular aledaños al sector. La particularidad de estos elementos líticos se encuentra en la evidencia de signos en la talla y pulido de sus superficies externas, los que son similares a los existentes en las edificaciones incas, además de la similitud de la composición de las rocas calcáreas, con presencia de estratos arcillosos.

En el extremo noreste de la capilla se encuentran semiocultas por la vegetación las bases en ruinas (0,30 m de altura) de la sacristía (UEM 2), construidas empleando bloques de piedra semidesbastados que provienen del asentamiento inca, y que fueron unidos con mortero de barro.

Otra unidad estratigráfica la conforma la pequeña banqueta asimétrica (UEM 3), la que está adosada a la base del frontis, y que correspondería a este primer período constructivo debido a la relación directa como superficie de apoyo del muro.

Asimismo, forman parte de este período la estructura de muros portantes de los cuatro paramentos (UEM 4). Estos fueron realizados con la técnica constructiva del adobe y que de acuerdo con sus dimensiones son datos para el período colonial, donde eran denominados “adobones”, predominando en la edificación un formato de dimensiones estandarizadas de 0,60 x 0,25 x 0,15 m. Del mismo modo, el tipo de entramado que combina una fila de adobes dispuestos de soga con una fila de adobes dispuestos de cabeza, además de asegurar el amarre integral del muro, da cuenta de este período.

Particular resulta la reducción del espesor del muro testero a nivel del hastial (UEM 5), donde la disposición de los adobones es solo de cabeza. Por la coloración y composición de los adobes se puede determinar que la tierra fue obtenida de canteras cercanas, donde este material posee componentes arcillosos y diversas granulometrías que han permitido la obtención de un mortero plástico⁶. Este fue combinado con fibra vegetal o paja (*shilwar*), la que crece de forma natural en la zona y que fue cortada en trozos de 2 a 4 cm, brindando con ello cohesión a la masa, reducción del efecto de retracción en el proceso de secado del adobe y menor aparición de fisuras en el bloque.

Por lo demás, mediante dos calas llevadas a cabo tanto al interior como al exterior de dos paramentos diferentes se observó que el revoque (UEM 6) que cubre la fachada, perteneciente a este período, fue realizado también con un mortero compacto de tierra y paja. El revoque posee además una capa de coloración blanquecina a base de cal; material de uso común para la protección de superficies durante el período colonial. Esta información nos brinda una idea sobre el color inicial que tuvo la edificación. También forman parte del diseño original el vano de ingreso (UEM 7), el bloque de piedra (UEM 8) con la datación de la culminación de las obras y el vano de iluminación (UEM 9) hacia el muro frontal.

Figura 7. Representación gráfica del análisis estratigráfico murario y de los períodos constructivos de la capilla Virgen Purísima (Elaboración: Ordóñez, C. y Castro, T. 2014).

A este período corresponden las obras de construcción de los nuevos segmentos de los muros este y oeste de la nave, realizados con la técnica constructiva del tapial (UEM 10). Si bien esta técnica constructiva es ancestral, debido a las dimensiones del muro y el escaso cuidado en su elaboración se puede afirmar que son de factura moderna. Los espesores van de 0,36 a 0,45 m y para su ejecución se ha visto conveniente apoyarlos de modo directo sobre los segmentos remanentes del muro de adobe, sin considerar un adecuado y necesario amarre. En el paramento este, lado externo, es posible observar los paños de tapial que crean un perfil escalonado, el primero apoyado directamente sobre los restos del muro de adobe colapsado, con una altura de 1,40 m; el segundo, más estrecho, apoyado sobre el segmento de tapial con una altura de 1,20 m. Se debe indicar que estos trabajos de reconstrucción del paramento clausuraron el vano de acceso que comunicaba con la sacristía (UEM 11).

Asimismo la superficie fue recubierta con un revoque de tierra y paja compacta (UEM 12), impidiendo ver los paños del cajón de encofrado. El paramento de la elevación interna muestra una superficie con un único nivel retraído que corresponde al primer bloque de tapial, no siendo legible el segmento superior. En el paramento oeste, lado externo, es visible el empleo del cajón de encofrado, identificándose las huellas de los tabloncillos de 10 cm de altura empleados para su fabricación.

Corresponde a este período la nueva cubierta (UEM 14), para la que se emplean materiales modernos como la calamina metálica y cuya ejecución no toma en consideración el sistema constructivo tradicional que poseía la cubierta hasta fines de los años 70. La nueva cubierta, de menor pendiente, posee un nivel de cumbrera inferior al original debido a la pérdida de bloques de adobe de los hastiales. Un tramo de la cubierta, hacia el extremo oeste, fue robado a mediados de los 80,
