MEMORIA DE INTERVENCIÓN

Conservación – Restauración

Sismogramas del Terremoto de Calama de 1950

Unidad de Patrimonio Gráfico y Documental
Centro Nacional de Conservación y Restauración

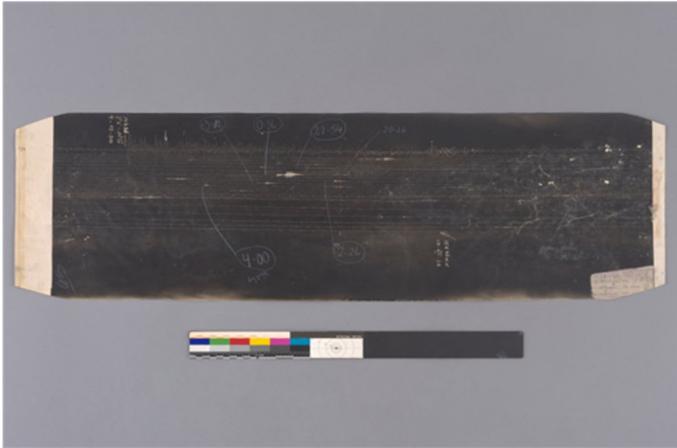
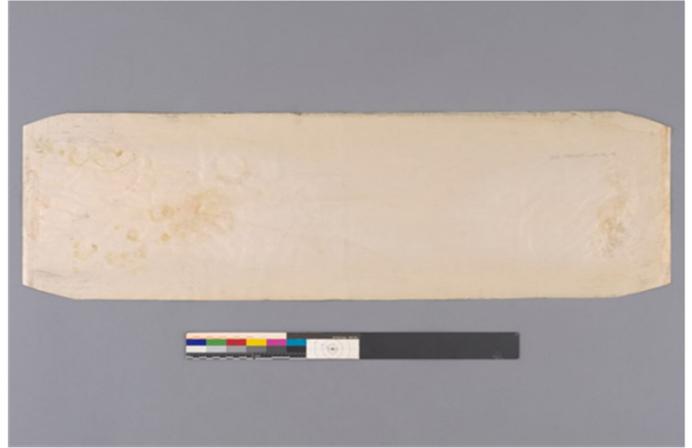
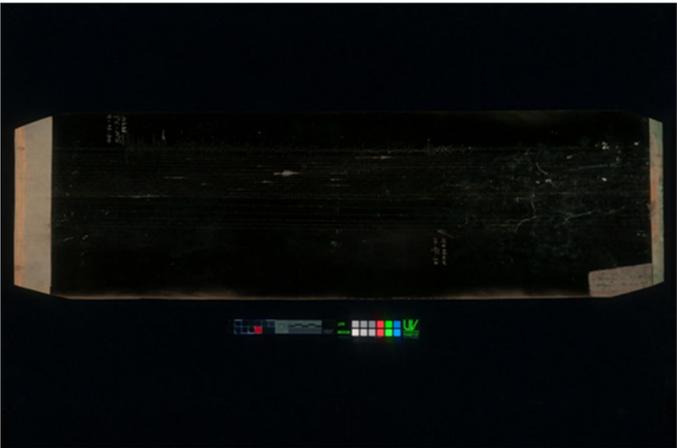
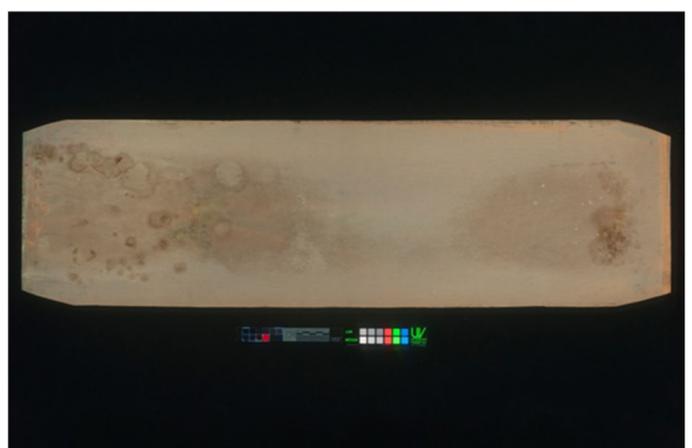
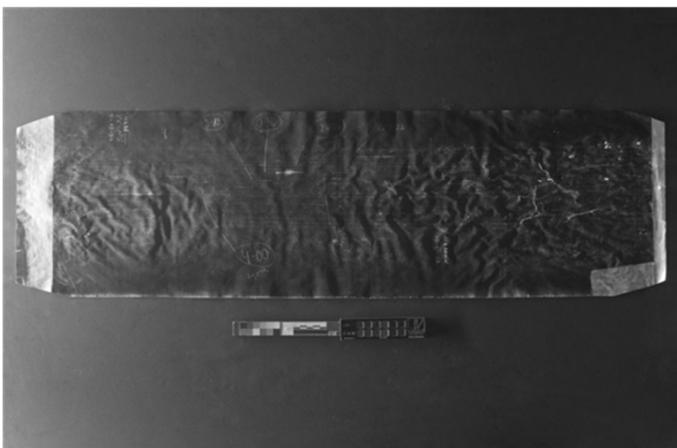
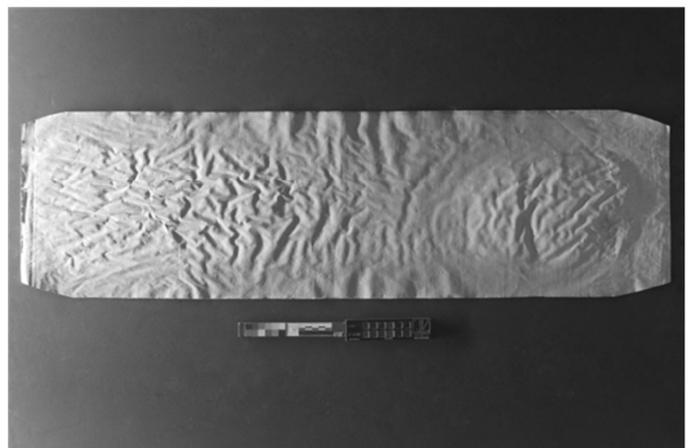
A los sismogramas se les tomaron fotos con luz visible, luz rasante y radiación UV, que puso en evidencia los deterioros causados por los hongos y las deformaciones de los soportes, como también la presencia de una sustancia acumulada en los bordes izquierdo y derecho del registro, lo que podría ser indicio de la forma en que esos sismogramas fueron procesados durante su fabricación.

Figuras 15, 16, 17, 18, 19 y 20: registro fotográfico de anverso y reverso de sismograma número 1, con luz visible, rasante y con radiación UV. (Fotografías: Monteverde, P. 2022. Archivo CNCR)

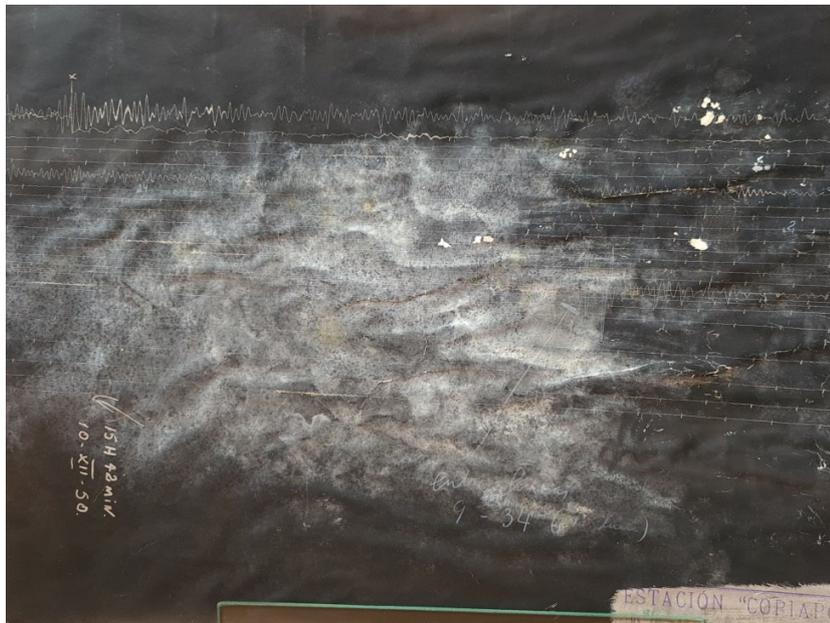
Debido a las precarias condiciones de almacenamiento y falta de protocolo sobre su manipulación, la mayoría de los sismogramas presentaban alteraciones como suciedad superficial, rasgados, faltantes en los bordes, dobleces, ondulaciones y arrugas. En el caso de los registros 1 y 2, presentaban deterioros por hongos tales como manchas blancas en el anverso y amarillo-verdosas en el reverso, deformaciones del plano en toda la superficie dos registros con de color amarillo oscuro y manchas negras por el reverso, que corresponderían a la forma de elaboración de los sismogramas ahumado. Además, los registros 3 y 4 tenían varias cintas adhesivas por anverso y reverso sujetando fragmentos de papel en su borde más deteriorado.

Figura 21: Fotografía que muestra el tipo de mancha blanquecina provocada por hongos que afectaron a los sismogramas 1 y 2. (Fotografía: Hortuvia V. 2022. Archivo CNCR)

- Desinfección: el tratamiento para los sismogramas afectados por hongos fue la aplicación alcohol etílico al 70 % en agua destilada, por aspersion y luego de forma localizada, con ayuda de un hisopo de algodón, en las zonas que presentaban manchas blanquecinas.

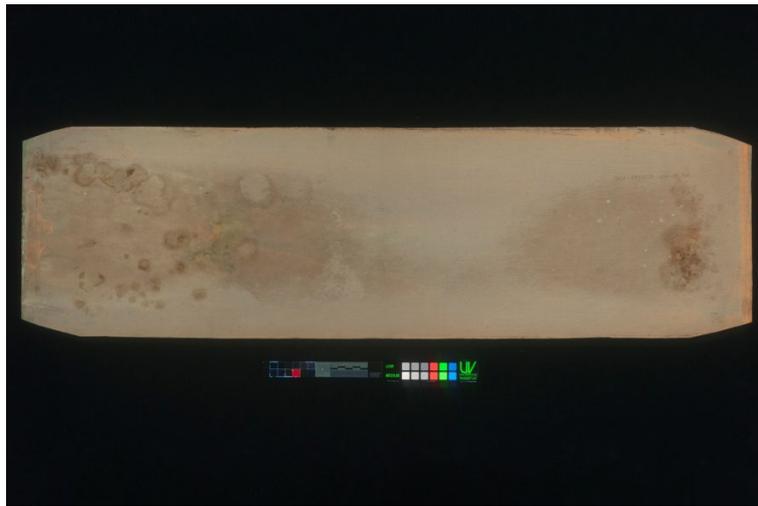
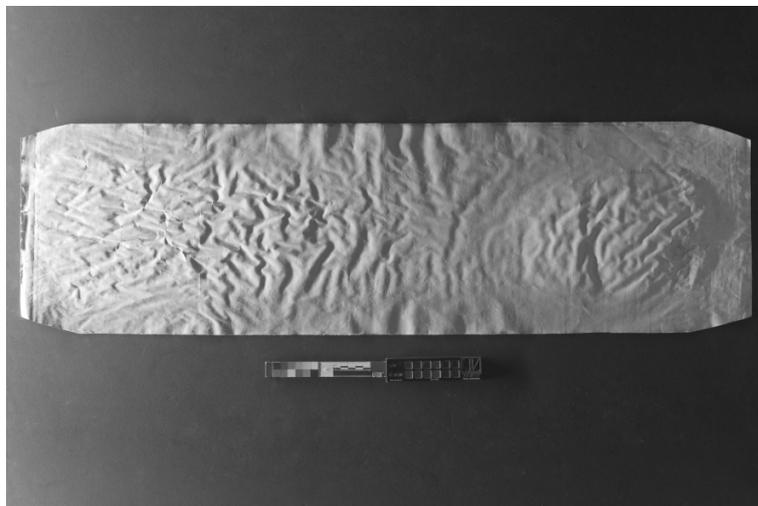
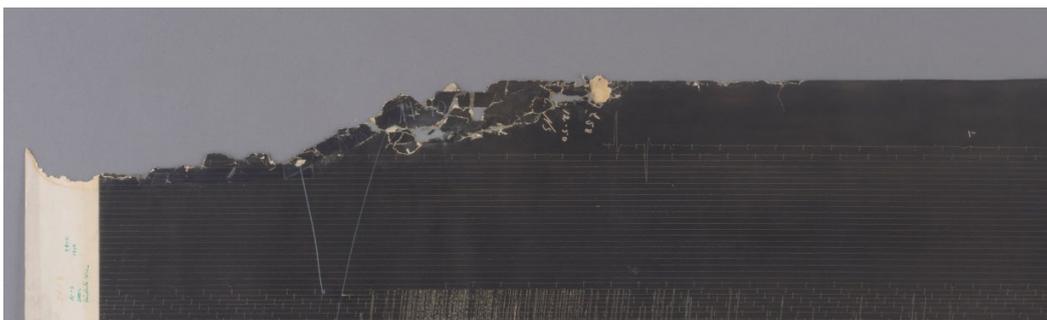
Figuras 22, 23 y 24: la fotografía 22, muestra las manchas visibles en el reverso del sismograma 1. La fotografía 23 fue tomada con luz rasante al mismo sismograma, dejando en evidencia las deformaciones del soporte de papel. La fotografía 24, corresponde al sismograma 3, donde se puede ver el área faltante y los fragmentos unidos con cinta adhesiva por el anverso. (Fotografía: Monteverde, P. 2022. Archivo CNCR. Edición: Hortuvia, V. 2022)

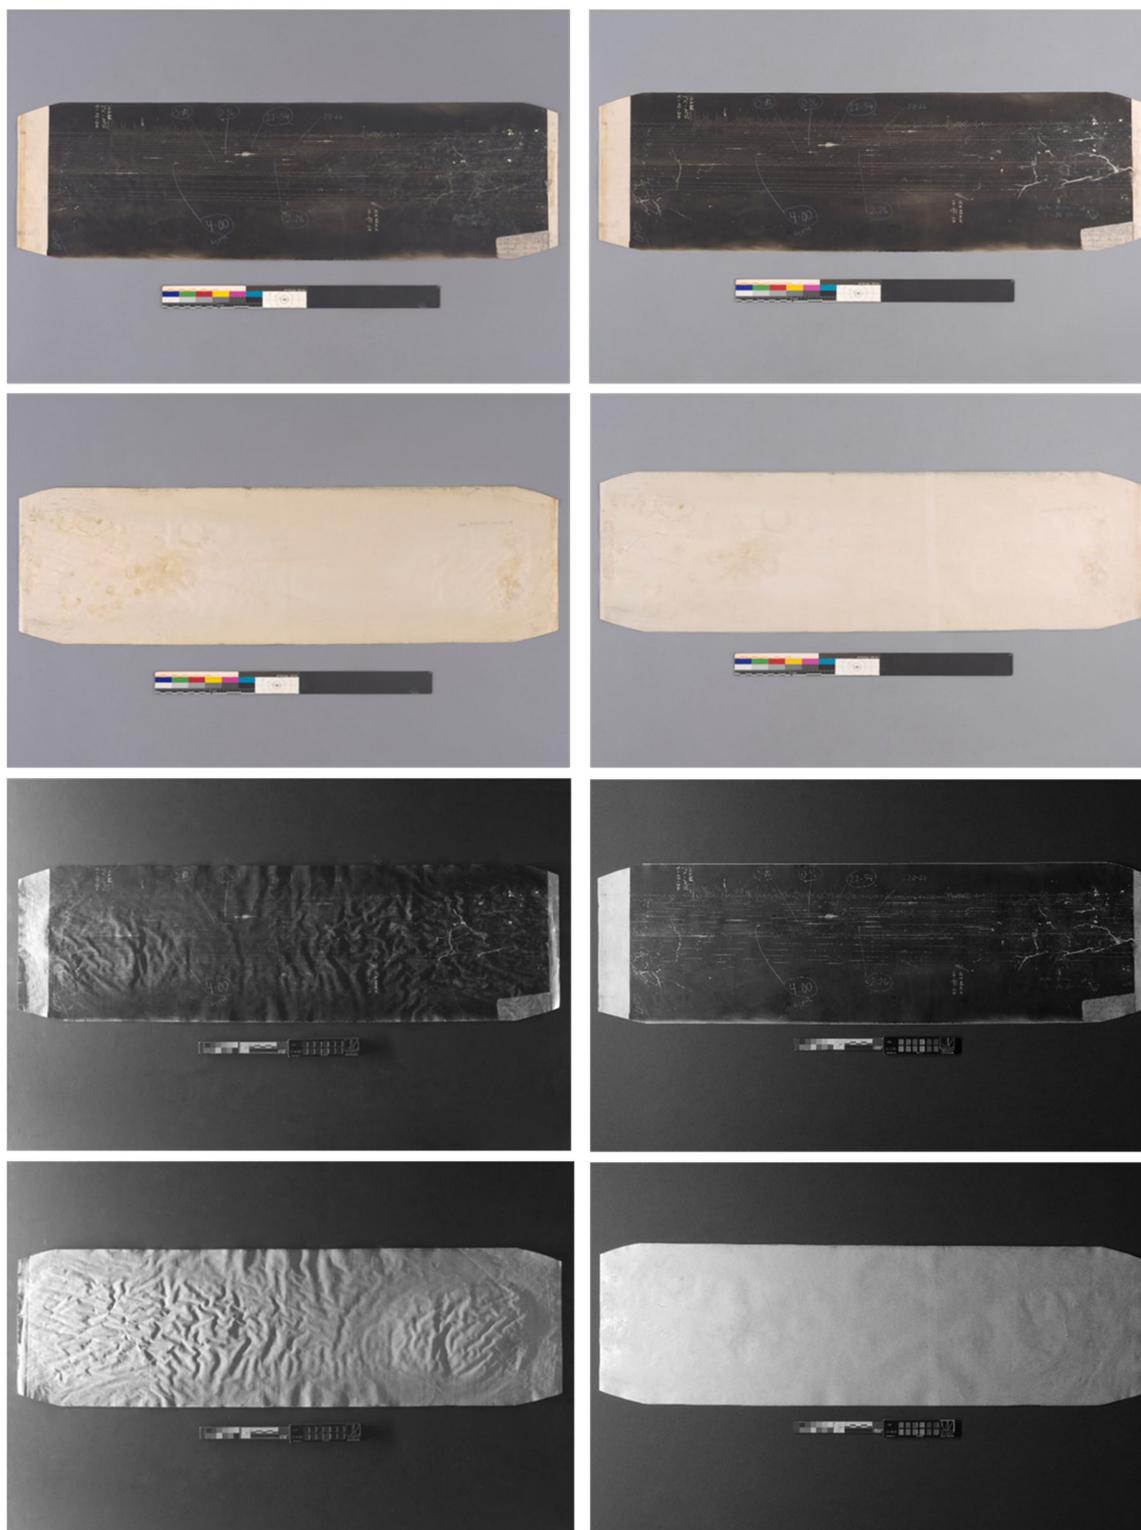
Figuras 37, 38, 39, 40, 41, 42, 43 y 44: Vista de anverso-reverso con luz visible y anverso-reverso con luz rasante, antes y después del tratamiento del sismograma 1 (Fotografías: Pérez T.; Imagenología: Ormeño L. Archivo CNCR. 2022)

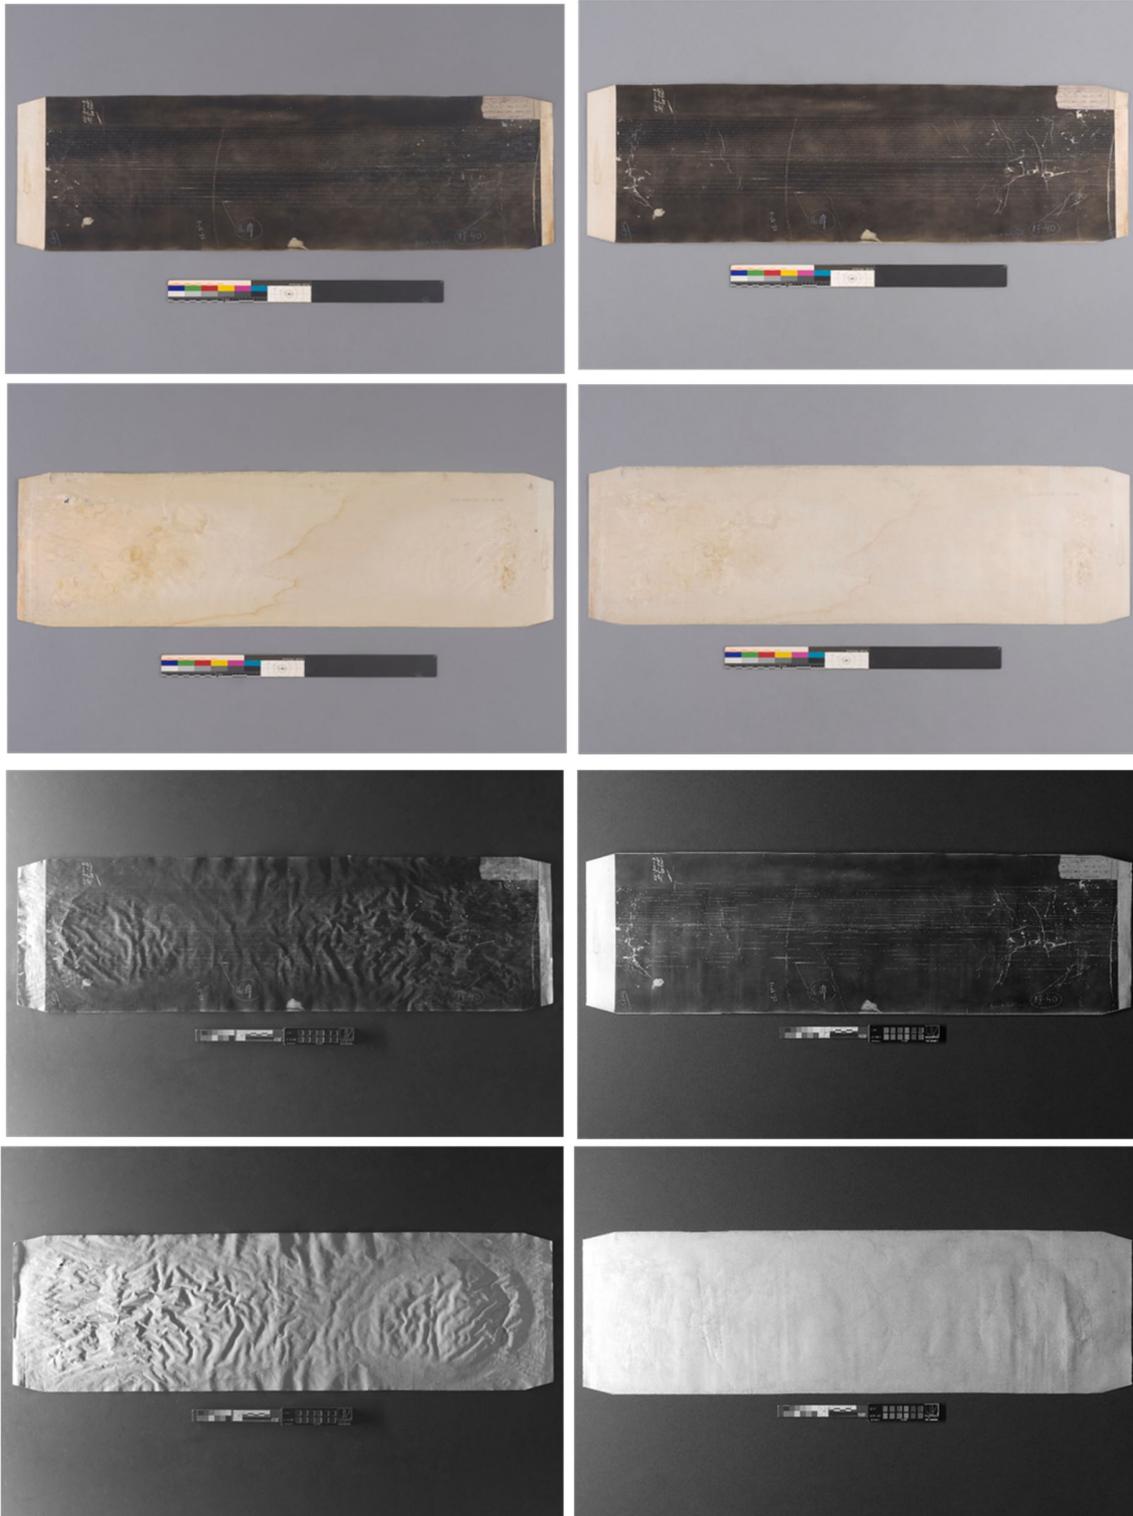
Figuras 45, 46, 47, 48, 49, 50, 51 y 52: Vista de anverso-reverso con luz visible y anverso-reverso con luz rasante, antes y después del tratamiento del sismograma 2 (Fotografías: Pérez T.; Imagenología: Ormeño L. Archivo CNCR. 2022)

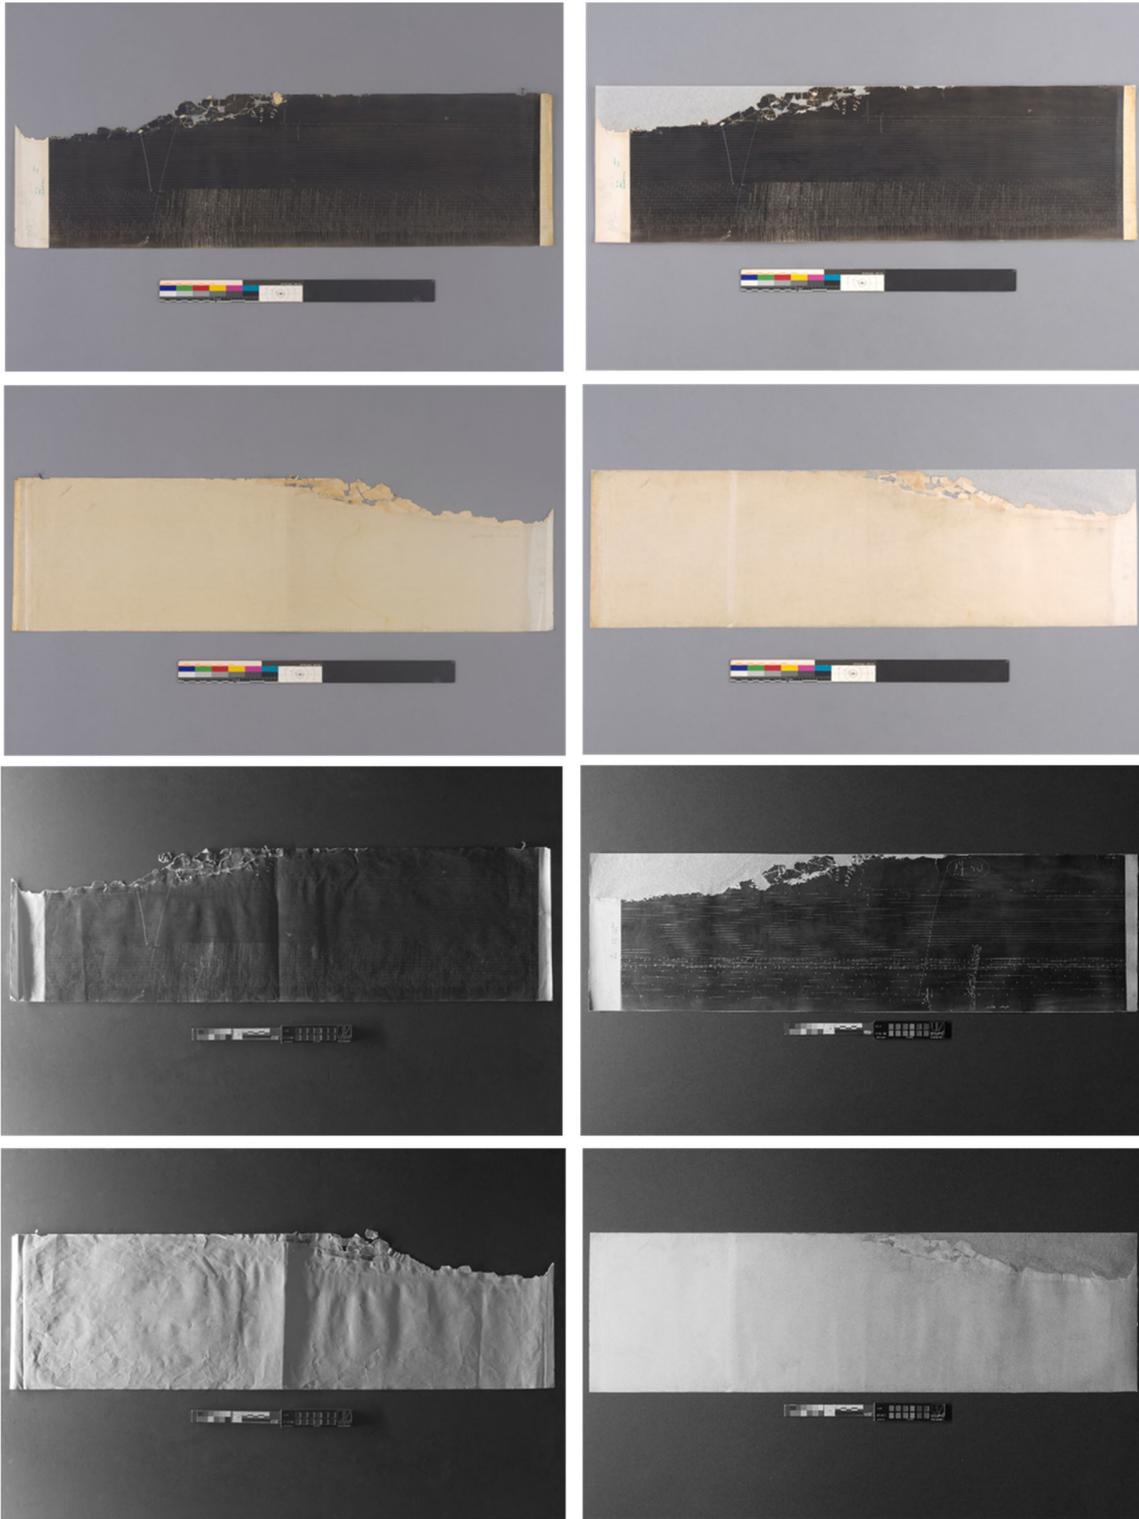
Figuras 53, 54, 55, 56, 57, 58, 59 y 60: Vista de anverso-reverso con luz visible y anverso-reverso con luz rasante, antes y después del tratamiento del sismograma 3 (Fotografías: Pérez T.; Imagenología: Ormeño L. Archivo CNCR. 2022)

- Injertos: se realizaron injertos con papel japonés y metilcelulosa en los sismogramas 3 y 4, que presentaban grandes áreas faltantes.

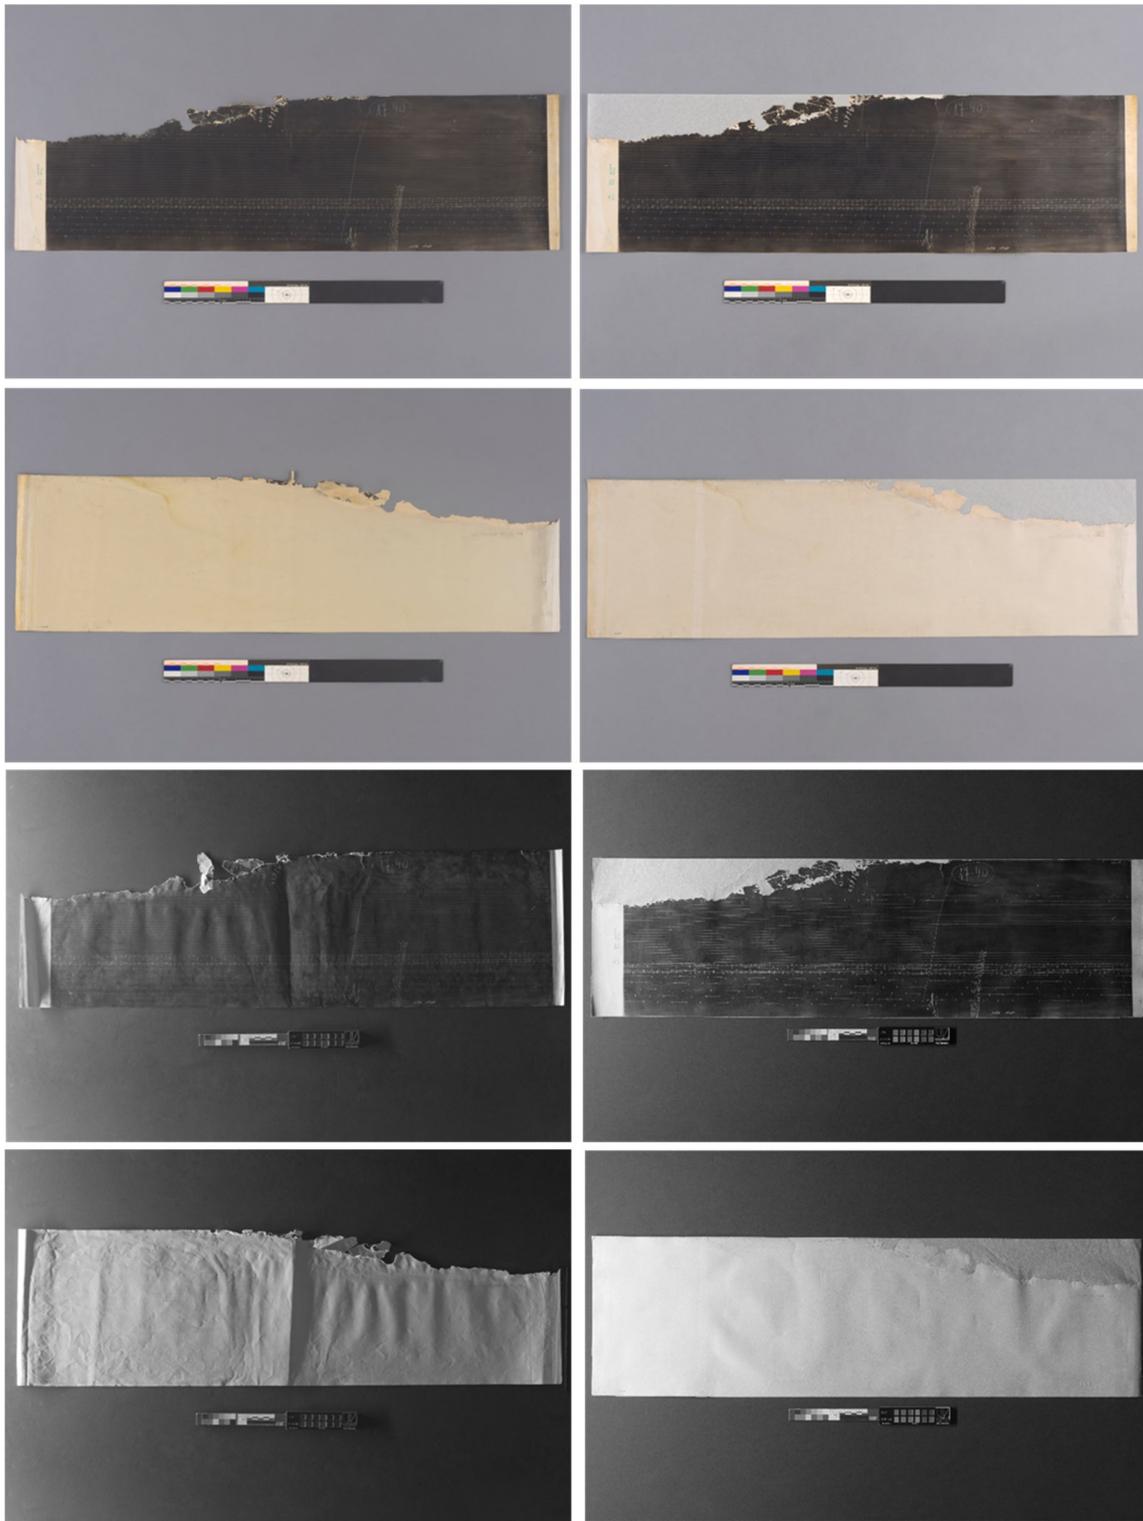
Figuras 61, 62, 63, 64, 65, 66, 67 y 68: Vista de anverso-reverso con luz visible y anverso-reverso con luz rasante, antes y después del tratamiento del sismograma 4 (Fotografías: Pérez T.; Imagenología: Ormeño L. Archivo CNCR. 2022)
