**MEMORIA DE INTERVENCIÓN**  
Conservación - Restauración  
Documentos  
**Sismogramas del Terremoto de 1960**

**Claudia Pradenas Farías**  
Conservadora Jefa

Unidad de Patrimonio Gráfico y Documental  
Centro Nacional de Conservación y Restauración

31 de diciembre de 2021  
Santiago de Chile

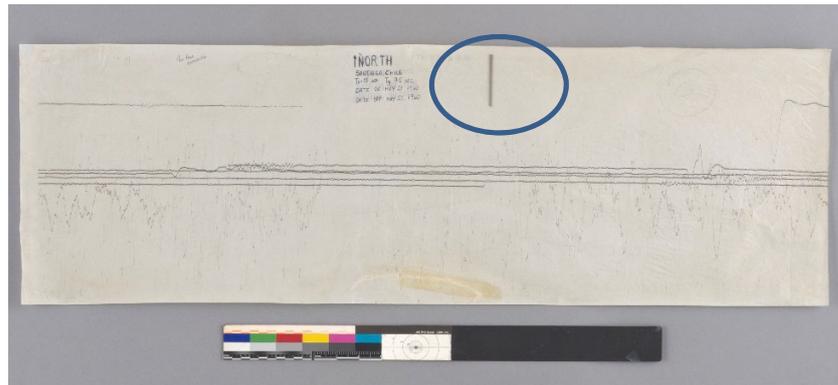
Figura 16: anverso general inicial con luz visible sismograma 10. Ovalo azul, muestra un papel velado. (Fotografías: Monteverde, P. 2021. Archivo CNCR)

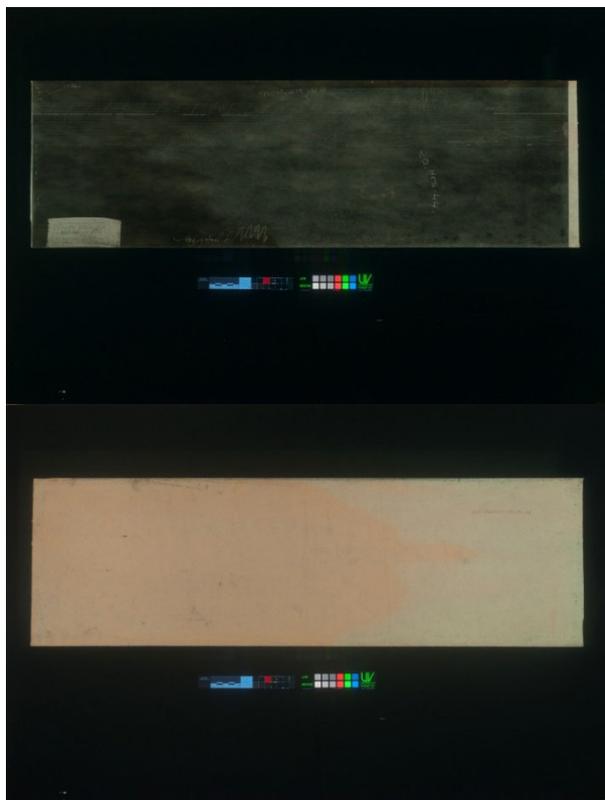
A los sismogramas se les tomaron fotos con radiación UV, que mostraron la presencia de una sustancia que se encuentra distribuida de forma irregular en los sismogramas ahumados, lo que podría dar cuenta de la forma en que se fijaban estos registros.

Figuras 20 y 21: registro fotográfico con radiación UV de sismograma 8. (Fotografías: Monteverde, P. 2021. Archivo CNCR)

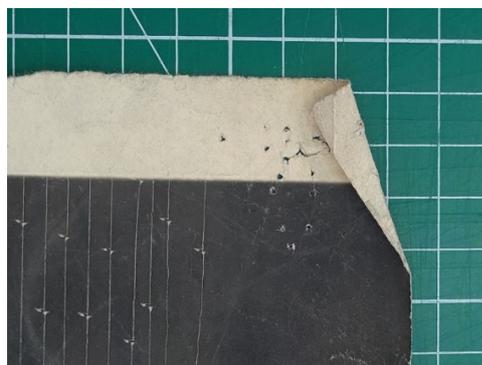
Figura 23: detalle de una esquina que presenta un doblez y perforaciones, esta última alteración provocada por la forma de uso del sismograma. (fotografía: Hortuvia, V. 2021. Archivo CNCR)

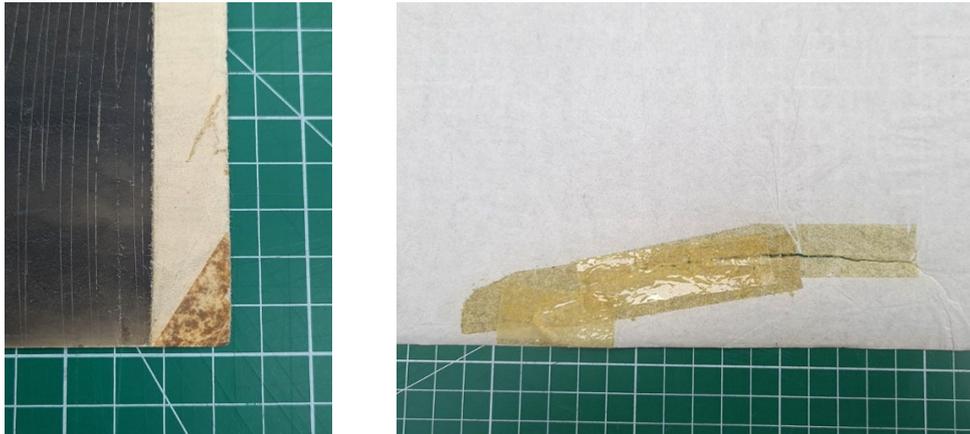
Figuras 24 y 25: la imagen de la izquierda muestra una mancha dejada por una cinta adhesiva, similar a la que muestra la imagen de la derecha. (fotografías: Hortuvia, V. 2021. Archivo CNCR)

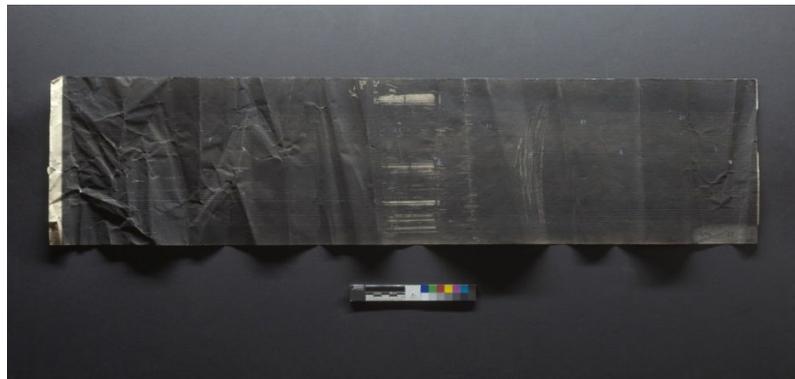
Figura 26: fotografía con luz rasante que muestra las deformaciones que presentaba el sismograma número 3. (Fotografía: Monteverde, P. 2021. Archivo CNCR)

- Tratamiento para las deformaciones del soporte: en el caso de los sismogramas números 3 y 23, se utilizó metilcelulosa para adherir el soporte de papel a la mesa, dejándolos en ese lugar hasta que estuvieron secos. De este modo, se corrigieron las ondulaciones y pliegues que presentaban. Antes de realizar este tratamiento, se llevaron a cabo pruebas de solubilidad de los elementos sustentados para tener la seguridad de que este tratamiento no iba a producir nuevos deterioros en ellos.

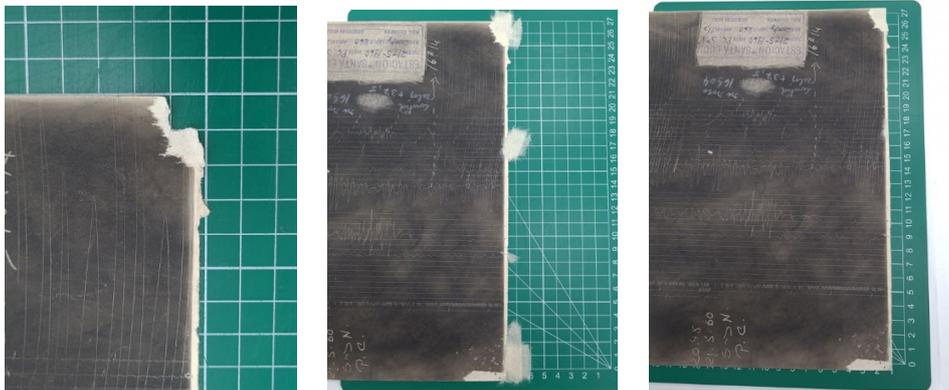
Figuras 28,29 y 30: en las imágenes se puede ver el antes, durante y después del tratamiento de uno de los bordes del sismograma 14. (Fotografías: Hortuvia, V. 2021. Archivo CNCR)

- Uniones de rasgados: antes de realizar las uniones de rasgados, se hicieron pruebas de solubilidad de los elementos sustentados. Para las uniones se utilizó papel japonés similar al soporte de cada sismograma y una mezcla de almidón de trigo y metilcelulosa. Del mismo modo se adhirieron refuerzos de papel japonés en zonas donde el soporte se encontraba debilitado por pliegues o por grupos de agujeros que se encontraban en algunas esquinas.
- Injertos: para mejorar la estabilidad de los soportes que presentaban faltantes, se realizaron injertos con capas de papel japonés, de manera que se igualara el espesor del papel de soporte. Se utilizó como adhesivo la mezcla de almidón de trigo y metilcelulosa. Se utilizaron papeles de color similar al original.

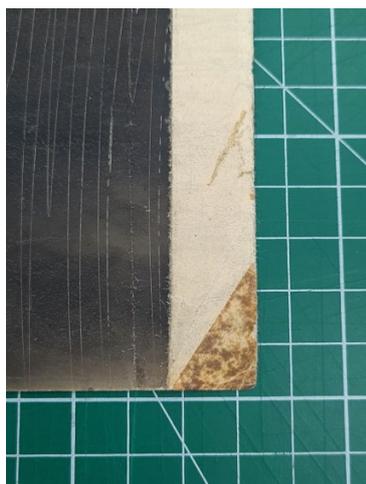
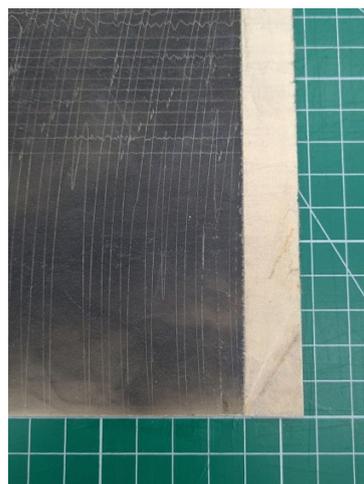
**Sismograma 14:** Se le realizó un análisis a la mancha de adhesivo presente en la esquina inferior derecha. El resultado fue la presencia de ciertas sustancias que son similares a los adhesivos derivados del caucho.

Figuras 33 y 34: detalle de antes y después del tratamiento para eliminar la mancha ubicada en una esquina del sismograma número 14. (Fotografías: Hortuvia, V. 2021. Archivo CNCR)

- Tratamiento de manchas: las manchas provocadas por adhesivos, que tienen un tono amarillo, fueron tratadas con cataplasmas de metiletilcetona mezclada con caolín y con metilcelulosa, logrando que disminuyera la intensidad de la mancha, como fue el caso de los sismogramas número 10 y 14. En el caso de este último, además se le adhirió papel japonés similar al tono del soporte.

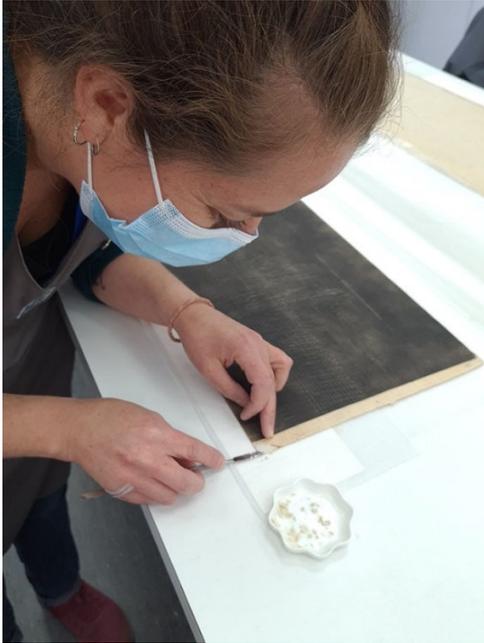
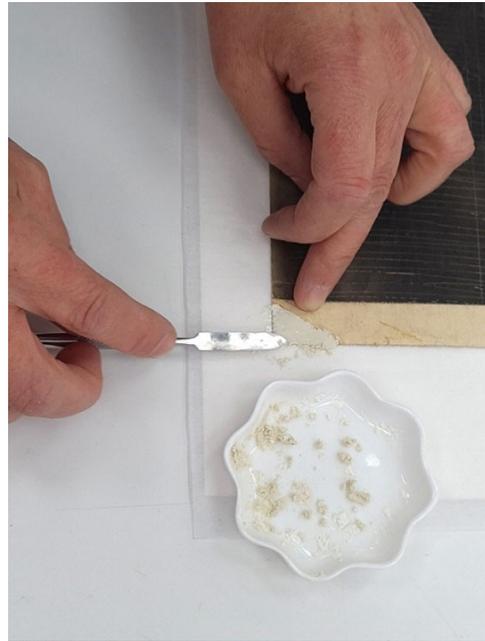
Figuras 35 y 36: Claudia Pradenas aplicando una cataplasma formada por caolín mezclado con Metiletilcetona sobre la esquina inferior derecha del sismograma 14. (Fotografías: Hortuvia, V. 2021. Archivo CNCR)

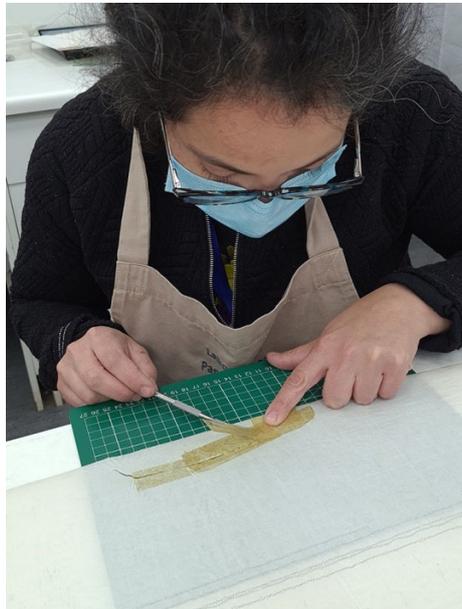
Figura 37: Olga Pinilla retirando el soporte de celofán de una cinta adhesiva, en el anverso del sismograma 10. (Fotografía: Hortuvia, V. 2021. Archivo CNCR)

- Retiro de cintas de papel autoadhesivo: antes de retirar estas cintas, se realizaron algunas pruebas para determinar la mejor manera de sacarlas. Se probó con calor, alcohol, acetona, bencina blanca y tolueno. En el caso de las cintas autoadhesivas de papel, tipo filmoplast P o paper repair tape, se utilizó metilcelulosa para retirar la primera capa de papel. Sin embargo, para retirar la capa de cinta que estaba adherida directamente sobre el soporte de papel, se utilizó Xilol.

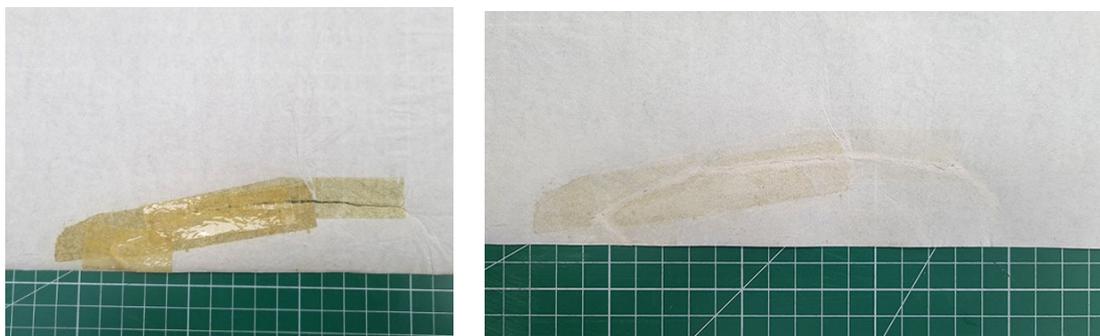
Figuras 38 y 39: detalle de antes y después del tratamiento. (Fotografías: Hortuvia, V. 2021. Archivo CNCR)

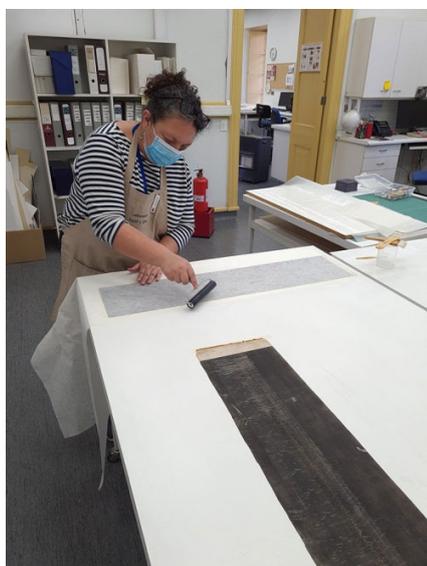
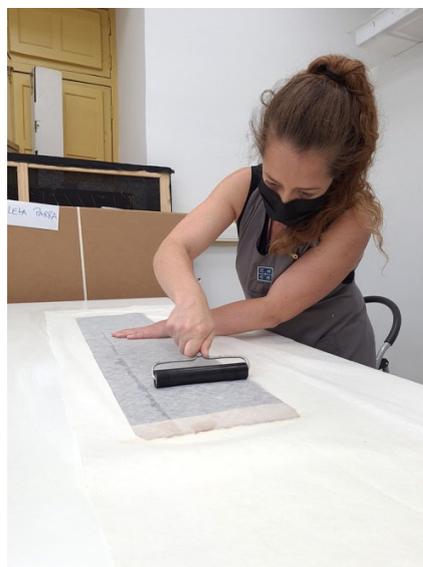
Figuras 40 y 41: Vianka Hortuvia y Claudia Pradenas realizando el tratamiento para aplanar los sismogramas 3 y 23 que presentaban ondulaciones. (Fotografías: Hortuvia, V. y Pradenas, C. 2021. Archivo CNCR)

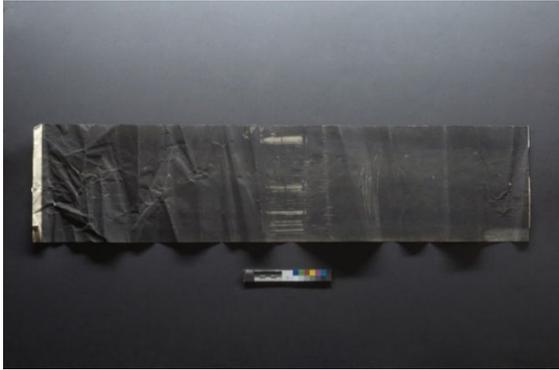
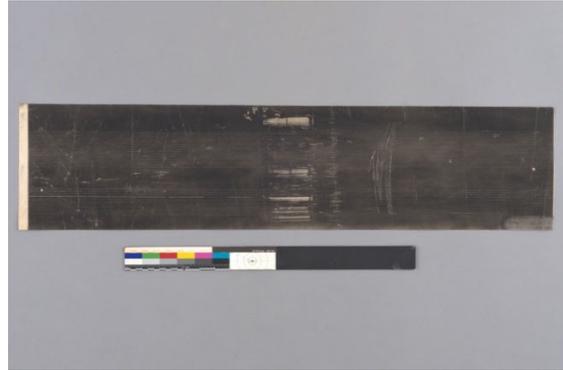
Figura 42 y 43: imagen del sismograma 3 tomada antes y después del tratamiento. (Fotografía35: Monteverde, P. 2021. Archivo CNCR; fotografía 36, Pérez, T.2021. Archivo CNCR)
