MEMORIA DE INTERVENCIÓN
CONSERVACIÓN-RESTAURACIÓN
Museo Gabriela Mistral de Vicuña
Región de Coquimbo – Vicuña
Busto / Gabriela Mistral / Laura Rodig / Siglo XX

Unidad de Patrimonio Construido y Escultórico
Centro Nacional de Conservación y Restauración
Servicio Nacional del Patrimonio Cultural

02 de diciembre de 2025
Santiago de Chile

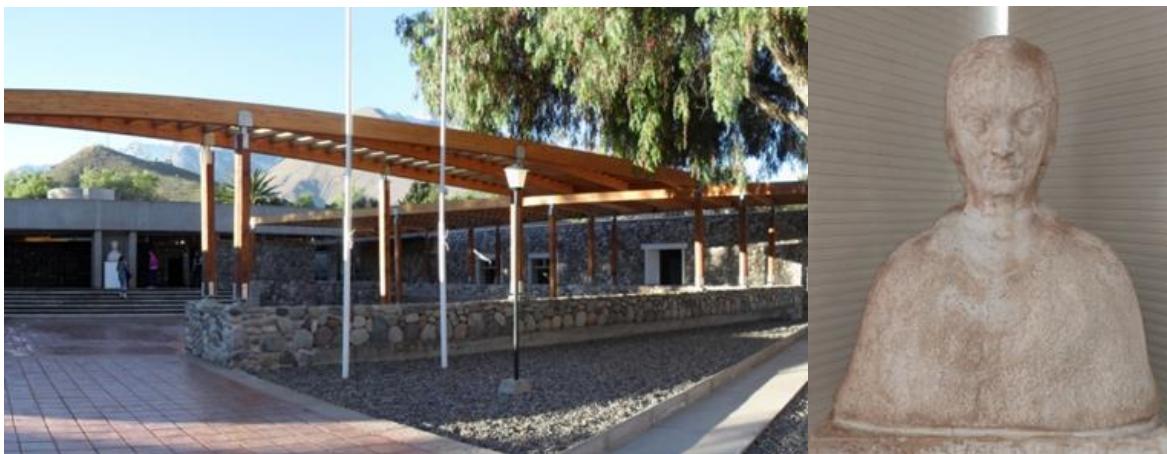
colapso de las canaletas y la exposición de la obra en contacto directo y prolongado con agua lluvia. Las profesionales del museo, reubicaron el objeto al interior de éste y lo dejaron secar con ventilación cruzada, sin embargo, una vez seca, se empezaron a notar diferentes manchas por toda la superficie, por lo que se consultó a la UPCE mediante correo electrónico lineamientos generales para resguardar de la mejor manera posible la obra (Comunicación personal con Leslie Azócar, 2025).

Figura 01. Vista general exterior del museo (izquierda); Detalle de manchas en el busto después del proceso de secado (Fotografías: recuperado de <https://www.mgmistral.gob.cl/servicios/conoce-nuestra-historia> (izquierda); Azócar, L. 2024 (derecha)).

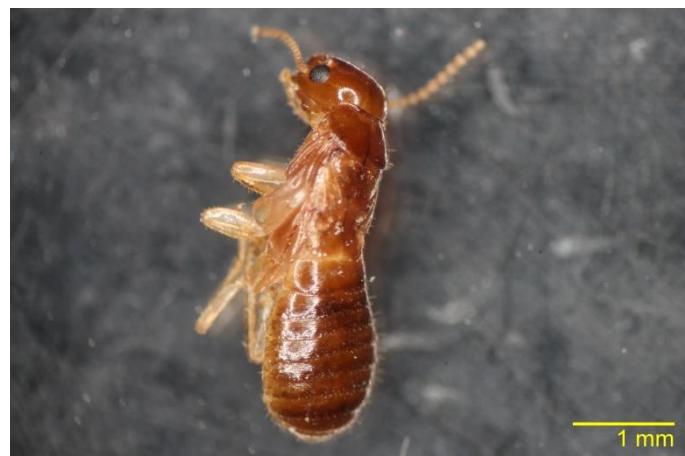
Al ingreso de la obra al CNCR se encontraron dos ejemplares del mismo insecto (figura 18) en el embalaje de traslado, que fueron caracterizados por la UCC dentro de la familia Liposcelididae, dentro del género *Liposcelis* conocida como piojos de los libros (ver anexo ii).

Figura 18. Detalle de piojo de los libros observado bajo luz normal en estereomicroscopio Zeiss Stemi 2000-C. (Fotografía: Amaya, M. 2025. Archivo CNCR. ID. 5272).

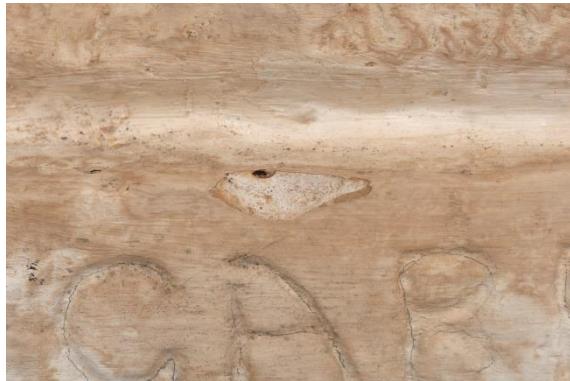
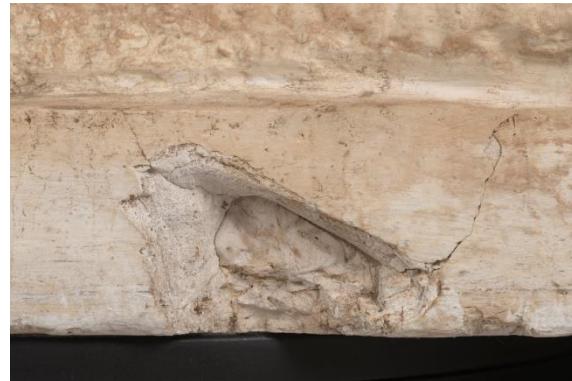
Figura 20. Detalle de faltantes en diferentes zonas del objeto (Fotografías: Quiroz, M. 2025. Archivo CNCR. ID. 5272).

Todas las alteraciones presentes en el soporte probablemente tienen origen antrópico. La fractura de la zona inferior posterior puede haber sido ocasionada por ejercer presión para levantarla con herramientas punzantes; en cuanto a los faltantes y pequeñas deportilladuras en la base, estos suelen ocurrir producto de manipulaciones inadecuadas o impactos directos.

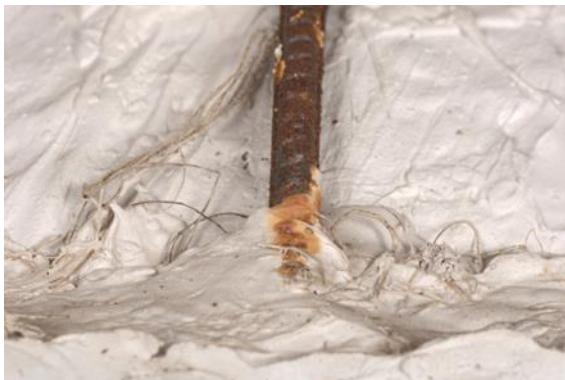
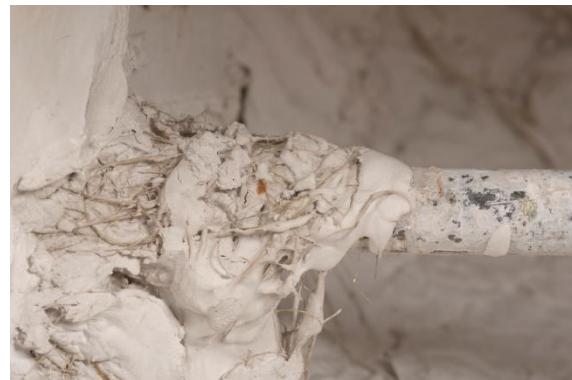
Los elementos metálicos en el interior del objeto presentan oxidación puntual, mientras que el metal estriado presenta corrosión (figura 21).

Figura 21. Detalle de oxidación y corrosión en metales (Fotografías: Quiroz, M. 2025. Archivo CNCR. ID. 5272).

Se observan alteraciones de origen químico correspondientes a oxidación y corrosión del soporte que se encuentran acumulados en la superficie en forma de concreciones o acumulación de material oxidado.

Se eliminaron los restos de corrosión de la enfierradura a la vista al interior de la obra mediante acción físico-mecánica con lápiz de fibra de vidrio, herramienta multipropósito Dremel® y aspirado controlado para eliminar los residuos. Posteriormente se inhibió el metal aplicando solución de ácido tánico para finalizar con una capa de protección con Paraloid B-44®.

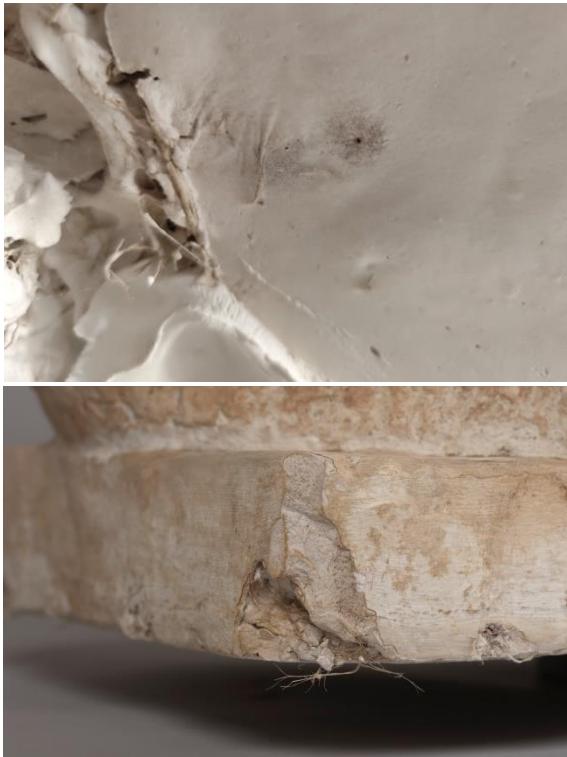
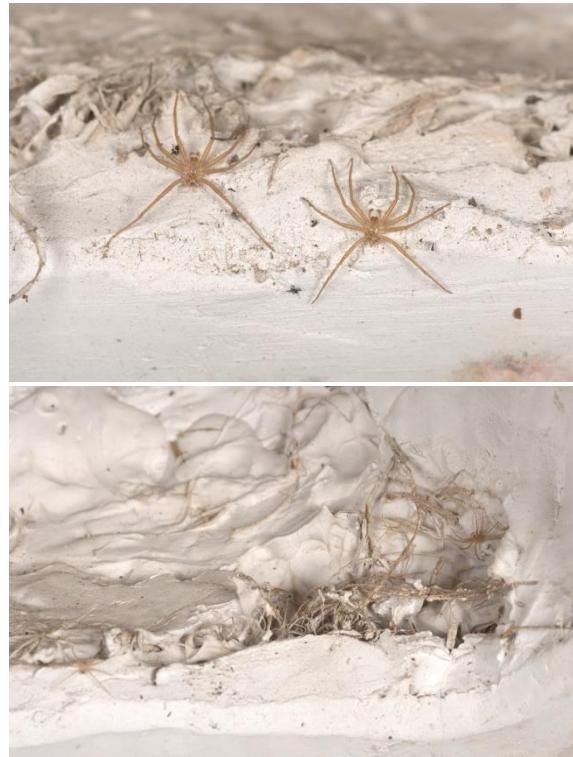
En general, se observa suciedad superficial no adherida, principalmente polvo acumulado en zonas planas o con cavidades. También depósitos como exoesqueletos, hojas secas, excrementos de insectos. Existe suciedad superficial adherida por toda la superficie de yeso expuesta. Por último, se evidencia la presencia de biodeterioro fúngico (figura 22).

Figura 22. Detalle de suciedad superficial, depósitos y otros en el soporte (Fotografías: Quiroz, M. 2025. Archivo CNCR. ID. 5272).

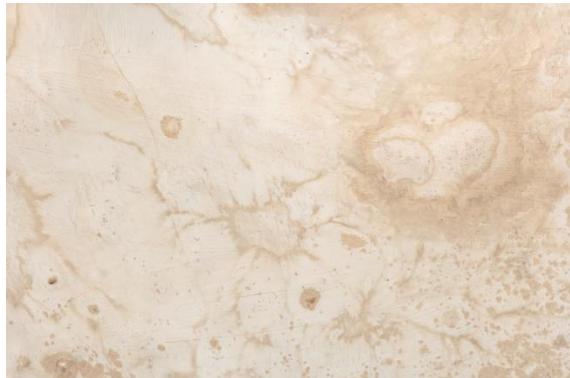
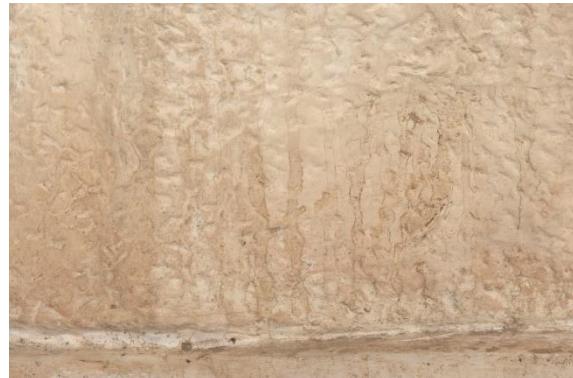
Figura 23. Detalle de diversos tipos de manchas presentes en el objeto (Fotografías: Quiroz, M. 2025. Archivo CNCR. ID. 5272).

Por último, las manchas de humedad generalizadas por toda la superficie del estrato pictórico y la presencia de biodeterioro fúngico tienen completa relación con el agua y su exposición prolongada a ésta. Tanto el soporte de yeso como la pintura retienen humedad y, en conjunto con la suciedad superficial, sobre todo polvo acumulado se han generado manchas de color marrón, creando patrones como salpicaduras, aureolas y lavado diferencial.

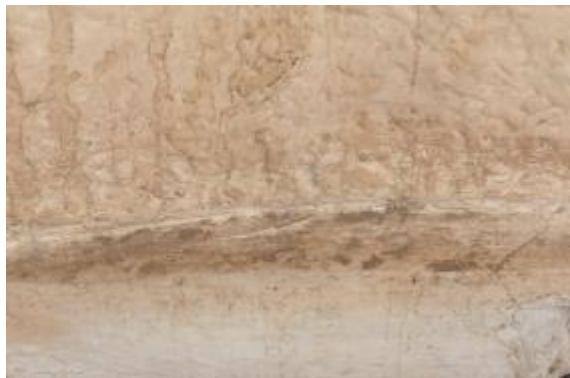
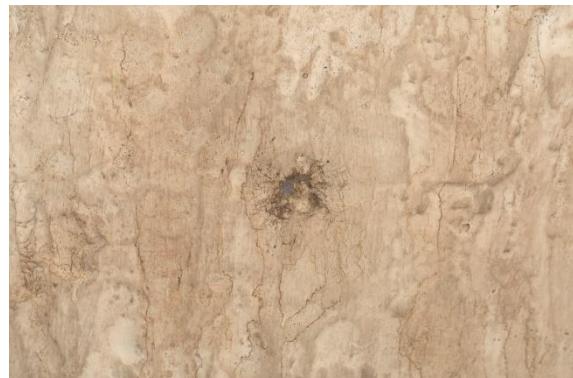
En general, se observa suciedad superficial no adherida, principalmente polvo acumulado en zonas planas de la base y cavidades del rostro. Existe además suciedad superficial adherida y pequeños depósitos asociados a polvo compactado, excrementos de insectos, exoesqueletos y telarañas (figura 24)

Figura 24. Detalle de suciedad presente en el objeto (Fotografías: Quiroz, M. 2025. Archivo CNCR. ID. 5272).

Se realizó limpieza superficial mecánica en seco con brochas suaves y aspirado controlado por toda la superficie de la obra.

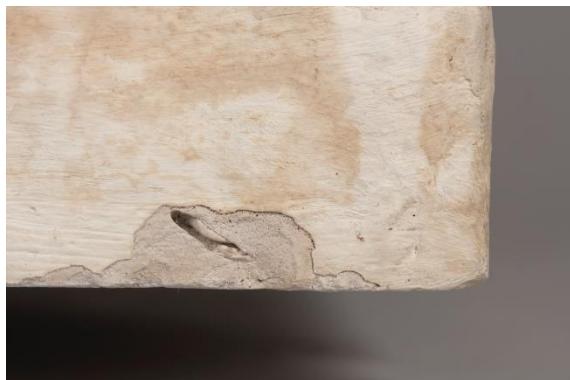
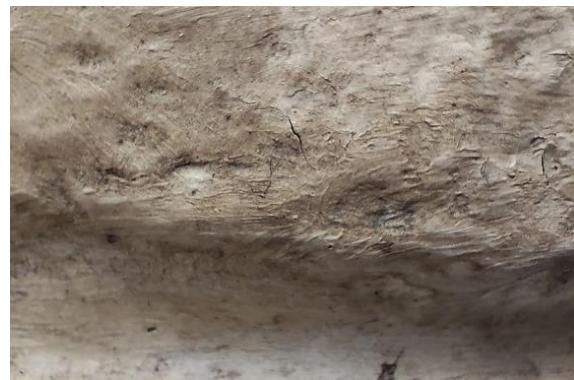
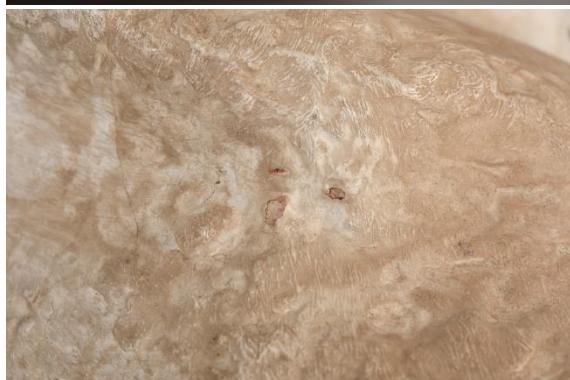
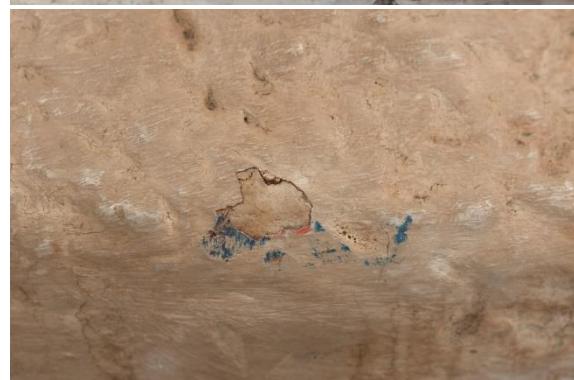
Se registran pequeños faltantes de estrato pictórico, craqueladuras puntuales y desprendimiento. Además se observa una pintura de color azul en la zona inferior del busto (figura 26).

Figura 26. Detalle de faltantes y craqueladuras del estrato pictórico (Fotografías: Quiroz, M. 2025. Archivo CNCR. ID. 5272).

Se consolidaron los levantamientos puntuales de estrato pictórico con Paraloid B-72® al 10% mediante inyección.

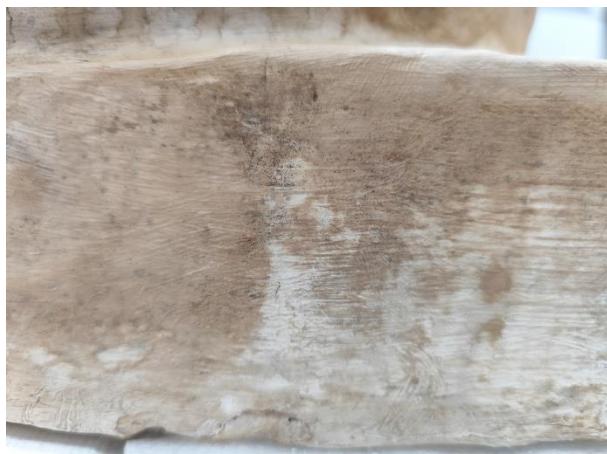
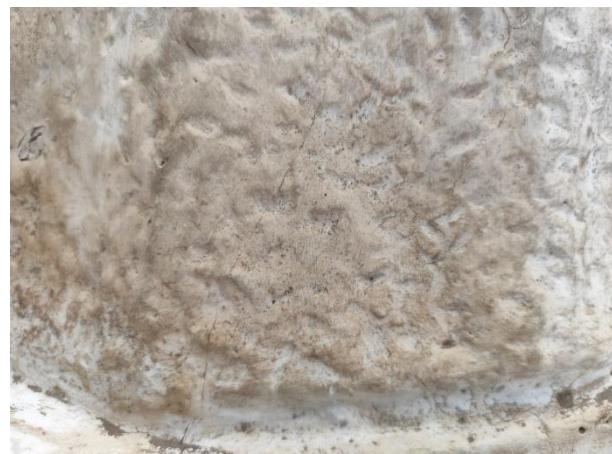
Se identificaron manchas oscuras en la superficie del estrato pictórico. Las zonas de mayor suciedad presentan manchas negras que sugiere crecimiento de hongos, corroborado por microscopía digital y frotis microbiológico (figura 27).

Figura 27. Detalle de faltantes y craqueladuras del estrato pictórico (Fotografías: Quiroz, M. 2025. Archivo CNCR. ID. 5272).

Por último, el biodeterioro fúngico se relaciona directamente con la exposición en contacto directo y prolongado con agua lluvia, y en conjunto con la humedad relativa y la temperatura, se creó un ambiente propicio para la proliferación de hongos.

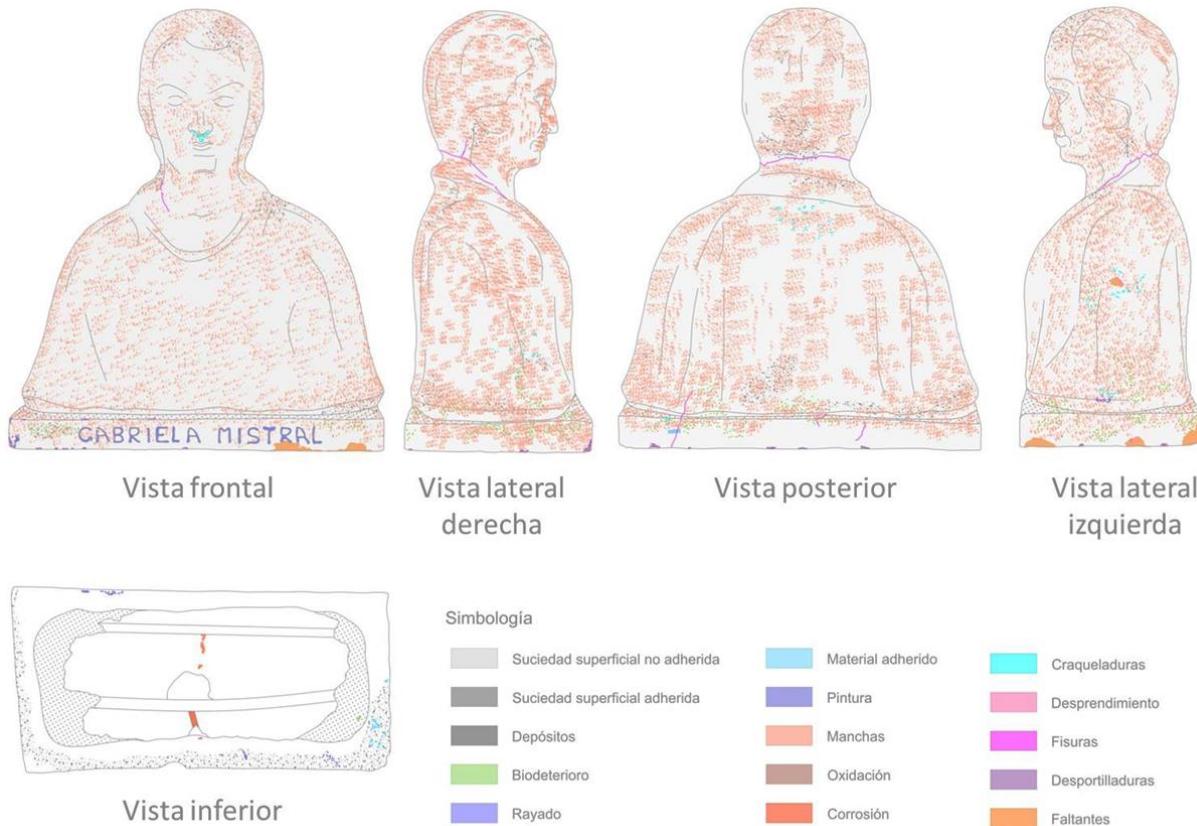
Figura 28. Mapa de alteraciones de la obra (Dibujo: Salazar, N. 2025. Archivo CNCR. ID 5272).

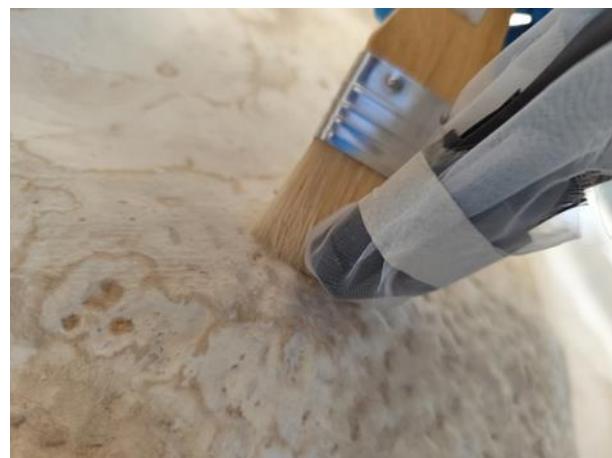
Figura 33. Detalle de limpieza superficial (Fotografías: Salazar, N. 2025. Archivo CNCR. ID. 5272).

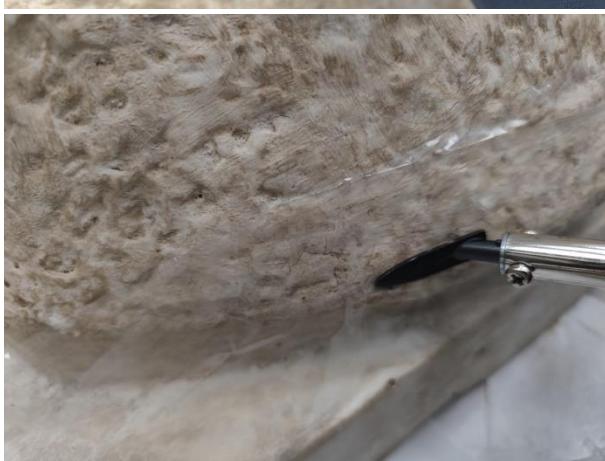
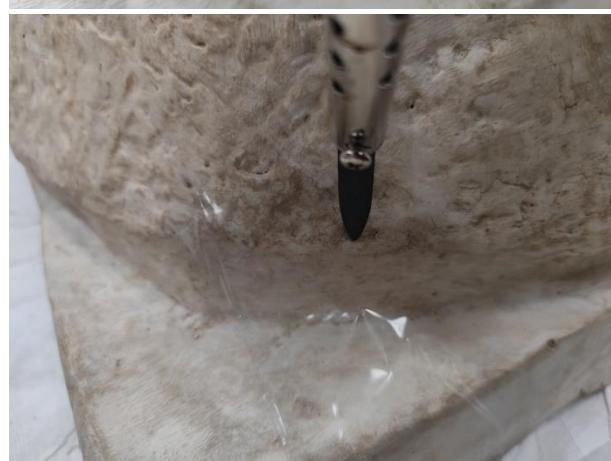
Figura 34. Detalle de consolidación de estratos pictóricos (Fotografías: Salazar, N. 2025. Archivo CNCR. ID. 5272).

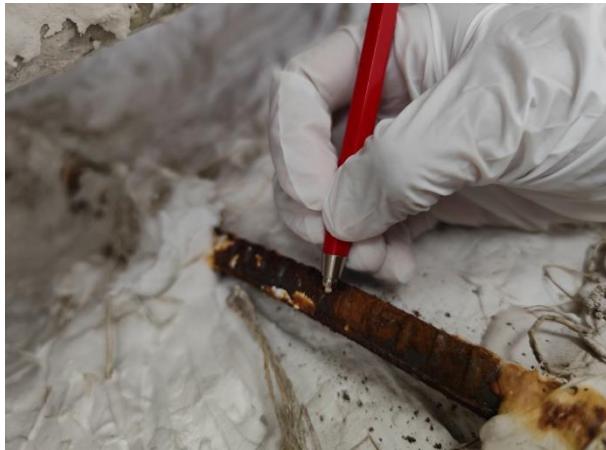
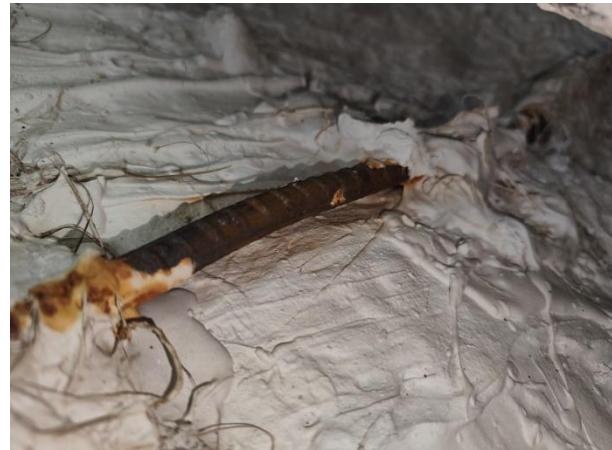
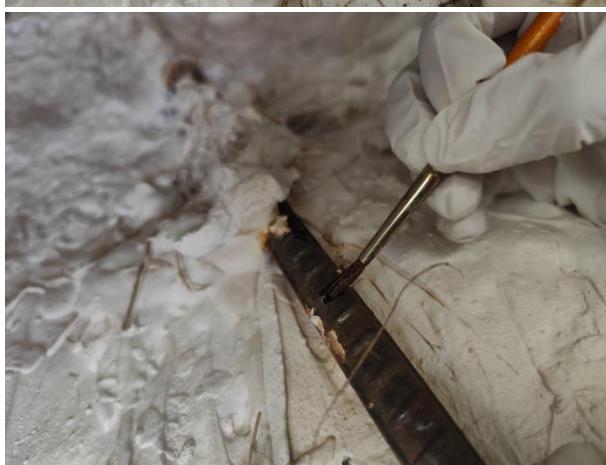
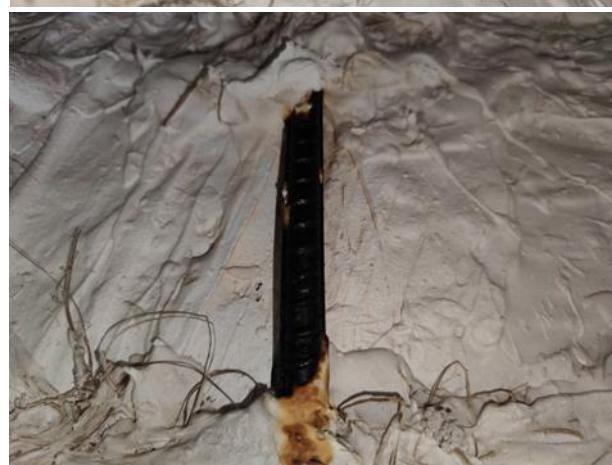
Figura 35. Detalle de eliminación de corrosión, inhibición y protección de elementos metálicos al interior del busto (Fotografías: Salazar, N. 2025. Archivo CNCR. ID. 5272).

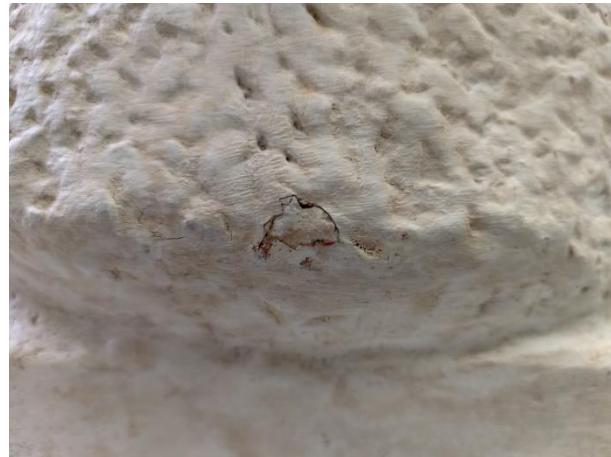
Figura 39. Detalle de eliminación de pintura azul (Fotografías: Salazar, N. 2025. Archivo CNCR. ID. 5272).

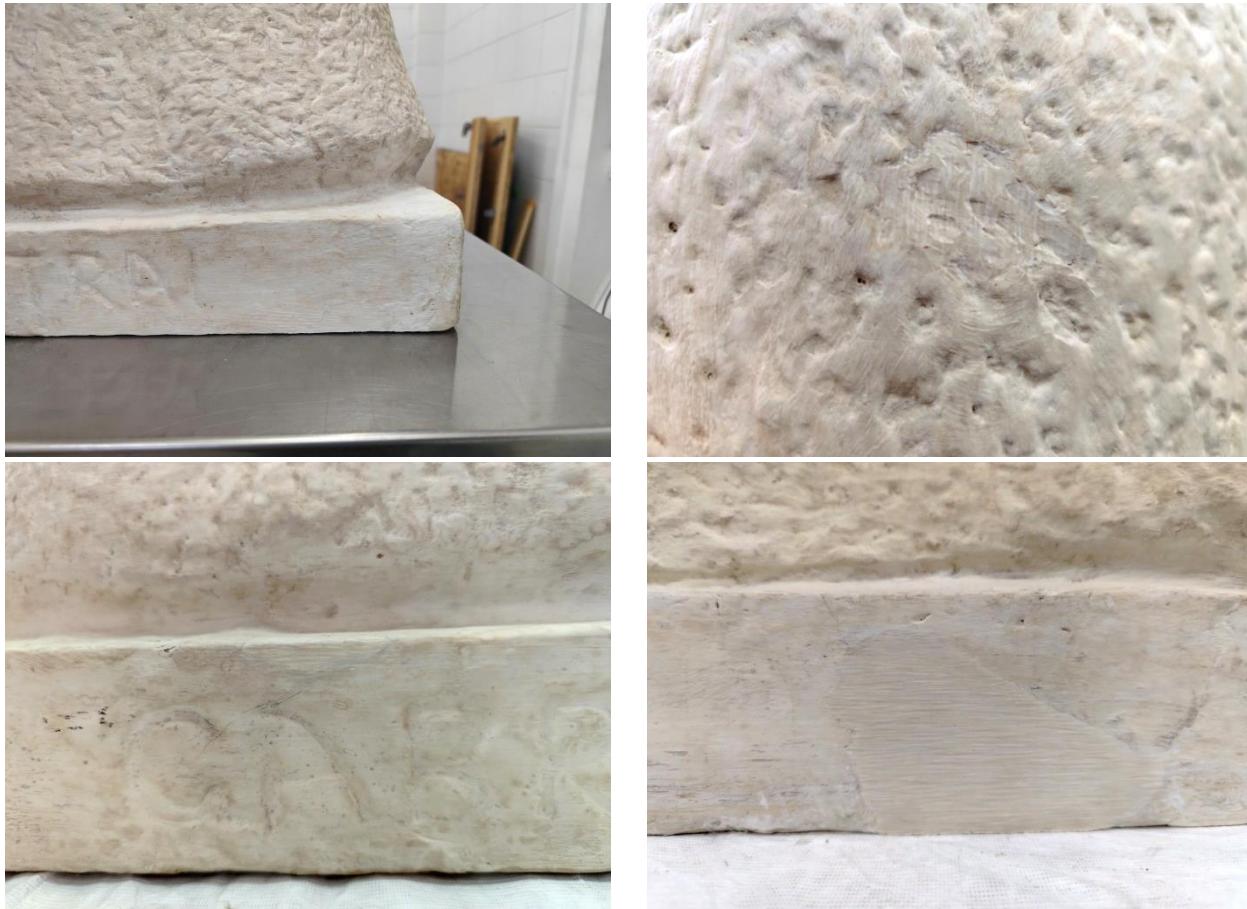
Figura 41. Detalle de reintegración cromática de resanes (Fotografías: Salazar, N. 2025. Archivo CNCR. ID. 5272).
