Intervención a cargo de la **Unidad de Patrimonio Gráfico y Documental**

- Nombre: Litografías de 14 Estaciones del Vía Crucis
- Fichas Clínicas: LP-2019.007.01 al LP-2019.007.14
- Nº. de Inventario: 005-01 al 005-14
- Institución responsable: Santuario de la Inmaculada Concepción de Corinto
- Propietario: Diócesis de Talca
- Nombre Común: Litografía
- Título: Vía Crucis Estación Nº. 1 al 14
- Creador: Desconocido

ANTECEDENTES DEL CASO

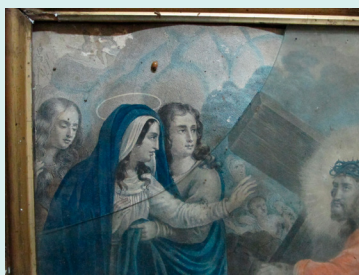
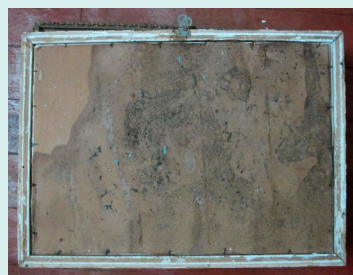
Litografías policromas elaboradas en **soporte de papel de pasta química** y están impresas con **tintas policromas**. Todas se encontraban en **marcos de madera con moldura de yeso**, cubierto por un **vidrio**, con **respaldo de cartón** y cerrado por **clavos**.

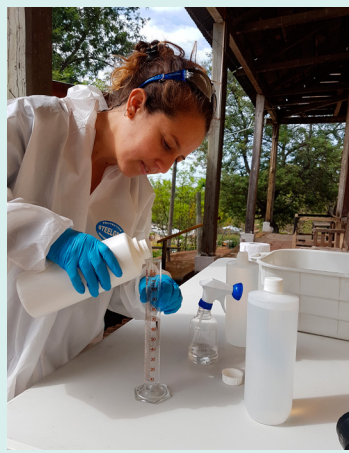
Elaboración de alcohol al 70 % para desinfección

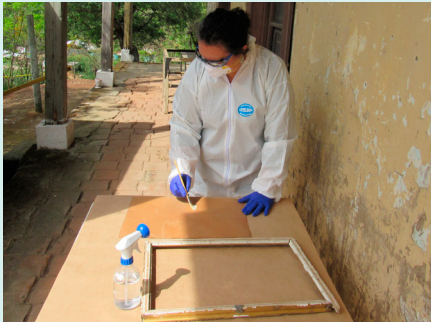
Desinfección de litografía

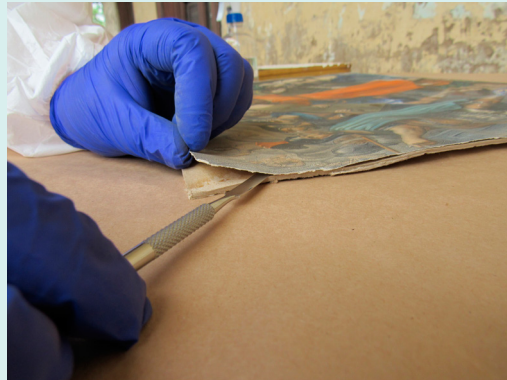
Desmontaje

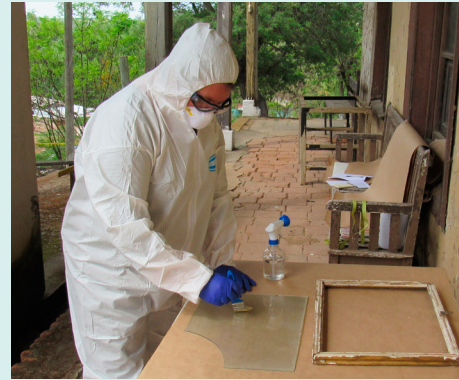
Desinfección de vidrio

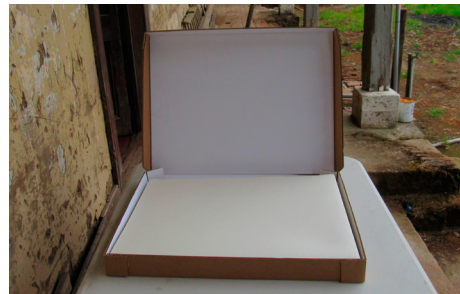
Caja de conservación con litografías ya tratadas

Todos los sobres se **guardaron en una caja de conservación elaborada especialmente para ellos**. De forma paralela los marcos fueron limpiados, identificados con el número de inventario y envueltos en papel para su resguardo, mientras la comunidad de feligreses decide si los envía a restaurar o los reemplazan.

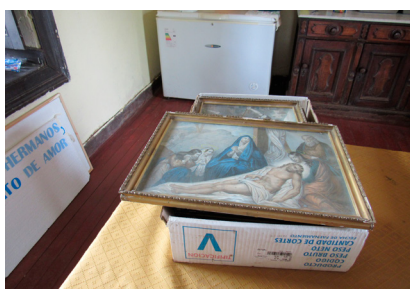
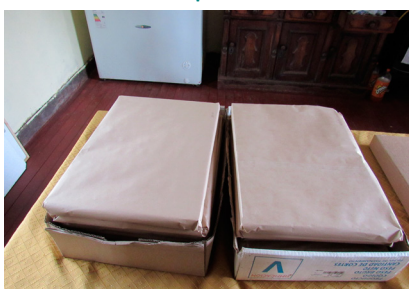
Antes

Después

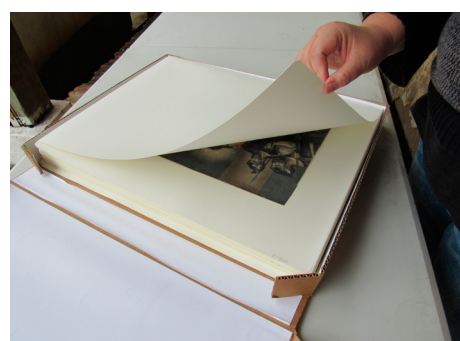
Sobres de conservación en que fueron almacenadas las litografías limpias y desinfectadas

Se **desinfectaron** todas las litografías y almacenaron en sobres individuales, rotulados cada uno con el número de inventario asignado.
