# Ahu Tongariki: trabajos de conservación de sus 15 moai

Mónica Bahamondez Prieto  
Masaaki Sawada  
Saihachi Inoue,  
Yoshiro Araki  
Paula Valenzuela

## RESUMEN.

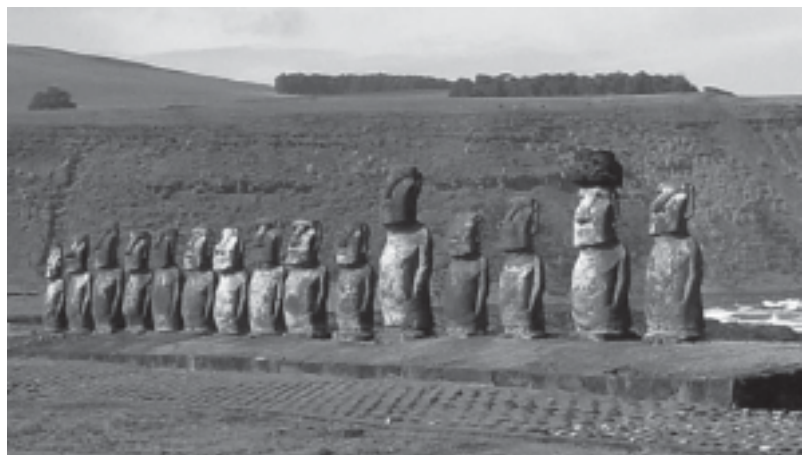
*Foto 1. Vista general del Ahu Tongariki.*

El Ahu<sup>12</sup> Tongariki es, probablemente, uno de los centros ceremoniales más grandes de toda la Polinesia. Ubicado en Hanga Nui, costa noreste, es, sin duda, el de mayor relevancia de Isla de Pascua, midiendo su plataforma central cerca de 100 metros. Quince moai componen el Ahu, de ellos, la estatua más grande mide 14 metros con su pukao (tocado o sombrero).

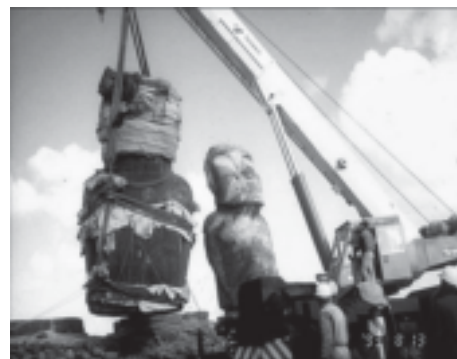
Foto 2. Durante los trabajos de restauración.

El 20 de mayo de 1960, producto del terremoto de Valdivia (sur de Chile), una gran ola golpeó los restos del Ahu, esparciéndolos por una extensa área. Fue reconstruido entre 1992 y 1995 por un equipo multidisciplinario liderado por la Universidad de Chile con fondos aportados por una empresa japonesa. Esta empresa donó, aparte del dinero necesario para realizar los trabajos, una grúa de enormes proporciones, de gran utilidad para futuros trabajos en la isla.

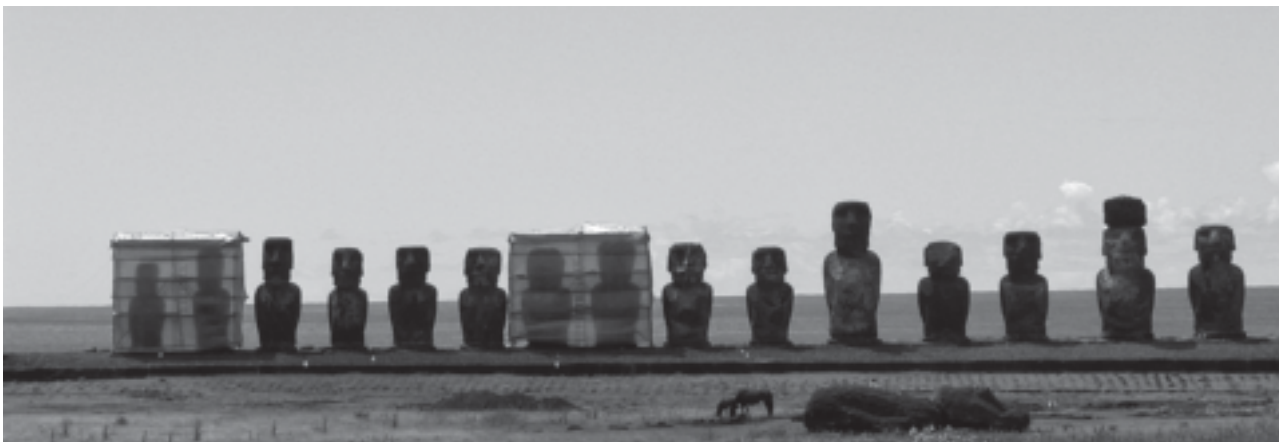
*Foto 5. Ahu Tongariki durante tratamiento de moai 1, 2, 7 y 8.*

de verano, es decir, los de menos pluviosidad, se determinó trabajar en cuatro moai simultáneamente y en grupos de a dos. De esta manera se comenzó trabajando con los moai 1- 2 y 7 -8, posteriormente con los moai 3 - 4 y 9 - 10 y así sucesivamente.

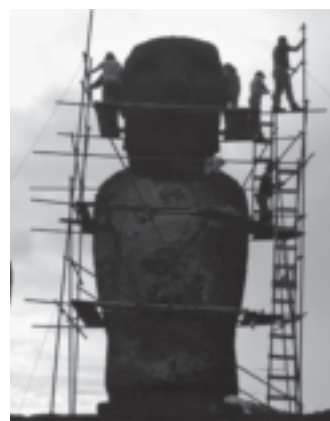
Para la aplicación de los productos elegidos es necesario previamente secar las zonas a tratar. Para ello se diseñó una estructura metálica en torno a los moai que sirviera como andamiaje y a la vez como cubierta de aislamiento. Esta estructura, consistente en fierros de perfil circular y abrazaderas fijas y giratorias, permitió su fácil adaptación al terreno irregular y a las diferentes dimensiones, alturas y separaciones entre cada moai.

La cubierta con que se aisló fue de polipropileno en la parte superior y malla rashell 80% en la base, lo que brindaba una buena protección a la lluvia y a la vez permitía un buen nivel de ventilación.

*Foto 6. Durante los trabajos de instalación de protección.*

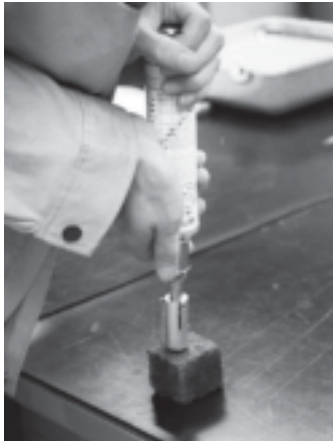
Lamentablemente las mediciones de dureza, realizadas con Needle Penetrating Test (Ver foto N°6), sólo fue posible medirla en todo el alto de las estatuas durante los trabajos de conservación, oportunidad en estaban instalados los andamios cobertores. Posteriormente sólo fue posible realizar mediciones en dos alturas, sin embargo, esa medición nos permitió verificar un claro incremento en la dureza de la piedra.

Foto 7. Needle Penetrating Test.

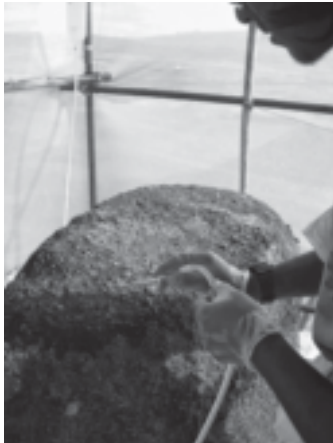
La aplicación del consolidante se realizó mediante un sistema especialmente adaptado para este trabajo, el cual, mediante gravedad, entrega un flujo de líquido regulable (Foto N° 8). Este sistema permite, además, controlar con bastante exactitud las cantidades que se están aplicando en las distintas zonas. Por no poseer solventes no fue necesario el uso de máscaras antigases, sin embargo se utilizaron guantes y anteojos de seguridad.

En aquellas áreas de difícil aplicación se optó por el uso de aspersores manuales. La cantidad a aplicar en cada moai y la zona donde poner especial atención se determinó a partir del gráfico de dureza previamente realizado. La aplicación se realizó en dos etapas, húmedo sobre húmedo, hasta que la piedra mostrara signos de saturación.

Foto 8. Aplicación de consolidante.

Para los 15 moai se utilizó un total aproximado de 1.100 litros, dando un promedio por moai de 73,3 litros.

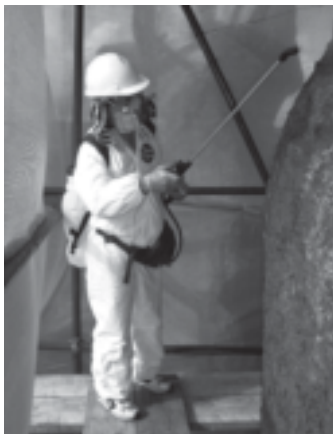
La aplicación del hidrorrepelente es completamente diferente a lo descrito ya que éste actúa en superficie, en cambio el consolidante en profundidad. Dado que el producto elegido como hidrorrepelente está en estado puro, fue necesario disolverlo en un solvente de tipo orgánico que sirviera como vehículo al producto activo. En nuestro caso se eligió aguarrás mineral en proporción 1:12.

Las condiciones de la aplicación fueron también bajo aislamiento del agua de lluvia y alta ventilación. Para este trabajo fue necesario extremar las precauciones utilizándose máscaras antigases orgánicos, guantes, lentes de seguridad y trajes protectores de Tyvek. La aplicación se hizo mediante bombas manuales de espalda.

Foto 9. Aplicación del hidrorrepelente.

El efecto hidrorrepelente es casi inmediato pudiéndose apreciar cómo las gotas de lluvia resbalaban por la superficie de los moai en lugar de ser absorbidas por éstos.
