Conservación Arqueológica del Itinerario Cultural del *Qhapaq Ñan*¹ de El Salvador, Región de Atacama²

Catherine Westfall
Carmen Castells
Carlos González

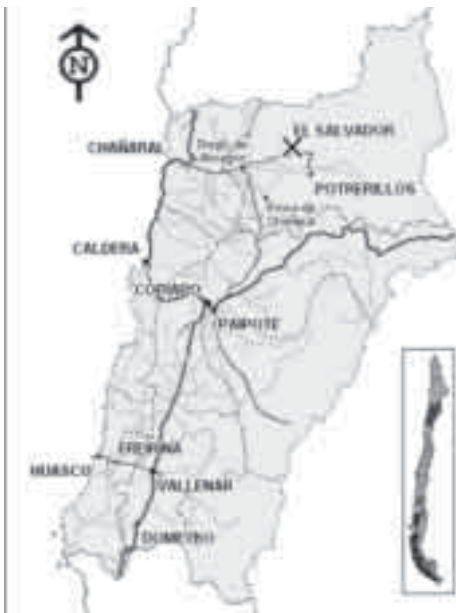
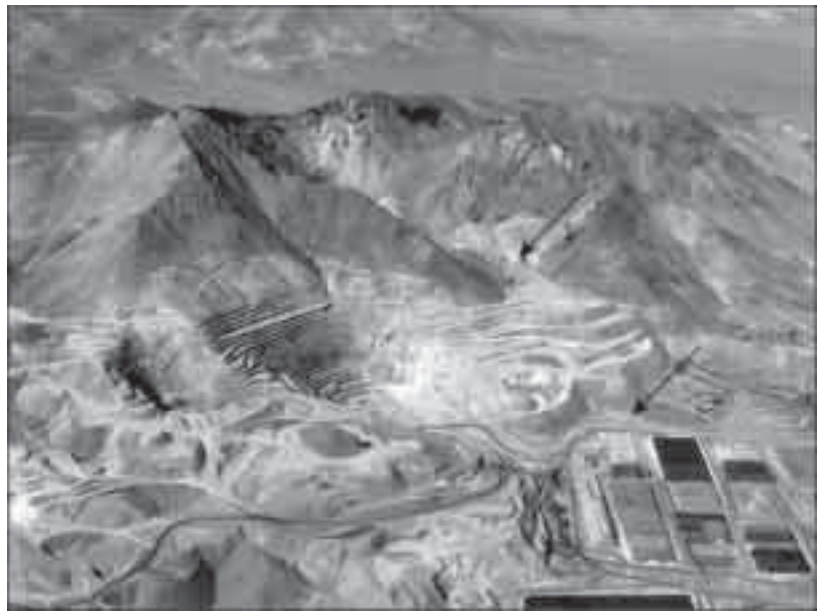
Fotos 1 y 2. A la izquierda, El Salvador en la Región de Atacama. A la derecha, se aprecia el Cerro Indio Muerto donde se emplaza el actual Mineral de El Salvador (Codelco-Chile). La flecha superior señala la Mina Las Turquesas y la inferior indica el Cementerio Las Turquesas. En este sector, gran parte de la traza del camino incaico se encuentra obliterada.

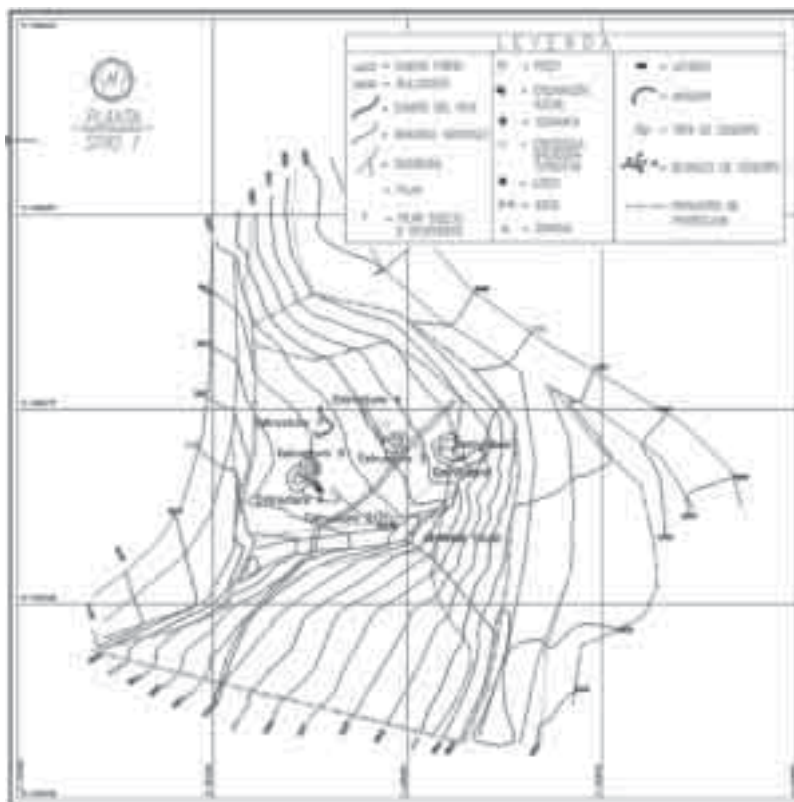
Foto 6. Plano de detalle de cierre perimetral del sitio Sal 1 con indicación de estructuras arquitectónicas y hallazgos arqueológicos superficiales.

Por consiguiente, los perímetros de protección se plantearon desde las definiciones físicas de cada sitio, como protecciones individuales, considerándose como punto central las estructuras o elementos que los conforman, agregándose la dispersión de los materiales culturales. Estas áreas consideraron también la geomorfología (quebradas, huellas de cursos de agua, afloramientos rocosos, entre otros) y los factores antrópicos de deterioro histórico (caminos de acceso a la mina, movimientos de tierra, etc.) (ver foto 6). En este sentido, los perímetros de protección cumplirán la función de resguardo frente a los factores de deterioro y destrucción que pueden eventualmente producirse a lo largo del tiempo, con un área de amortización para cada caso, instalándose la señalética con información arqueológica y patrimonial

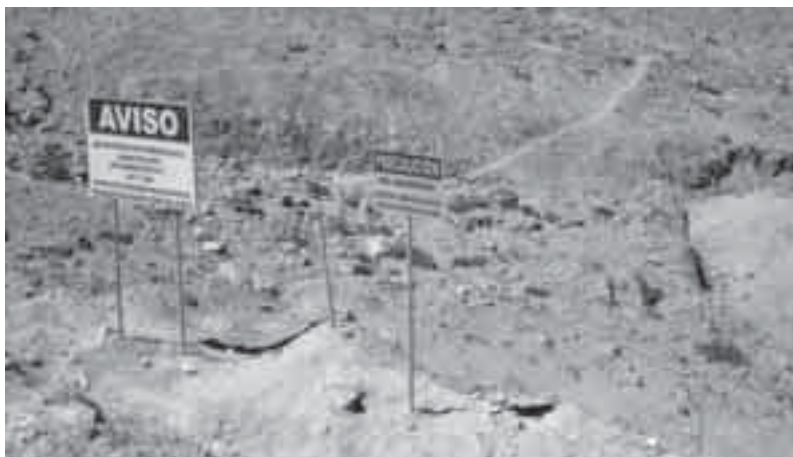
Foto 7. Detalle de cierre perimetral implementado en sitio Sal, que permite una lectura continua del Itinerario Cultural junto con un resguardo del mismo por medio de los carteles informativos. Nótese la asociación física directa del sitio Sal 1 con el Camino del Inka al centro de la fotografía.

en el margen interno del perímetro de protección, empleando los criterios utilizados por División Salvador para carteles; únicamente se utilizó un cerco y dos carteles metálicos, con patas para ser enterrados²⁵. Un cartel exhibe información patrimonial y el otro es de precaución (ver foto 7). Se consideraron letras y fondo fluorescentes y reflectantes, para ser visibles las 24 horas, ya que las faenas mineras son continuas.

Para la conformación de los cierres se empleó un cable de acero continuo de $\frac{1}{4}$ pasado por argollas estriadas de acero de $\frac{3}{8}$, soldadas en la parte superior de las estacas de acero, hacia el interior de los sitios. Al estar desplegado en un mismo sentido, el cable otorga al cierre una ordenación estructural y una definición estética, sin alterar el paisaje (ver foto 7). Por su parte, las estacas estriadas de acero sólido son de 1.60 m de largo, con un grosor de 1 pulgada $\frac{1}{4}$ y el extremo distal aguzado para su estacado por golpe, enterrándose 50 cm bajo la superficie, en el área de amortización del sitio, alejadas de las evidencias arqueológicas; fueron dispuestas cada 5 m y pintadas de amarillo; coloración que se corresponde con los postes metálicos amarillos instalados en 1969 a lo largo del Camino del *Inka*. Los cierres actuales cumplen la función de obstaculizar el acceso de vehículos, sin destruir la traza y sus definiciones estructurales. Como se explicó, los carteles se ubicaron en par, uno al lado del otro, cambiando sólo el número del sitio, desde el N° 1 al N° 24. En este sentido, valga destacar que en ninguna de las acciones de instalación de los cierres y los carteles se encontraron restos arqueológicos. Mientras, en los aleros Sal 16, 17 y 24, junto con estacas aguzadas se remacharon placas metálicas a la roca, sin provocar daños interiores. Se colige entonces que el cierre de un sitio arqueológico, lleva consigo la idea de protección inmediata e información sintetizada, por medio de señalética apropiada.
