# Isla de Pascua, conservación de su estatuaria: un proceso en desarrollo

Mónica Bahamóndez Prieto

## RESUMEN

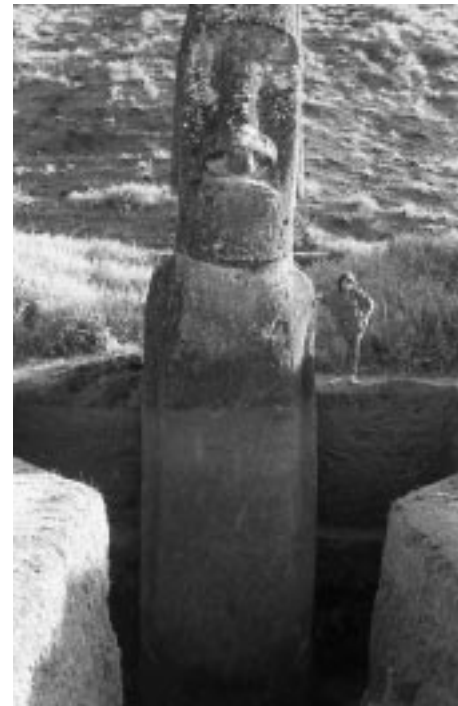
*Foto 2. Moai excavado por Thor Heyerdahl en 1987. Se comprobó que el largo total era de aproximadamente 12 metros.*

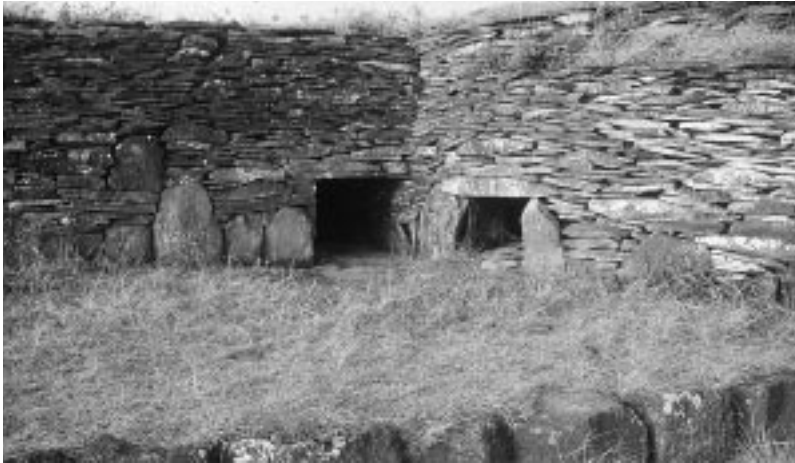
Foto 5. Detalle de dos casas del conjunto ceremonial de Orongo.

Es a la Fase *Huri-Moai* –o de la decadencia– que se asocia la Aldea Ceremonial de *Orongo*, ciudadela construida en piedra laja, de singulares características arquitectónicas, ubicada entre acantilados y el borde del cráter del volcán *Rano Kau*. Este lugar se constituye en el nuevo centro de ceremonias, y junto a sus tres islotes cercanos son el escenario del nuevo orden social, económico y cultural<sup>12</sup>. El culto al Hombre Pájaro o *Tangata Manu*, ritual asociado al ceremonial de la llegada del *Manutara* –tipo de gaviotín migratorio que anidaba en los islotes cercanos a la isla– tiene además, una directa relación con las manifestaciones artísticas presentes en *Ana Kai Tangata*, caverna ubicada en las proximidades del volcán *Rano Kau*, donde, según la leyenda, se habrían realizado prácticas de canibalismo. En la bóveda de dicha caverna se encuentra la pintura rupestre más conocida de la isla. En ella se representan numerosas figuras de pájaros y un barco prácticamente borrado, en impresionantes colores, donde predominan el blanco y rojo.<sup>13</sup>

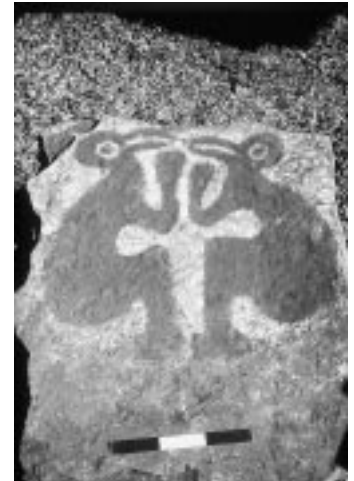
Foto 6: Figuras de hombre pájaro encontradas en Orongo.

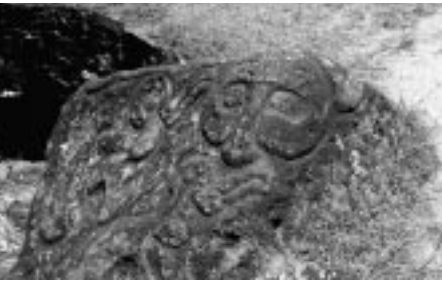
Foto 7. Una de las numerosas piedras profusamente decoradas ubicada en el sector de Orongo.

encuentra la mayor y más importante concentración de petroglifos es la mencionada Aldea Ceremonial de *Orongo*, donde todas las rocas están talladas con un complejo sistemas de sobrerrelieves.

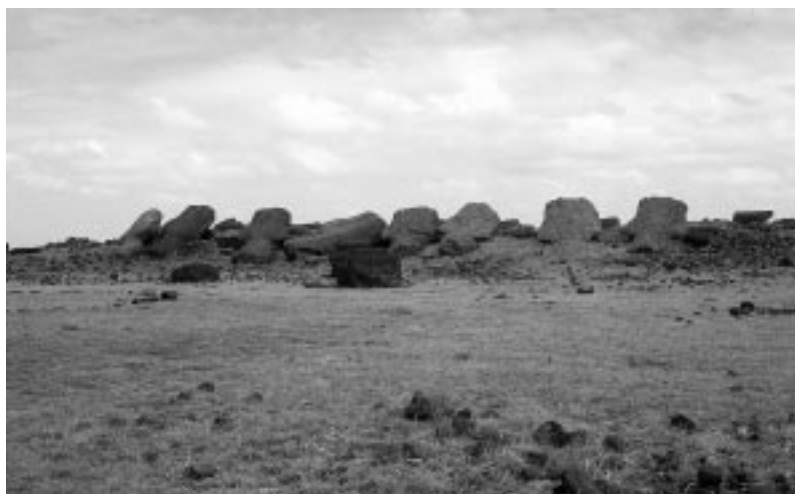
*Foto 9. Aspecto que presentan la mayoría de los Ahu en la actualidad.*

*Vista Ahu Vaihu.*

Este largo y oscuro pasaje de la historia de la isla implicó que la totalidad de las estatuas erigidas sobre los *Ahu* fueran derribadas y en consecuencia quebradas en uno o más fragmentos. Aquellos pocos que no se partieron quedaron fisurados o, al menos, fuertemente debilitados mecánicamente. Los *moai* que se encontraban en proceso de transporte fueron abandonados en el camino, donde permanecen hasta nuestros días.

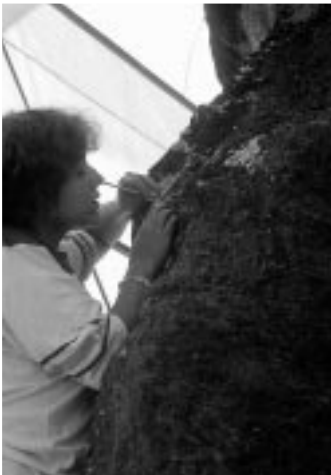
**Foto 12.** *Moai Hanga Kio'E. Extracción de líquenes previo al tratamiento de consolidación e hidrofobización.*

En el año 1981, nuevamente a solicitud del gobierno chileno, UNESCO financia la misión del experto polaco Wieslaw Domaslawski quien realiza un nuevo diagnóstico, coincidente con el realizado anteriormente, y propone un nuevo método de conservación que consiste básicamente en dos etapas, consolidación e hidrofobización<sup>26</sup>.

Entre los años 1986 y 1987, siempre en el marco del proyecto CHI/79/013 y con la colaboración de la empresa alemana Wacker Chemie, el CNCR implementa la propuesta de Domasowski en el *moai* del *Ahu Hanga Kio 'E*, el que, luego de sucesivas evaluaciones, ha demostrado su eficacia en la conservación de la toba volcánica<sup>28</sup>.

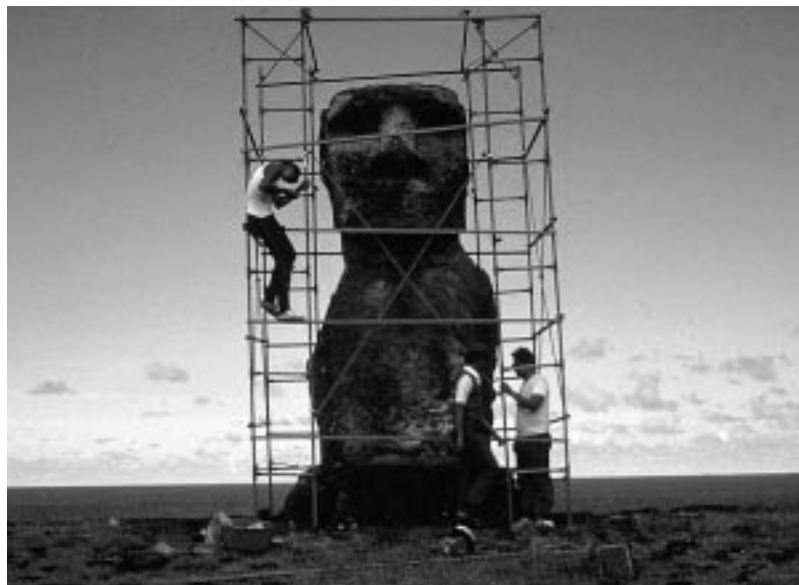
*Foto 13. Moai Hanga Kio 'E.  
Construcción de la estructura para  
aislarlo del agua de lluvia.*
