LAS AZUDAS: CONDICIÓN ACTUAL DE UNA SINGULAR EXPRESIÓN HIDRÁULICA QUE IDENTIFICA LA LOCALIDAD DE LARMAHUE, EN PLENO VALLE CENTRAL CHILENO

Waterwheels: Current Condition of a Unique Hydraulic Expression That Identifies the Village of Larmahue Located in Chile's Central Valley

Antonio Sahady Villanueva, Marcelo Bravo Sánchez, Carolina Quilodrán Rubio¹

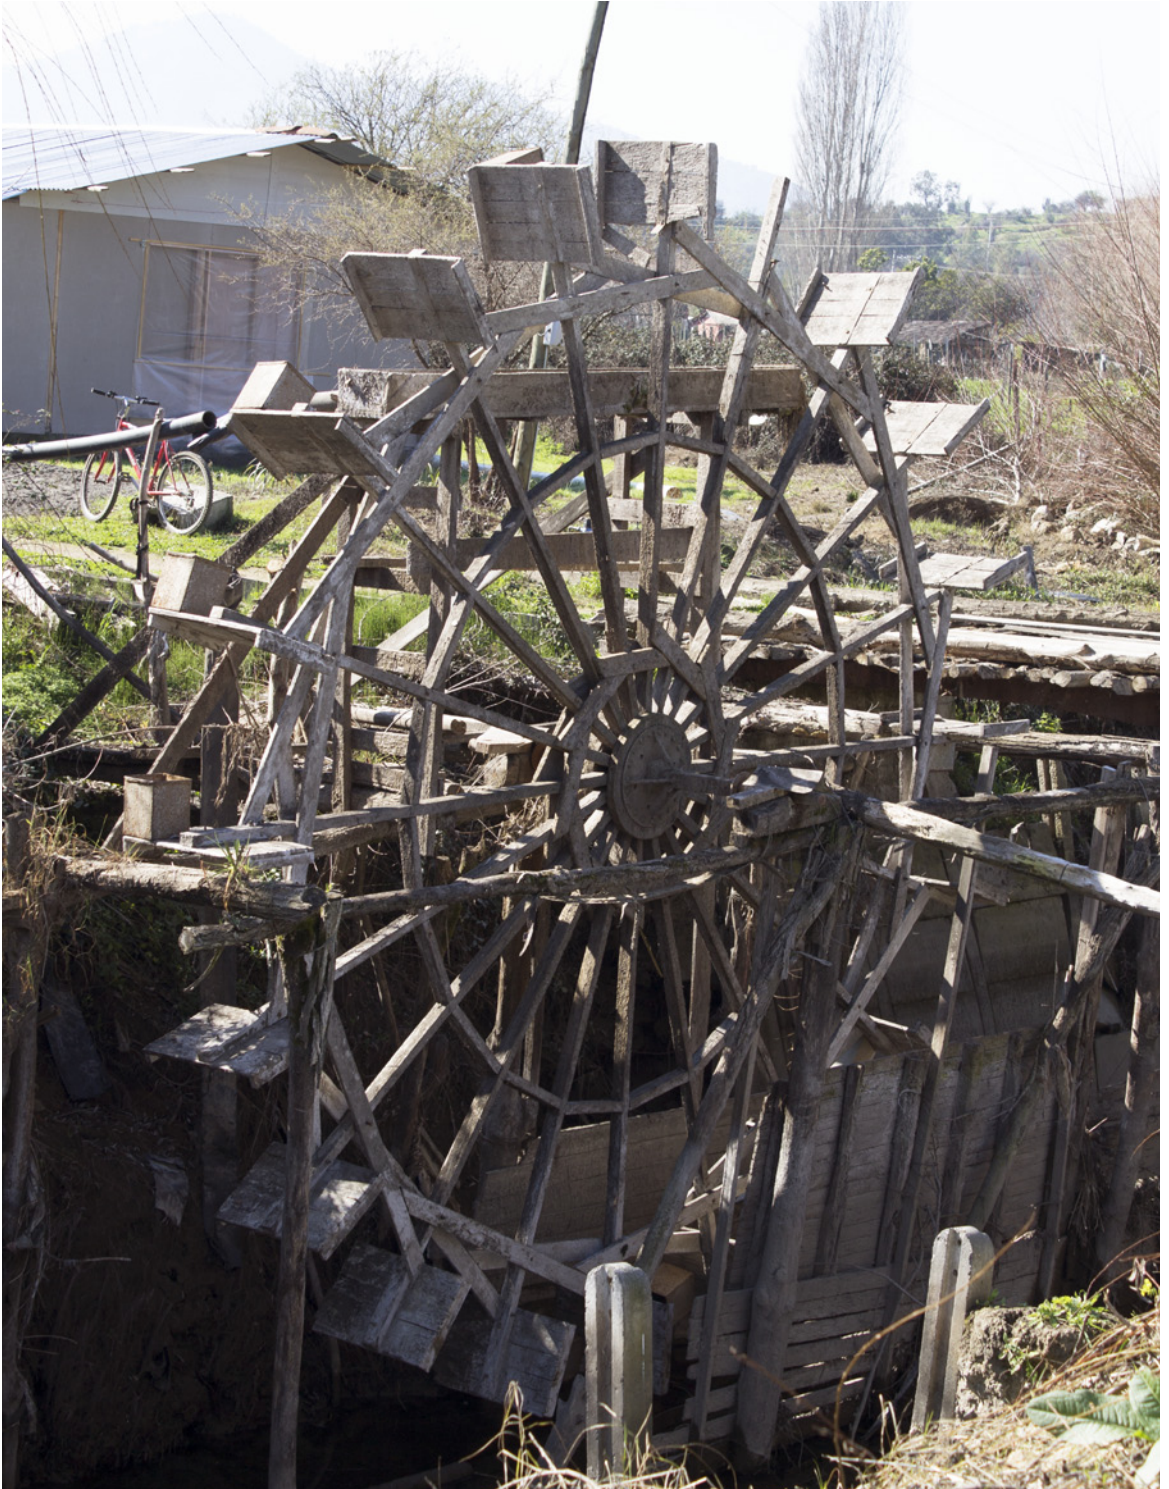
Figura 1. Rueda de agua en la localidad de Larmahue (Fotografía: Archivo Instituto de Historia y Patrimonio [IHP], 2012). *Waterwheel in the village of Larmahue (Photograph: Archive of the Institute of History and Heritage [IHP], 2012).*

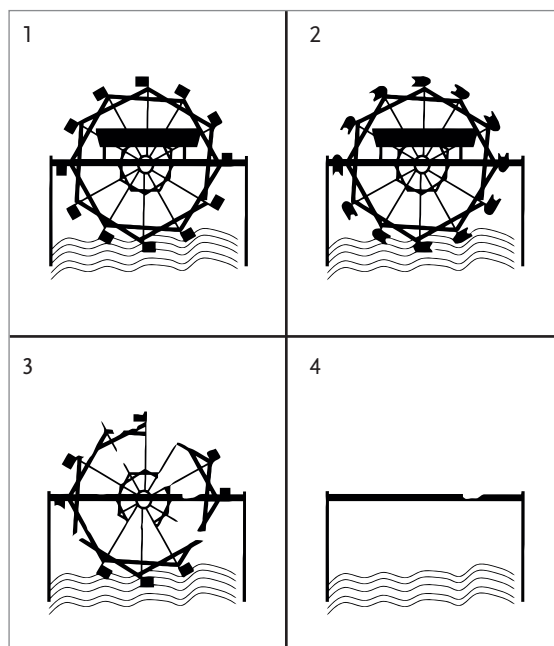
Figura 2. Esquema evolutivo del estado de conservación de las ruedas de agua. 1. Rueda original; 2. Rueda intervenida; 3. Rueda abandonada; 4. Rueda destruida (Ilustración: IHP, 2012).
Evolutionary scheme of the state of conservation of the waterwheels. 1. Original wheel; 2. Intervened wheel; 3. Abandoned wheel; 4. Destroyed wheel (Illustration: IHP, 2012).

La diversidad de casos ha sido uno de los factores considerados para definir las cuatro categorías que dan cuenta del estado de conservación de las ruedas de agua: ruedas originales, ruedas intervenidas, ruedas abandonadas y ruedas destruidas (Figuras 7, 8, 9 y 10).

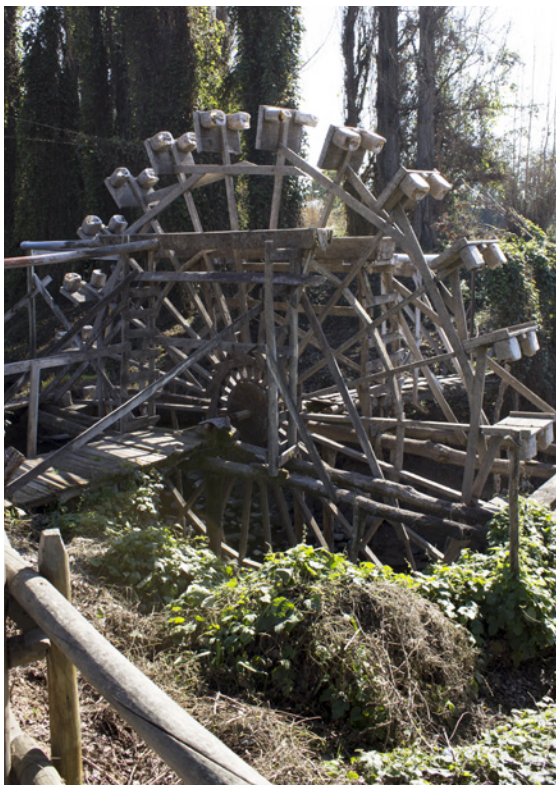
Figura 5. Inferior izquierda. Las ruedas de Larmahue poseen por lo general una forma poligonal debido a la cantidad de rayos que las sostiene (Fotografía: IHP, 2012).
Lower Left. The waterwheels of Larmahue generally have a polygonal shape resulting from the number of spokes sustaining them (Photograph: IHP, 2012).

La estructura de estos pintorescos artilugios, contruidos por la mano del artesano local, están diseñados de forma que el largo de las piezas de madera son suficientes para consumir una construcción de rotunda lógica: del núcleo central, atravesado por el eje, divergen rayos en cuyos remates se han instalado pequeños recipientes de madera o de metal, conocidos como capachos (Figura 4). El papel de los capachos es extraer el agua del río y depositarla en canales que la conducen hasta las tierras que precisan de ella (Márquez de la Plata 2009 [1960]). Constituyen una muy eficiente respuesta a una de las necesidades primordiales del hombre: la provisión de agua de regadío para la agricultura (Figura 5).

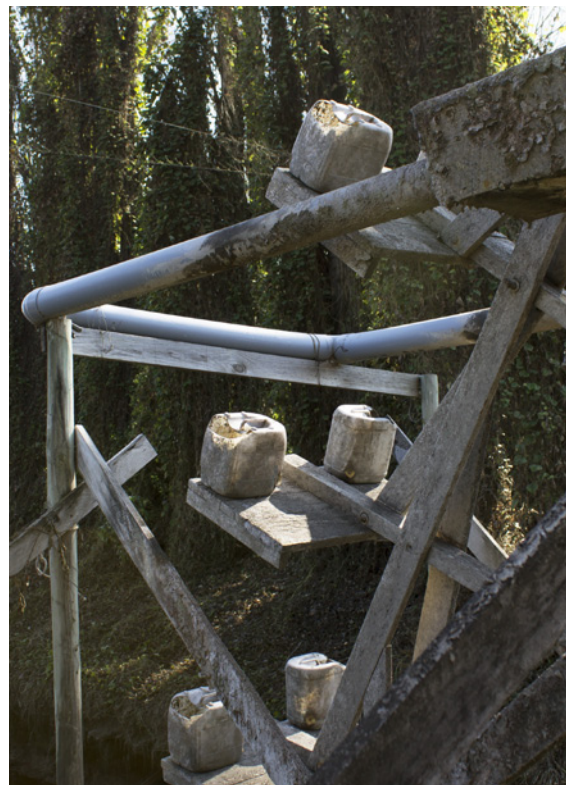
Figura 6. Inferior derecha. Cachos de plástico, expresado en el uso de bidones o tubos de PVC, que han ido desplazando por su durabilidad a los anteriores (Fotografía: IHP, 2012).
Lower right. Traditional wood or metal buckets have been replaced by more durable PVC pipes or cans. (Photograph: IHP, 2012).

Tampoco es extraño que se hayan hecho notar los cambios producidos por la modernización: los tradicionales cachos de madera o de metal han dado paso a recipientes plásticos o de policloruro de vinilo (PVC); inclusive, la madera de la estructura se ha sustituido en algunas ruedas por metal, conservándose solo el diseño (Figura 6).

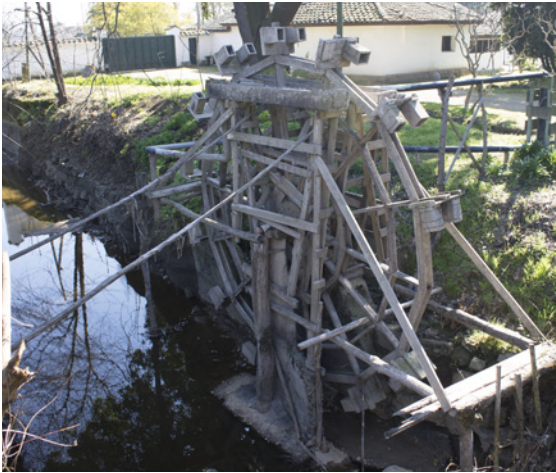
Figura 7. Superior izquierda. Rueda original de estructura de madera del Sr. Iván Urzúa. Comuna de Pichidegua (Fotografía: IHP, 2012).
Upper left. Original wood-structure waterwheel owned by Mr. Iván Urzúa. Commune of Pichidegua (Photograph: IHP, 2012).

El grupo que se calificó como ruedas originales, localizadas preferentemente en Larmahue, se refiere a aquellas que están funcionando de manera óptima, que conservan su diseño primitivo y cuya estructura y capachos de madera (o zinc) han resistido perfectamente el paso del tiempo (ver Figura 7). Cubren el 38% del universo registrado.

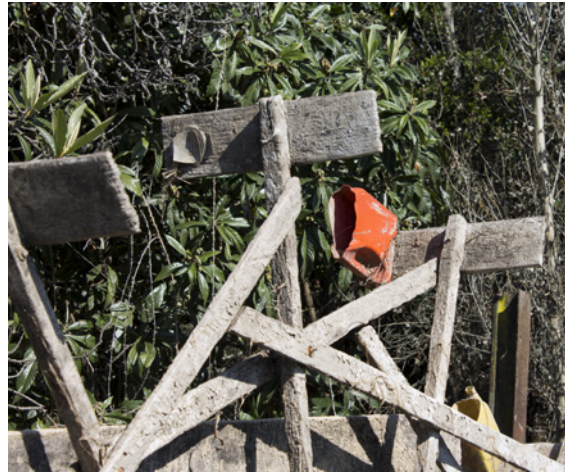
Figura 8. Superior derecha. Rueda intervenida en su estructura con cachos de bidones plásticos del Sr. Pedro Fuentes. Comuna de Pichidegua (Fotografía: IHP, 2012).
Upper right. Wheel structure intervened with plastic buckets owned by Mr. Pedro Fuentes. Commune of Pichidegua (Photograph: IHP, 2012).

En un segundo grupo se consideran las ruedas intervenidas. Son aquellas que, a pesar de conservar la estructura original y funcionar correctamente, han debido incorporar algunos elementos que se distancian de la factura tradicional, los que les hacen perder algo de su genuino encanto. Por ejemplo,

los capachos de madera han sido sustituidos por otros recipientes que, desempeñando la misma función, desnaturalizan parcialmente su imagen: botes vacíos de pintura, bidones de plástico, tiestos de policloruro de vinilo (PVC) (ver Figura 8). Cubren el 38% del total estudiado.

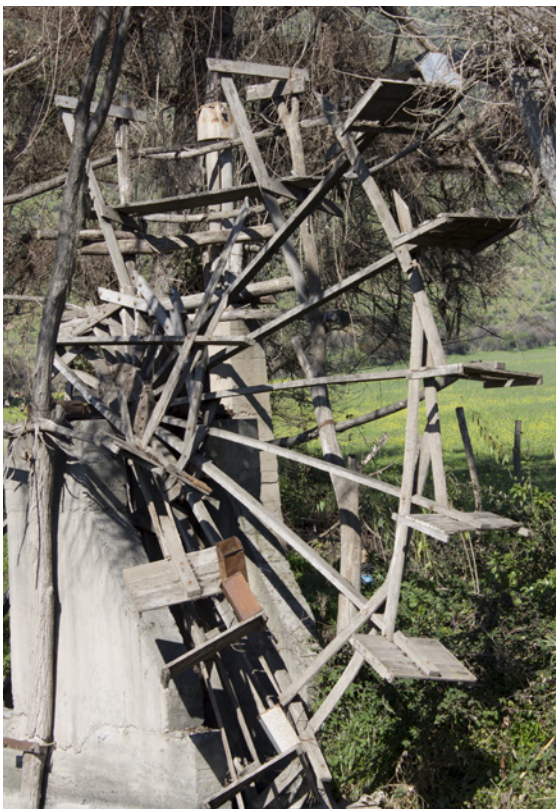
Figura 9. Inferior izquierda. Rueda abandonada en deplorables condiciones de la Sra. Otilia Zamorano. Comuna de Pichidegua (Fotografía: IHP, 2012).
Lower left. Abandoned wheel in deplorable condition owned by Mrs. Otilia Zamorano. Commune of Pichidegua (Photograph: IHP, 2012).

Las ruedas abandonadas llegan al 12% del total. Su condición se explica porque los propietarios terminan por desistir de su uso cuando estiman que el costo de reparación y puesta en marcha supera las posibilidades de afrontarlo. Prefieren en ese caso algunas técnicas alternativas de riego, como son las bombas eléctricas o accionadas por combustibles. Y las azudas continúan su inexorable camino hacia el deterioro: se destruyen de modo sucesivo los capachos, los rayos y finalmente el resto de la estructura (ver Figura 9). También son objeto de abandono aquellas ruedas que han perdido a sus propietarios, pues no siempre los descendientes se interesan en mantener la tradición.

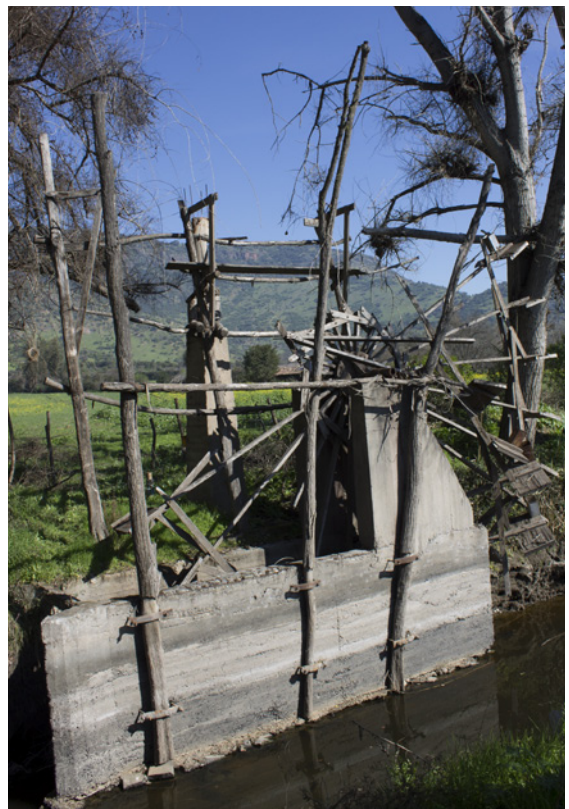
Figura 10. Inferior derecha. Vestigio de rueda destruida que perteneció al Sr. Pedro Matus. Comuna de Pichidegua (Fotografía: IHP, 2012).
Lower right. Vestige of a destroyed wheel that was owned by Mr. Pedro Matus. Commune of Pichidegua (Photograph: IHP, 2012).

Las ruedas destruidas alcanzan el 12% del conjunto de azudas catastradas. En general, solo restan de ellas algunos fragmentos o simplemente unos vagos vestigios, suficientes para traer a la memoria un antiguo escenario en el que el regadío estaba naturalmente asegurado (ver Figura 10).

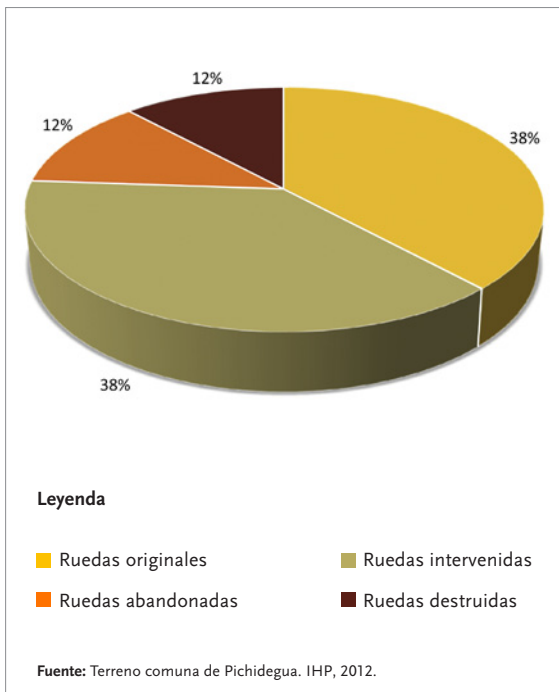
El trabajo en terreno permitió registrar 41 ruedas de agua, una vez examinadas las diferentes localidades de la comuna de Pichidegua. Una vez conocido su exacto estado de conservación ha sido posible determinar algunas medidas necesarias de adoptar en aras de la supervivencia de este patrimonio campesino vivo.

Figura 11. Estado de conservación de las ruedas de agua catastradas en la comuna de Pichidegua.
State of conservation of the waterwheels surveyed in the Commune of Pichidegua.

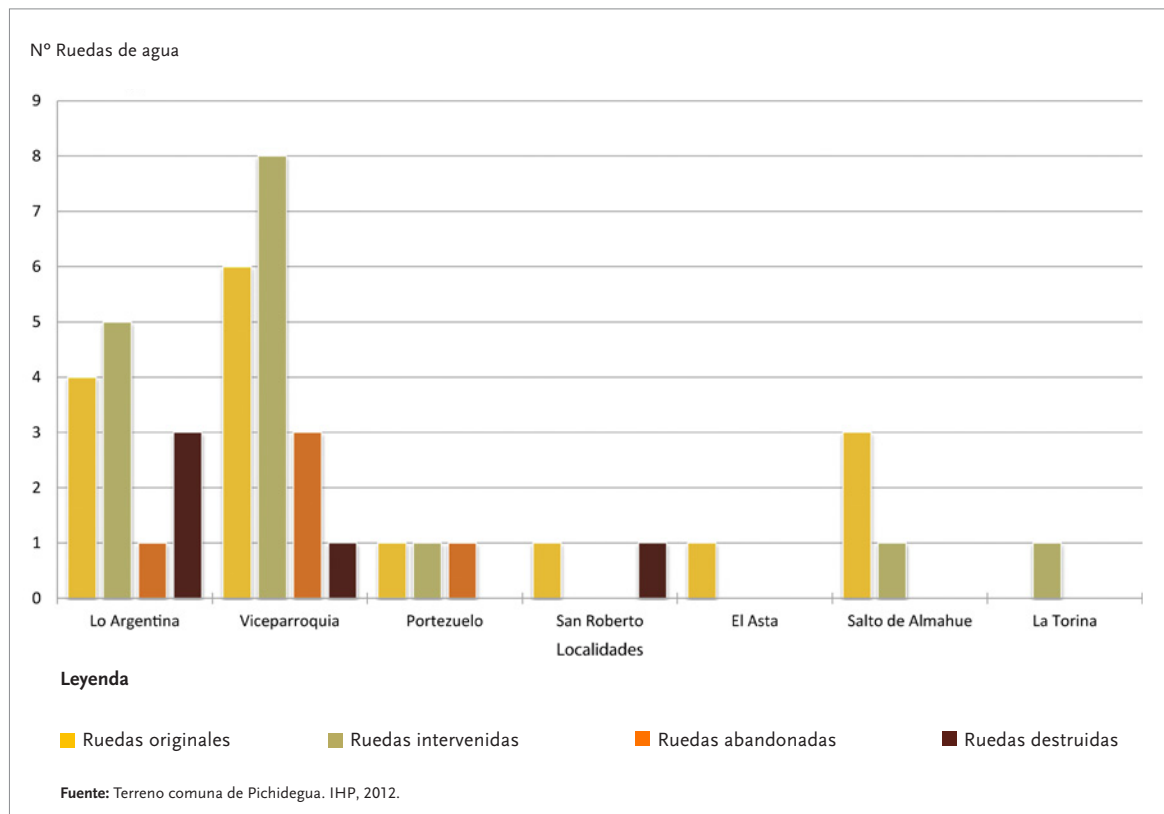
Las cuatro categorías de conservación están presentes en dos de las tres localidades que componen el sector de Larmahue: Lo Argentina, Viceparroquia y Portezuelo (Figuras 11 y 12). Los habitantes se han visto influenciados por los nuevos materiales que han ido incorporando a sus propias ruedas, reemplazando aquellas piezas que destruyó el sismo de 2010.

Figura 12. Estado de conservación de las ruedas de agua según las distintas localidades. Comuna de Pichidegua.
State of conservation of waterwheels according to location. Commune of Pichidegua.

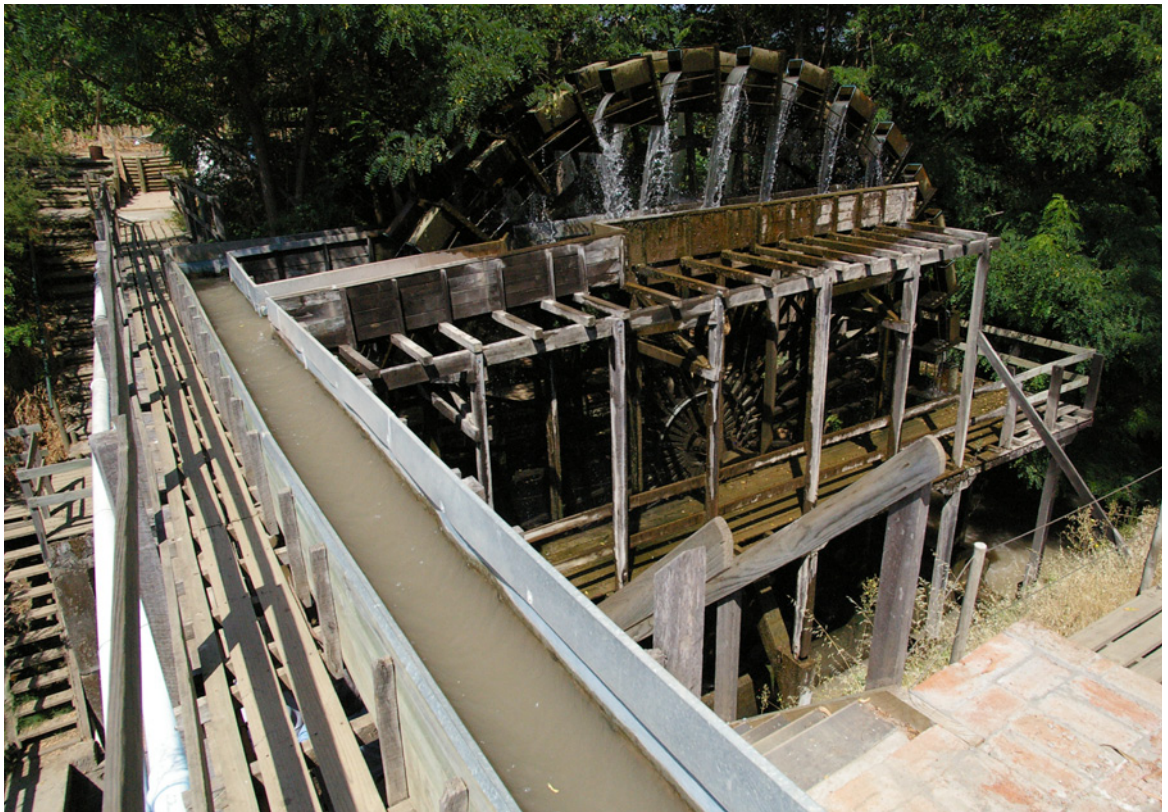
En las localidades de San Roberto y El Asta se han conservado las azudas originales, gracias al interés de la familia Lyon, cuyos viñedos todavía se riegan mediante este sistema ancestral. Es más, la gran rueda del fundo Larmahue, que colapsó en 1982, fue reconstruida por mandato de don Juan José Lyon (Figura 13).

Figura 13. Paisaje cultural industrial del fundo San Roberto, cuya rueda de agua tiene 80 años (Fotografía: IHP, 2012).
Industrial-cultural landscape of the San Roberto Farm – its waterwheel is 80 years old (Photograph: IHP, 2012).

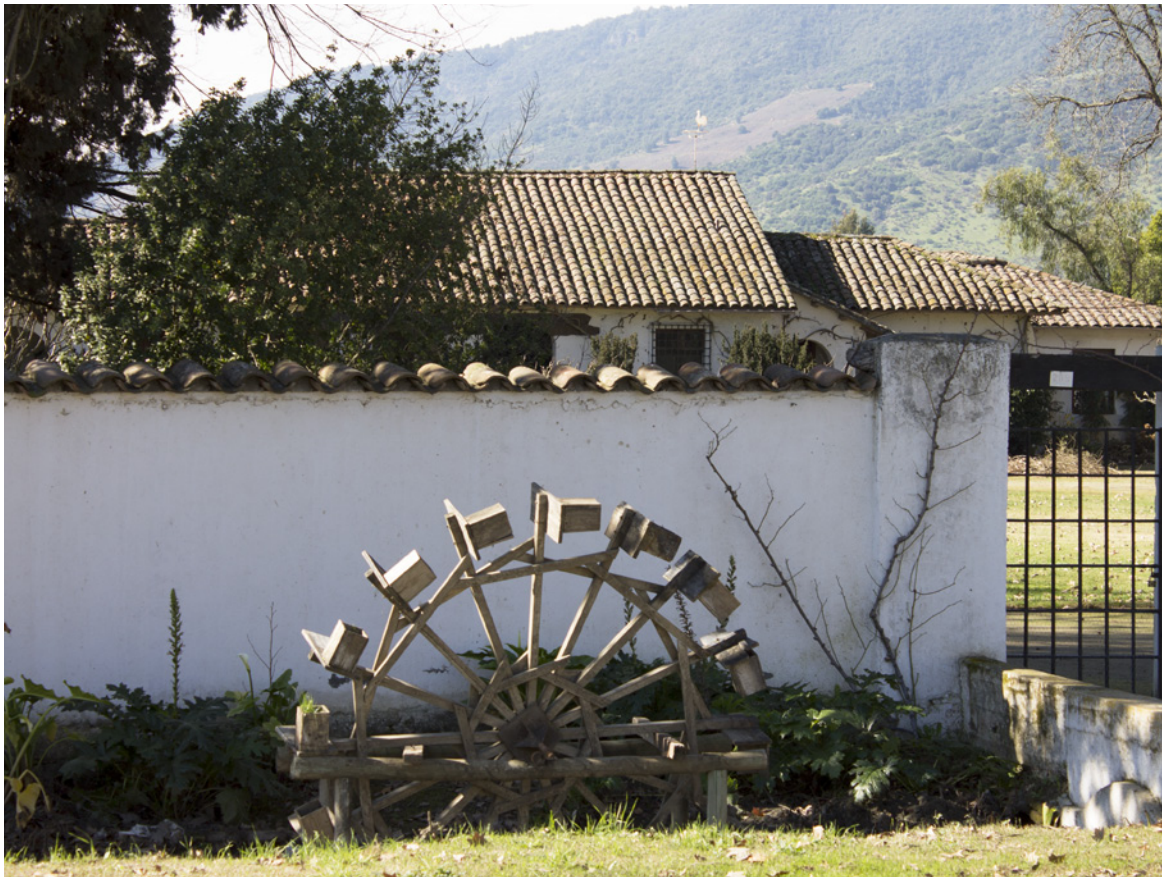
En la localidad de El Salto de Almahue se da una curiosa contradicción: las azudas de diseño clásico se utilizan como artilugio ornamental; en cambio, una rueda de diseño reciente –con la misma lógica de las originales– sirve para irrigar una pequeña chacra y un jardín (Figura 14).

Figura 14. Rueda de agua de carácter ornamental. Sector del Salto de Almahue (Fotografía: IHP, 2012).
Ornamental waterwheel. In the area of Salto de Almahue (Photograph: IHP, 2012).
