INFORME DE INTERVENCIÓN

Escultura / Buda *Dainichi Nayorai* / Anónimo / Época Meiji, Japón

Laboratorio de Escultura y Monumentos
Centro Nacional de Conservación y Restauración

30 de Abril de 2014
Santiago de Chile

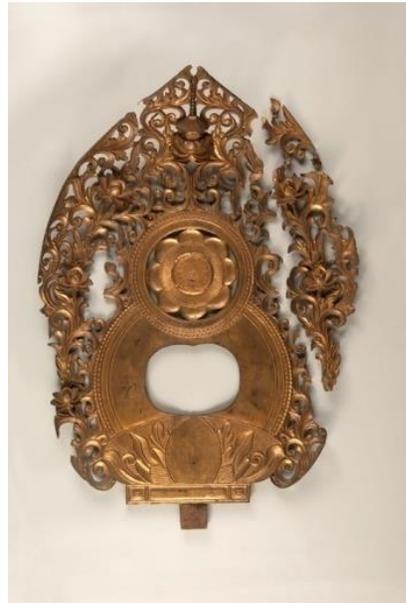
Fue expuesto en las Casas de lo Matta, entre los años 1989 y 1998, sin que dispongamos de fotografías o archivos. En la sede actual del Museo, la Recoleta Dominicana, nunca se ha presentado en la exposición permanente, pero sí en la muestra temporal titulada “Oriente”, entre marzo y mayo del 2012. En esta ocasión no pudo ser presentado en su totalidad ya que el Halo se encontraba fragmentado y débil.

En el mismo momento, el Halo ingresa al Laboratorio de Monumentos del CNCR en este estado de conservación.
(Archivo CNCR, Rivas, V. 2012)

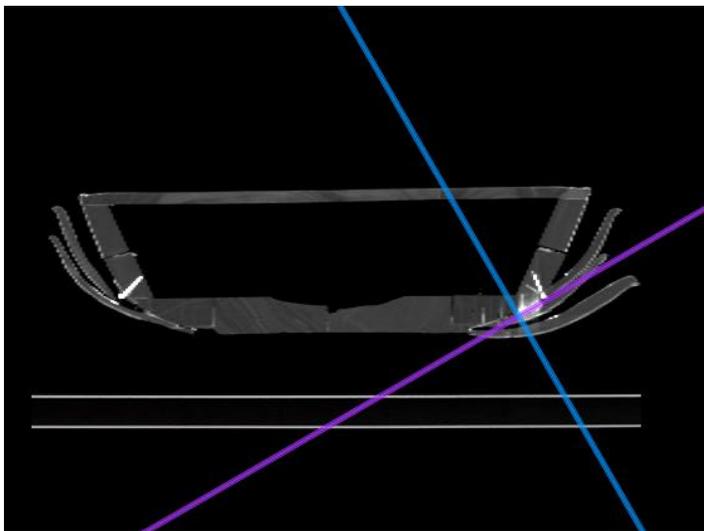
Gracias al escáner realizado⁶, se encontró una moneda, ubicada entre dos hojas de la flor de loto, base sobre la cual está sentada la figura de Buda. Desafortunadamente, se pudo observar solamente en las imágenes del escáner ya que está instalada muy profundamente entre hojas firmes, con espacio de solamente 1mm entre las hojas.

Ubicación de la moneda entre dos hojas de la Base flor de loto, sobre el rango intermedio de pétalo. (Tomografía computarizada: Hospital Clínico de la Universidad de Chile /Archivo CNCR, 2013)

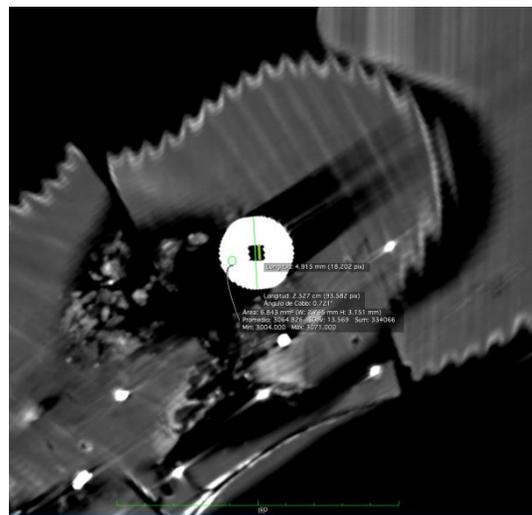
La moneda vista de frente, detrás de un pétalo. (Tomografía computarizada: Hospital Clínico de la Universidad de Chile /Archivo CNCR, 2013)

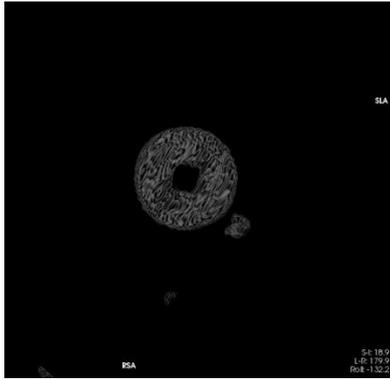
Reconstrucción de la moneda a partir de una serie de imágenes del TAC, por el programa Osirix© (Tomografía computarizada: Hospital Clínico de la Universidad de Chile /Archivo CNCR, 2013)

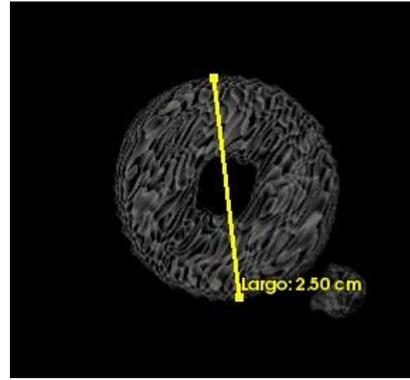
Detalle y medición. Reconstrucción de la moneda a partir de una serie de imágenes del TAC (Tomografía computarizada: Hospital Clínico de la Universidad de Chile /Archivo CNCR, 2013)

Se trata de una moneda metálica (de alta densidad en el escáner), circular (2,5 cm de diámetro), con un orificio central de forma cuadrada (de 5 mm de costado). El canto parece ser estriado.

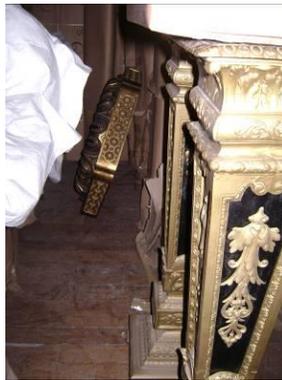
Sin embargo, el conjunto escultórico no consta de un embalaje especializado adecuado, probablemente por motivo de su gran formato y peso. Un informe de mediciones de las condiciones ambientales en el depósito en el año 2006⁹, nos muestra las siguientes condiciones, debidas a la falta de espacio¹⁰.

Se observa el segundo nivel de base, apoyado en uno de sus costados, en un rincón del depósito, sin embalaje ni protección contra el polvo, la luz, etc.¹¹ (Imas, 2006)

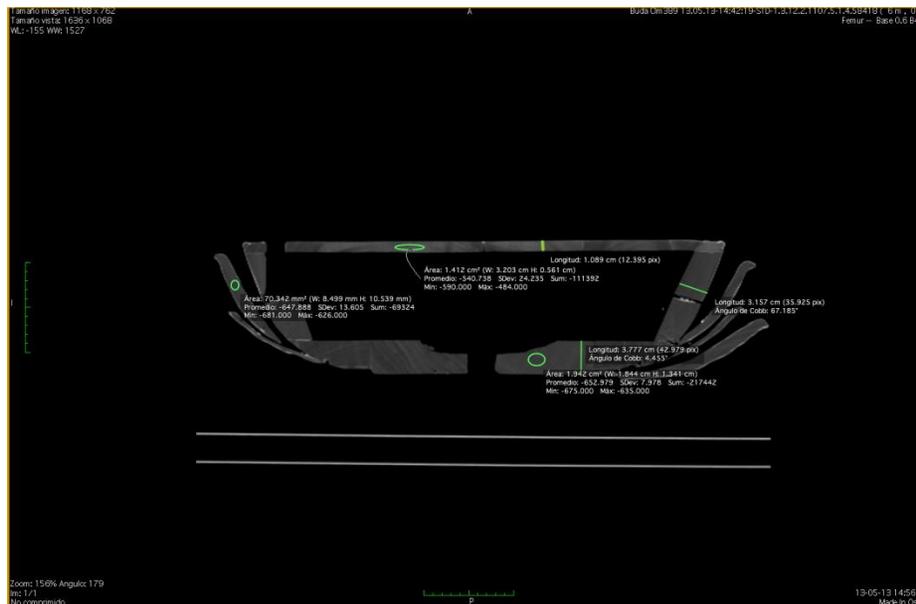
Corte en el centro de la Base flor, con mediciones de densidades. Gracias a esto, se pudo medir que la madera de la parte inferior y de los pétalos es de un solo tipo, mientras la tabla superior está realizada con otro tipo de madera. (Tomografía computarizada: Hospital Clínico de la Universidad de Chile /Archivo CNCR, 2013)

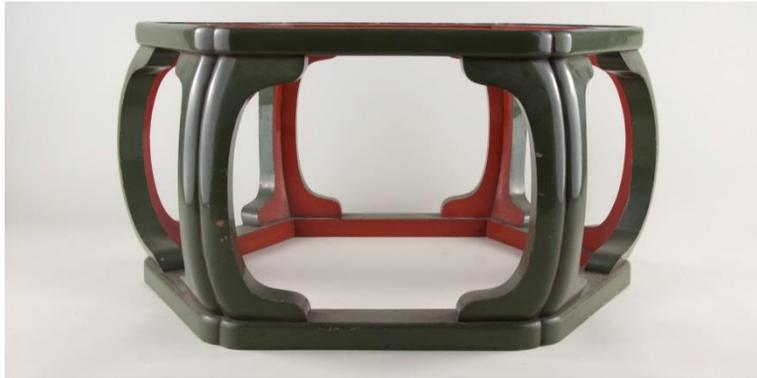
Estado inicial de la base – mesa. Las estructuras hexagonales superior e inferior están conformadas por seis listones cada una. Para las seis patas, no se pudo identificar si cada una está compuesta de un solo bloque o de dos bloques unidos. (Archivo CNCR, Rivas, V., 2013)

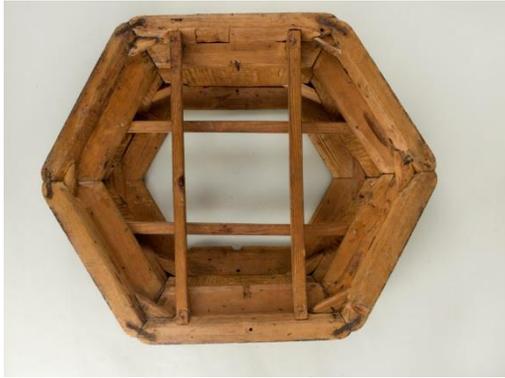
Parte interna de la base hexagonal, vista inferior. Se observa la gran cantidad de bloques que arman esta estructura compleja con los bloques mismos, las cuñas triangulares, los travesaños, el grapado. (Archivo CNCR, Rivas, V., 2014)

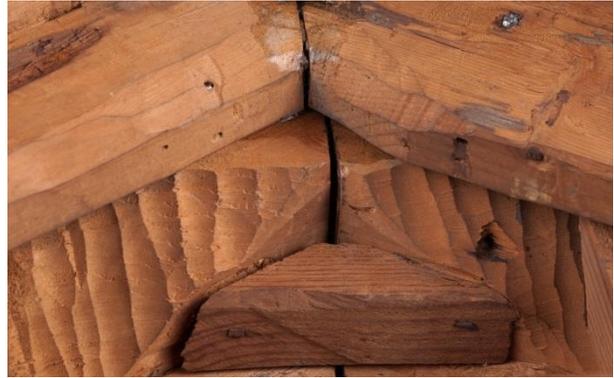
Sub-base superior: internamente las uniones están afirmadas con elementos triangulares clavados a ambos bloques contiguos. (Archivo CNCR, Rivas, V., 2013)

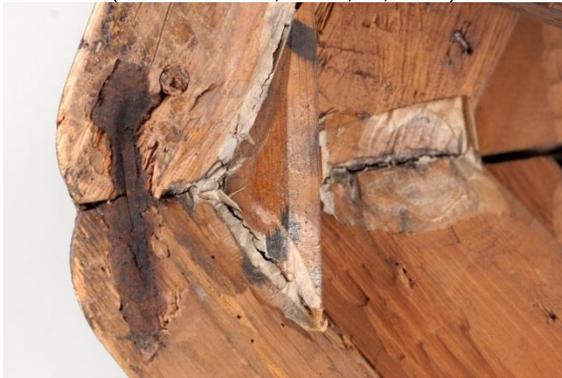
Sub-base inferior: se nota el grapado, la adhesión de cuñas triangulares para reforzar la unión de bloques y la presencia de refuerzo de papel en las juntas de bloques. (Archivo CNCR, Rivas, V., 2013)

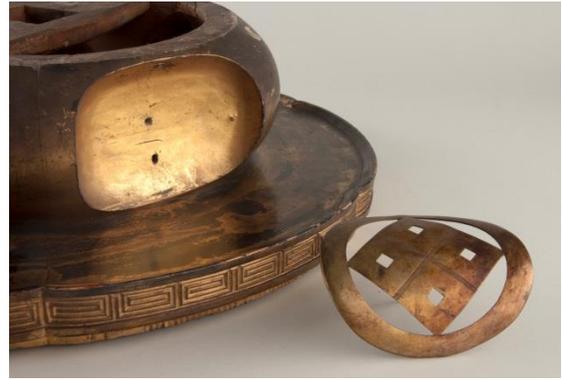
Elemento metálico suelto y el orificio dejado por su clavo en la base. (Archivo CNCR, Rivas, V., 2013)

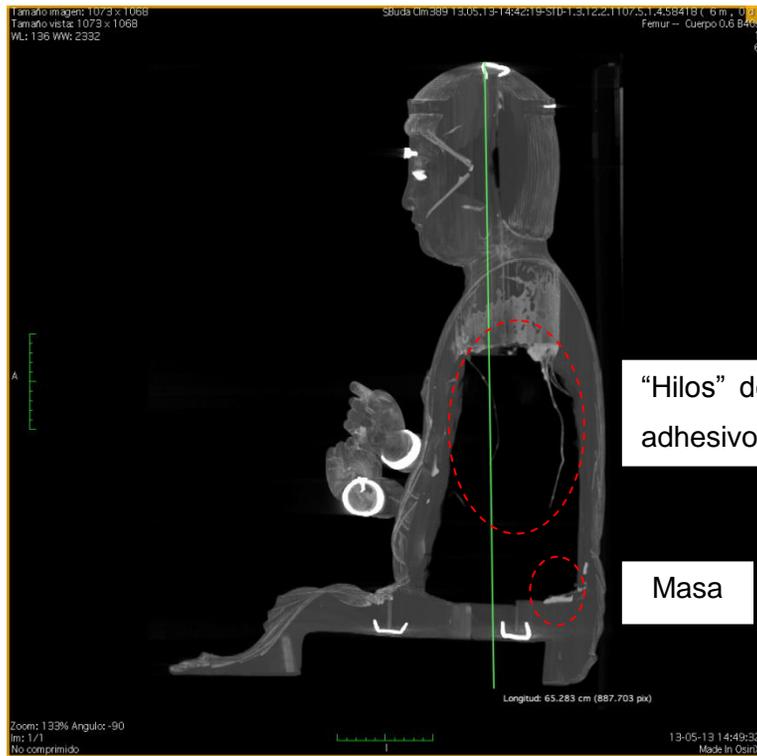
En el interior se observan dos hilos que bajan desde el cuello hasta el bloque inferior. En el fondo del vaciado se observa también una masa de densidad mayor a la madera. En el estudio imagenológico, utilizando los filtros de densidades que provee el programa Osirix®, se notó que esta masa se aproxima a la densidad de una piedra volcánica, según el informe entregado³⁴. Sin embargo, por lo observado, se concluye que los hilos corresponden al goteo solidificado del adhesivo del cuello, y que la masa visible está formada por residuos de éste adhesivo.

En esta imagen observamos los “hilos” de adhesivo y la masa en el fondo del vaciado. Estos residuos se plantearon en un comienzo como posible ofrenda. (Tomografía computarizada: Hospital Clínico de la Universidad de Chile /Archivo CNCR, 2013)

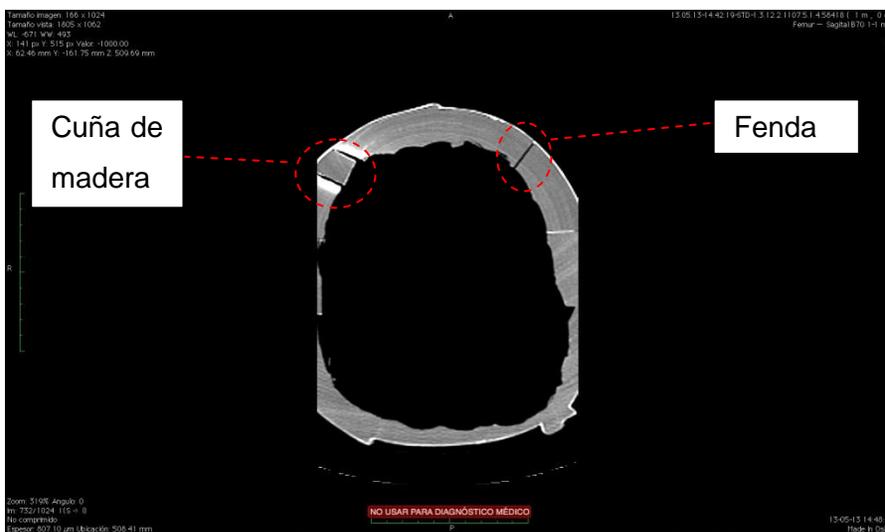
Buda: Corte axial (altura del ombligo).

En el costado derecho de Buda, se observa que durante la manufactura se tuvo que agregar una cuña de madera, posiblemente por la presencia de un nudo o consecuentemente a un problema de manufactura. Una fenda atraviesa desde el vientre (lado izquierdo) hasta la parte inferior del Buda.

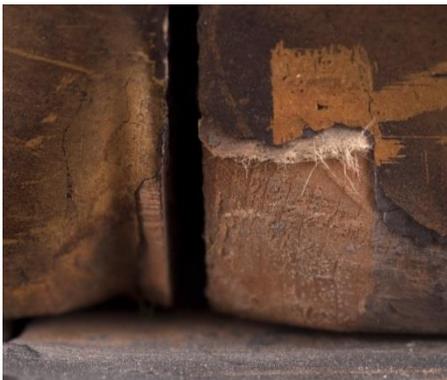
Fibras visibles entre la madera y el estrato de lacado – dorado, en la base hexagonal. Se plantea que este papel está presente únicamente en las zonas de unión de bloques, como se observa aquí. (Archivo CNCR, Rivas, V., 2013)

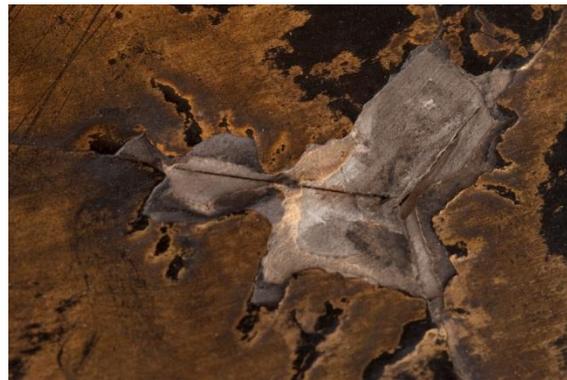
Detalle de la base circular. Un análisis de fibras permitió identificar que se trata de Kozo (elemento constitutivo del papel japonés). (Archivo CNCR, Rivas, V., 2013)

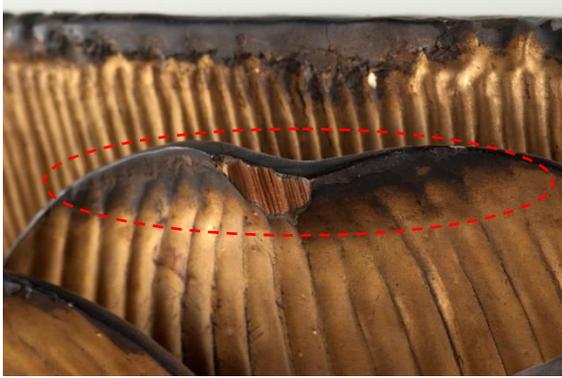
Capa superficial marrón oscuro presente en la punta de los pétalos de la Base flor de loto. (Archivo CNCR, Rivas, V. 2013)

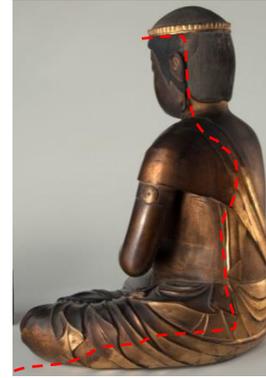
Límite de aplicación de la pátina artificial. A la izquierda, la zona más oscura corresponde a la zona con pátina. (Archivo CNCR, Rivas, V. 2013)

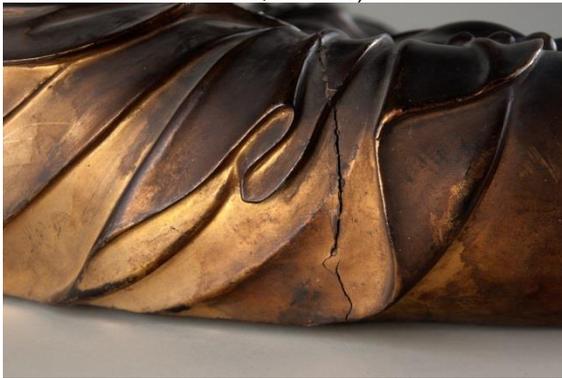
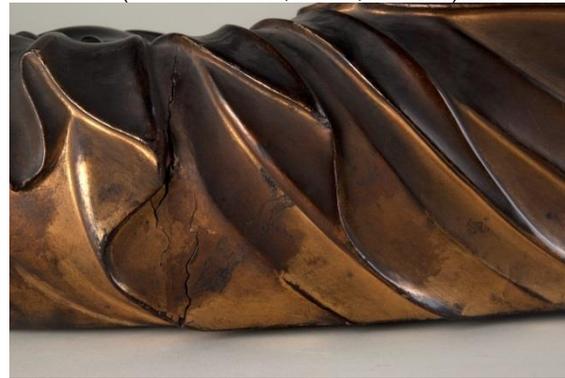
Detalle de los límites de aplicación en ambas rodillas de la figura de Buda. (Archivo CNCR, Rivas, V. 2013)

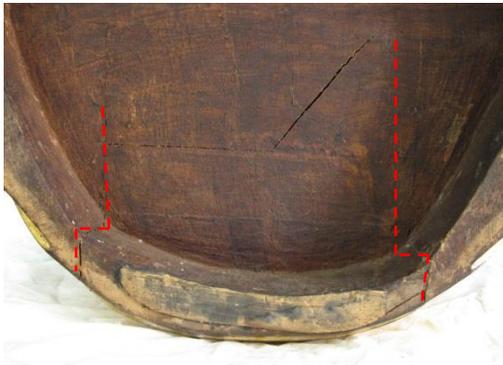
Se observa la separación de los bloques laterales de la figura (que forman el volumen de la cadera y pierna por ambos lados), con el bloque posterior. Esta separación de bloques también se observa en la parte inferior, como lo vemos en las imágenes siguientes.

Separación de los bloques laterales, vista desde la parte inferior de Buda. (Archivo CNCR, Chamoux, C. 2013)

Para la estabilización del soporte, se propone la consolidación de las zonas de grietas y separación de bloques con la inyección de Paraloid B72®, sin nivelación de estratos.

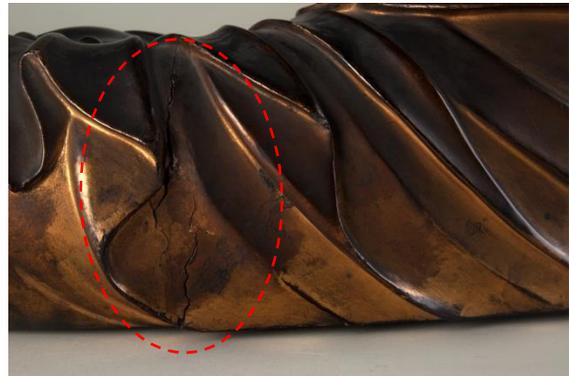
Separación del bloque que forma la cadera izquierda. (Archivo CNCR, Rivas, V. 2013)

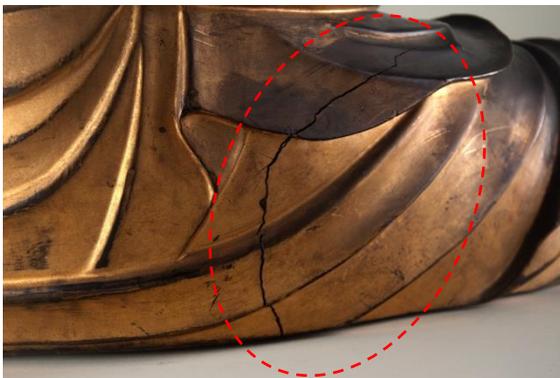
Separación del bloque de la cadera derecha, en dos zonas. (Archivo CNCR, Rivas, V. 2013)

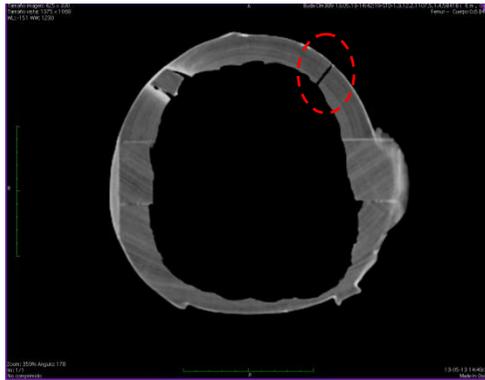
Fenda radial de la madera, ubicada en el bloque anverso que forma el vientre. (Tomografía computarizada: Hospital Clínico de la Universidad de Chile /Archivo CNCR, 2013)

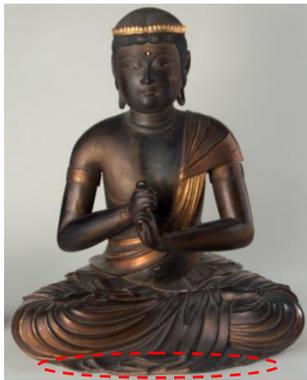
El soporte de madera también está debilitado en la parte anterior, siendo más delgada. Presenta una fisura a lo largo de la tabla anterior y también pérdida de madera.

Ubicación de la fisura y pérdida de soporte. (Archivo CNCR, Rivas, V. 2013)

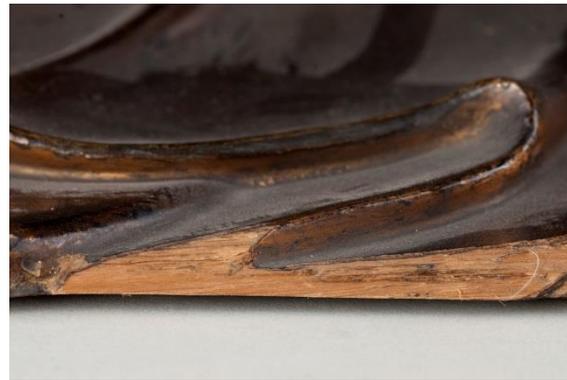
Faltante de madera en la parte anterior. (Archivo CNCR, Rivas, V. 2013)

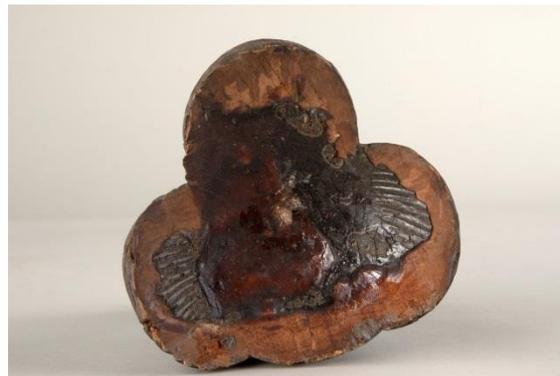
Otra alteración del soporte se ubica en la zona de unión del pelo (móvil) a la cabeza: esta zona presenta excesos de adhesivo que levantan el pelo de unos 8mm y no permiten el buen encaje del tarugo en la parte superior de la cabeza.

Residuos de adhesivo en la parte inferior del pelo. (Archivo CNCR, Rivas, V. 2013)

Problema	Método y técnica	Materiales	Resultado
Presencia de residuos de adhesivo en la parte inferior, que producen relieves inadecuados al buen encaje de los elementos.	Limpieza húmeda y mecánica	Compresas de algodón Agua destilada caliente Escarpelo	Se eliminaron los residuos y se despejó el texto parcialmente conservado.
La madera presenta suciedad adherida en su parte inferior.	Limpieza de la madera	Alcohol etílico.	Se eliminó la suciedad adherida a la madera.
Un pétalo (rango inferior, izquierda) está fracturado en dos partes, pero sigue unido a la base.	Unión de fragmentos	Cola fuerte al 30%.	Se adhirió y se devolvió la forma del pétalo.

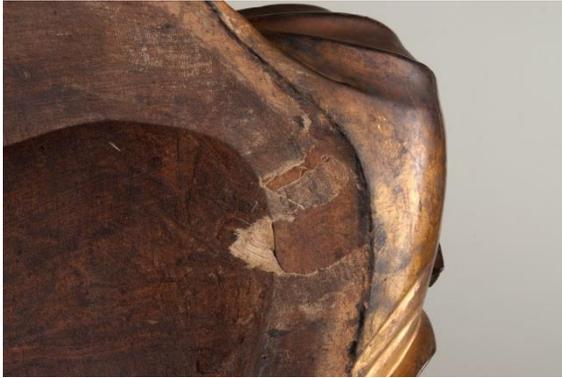
Finalmente, la parte inferior de la base de Buda presenta desgarre y pérdida de la tela adherida a la madera.

Desgarre y pérdida de tela encolada en la parte inferior de Buda. (Archivo CNCR, Rivas, V. 2013)

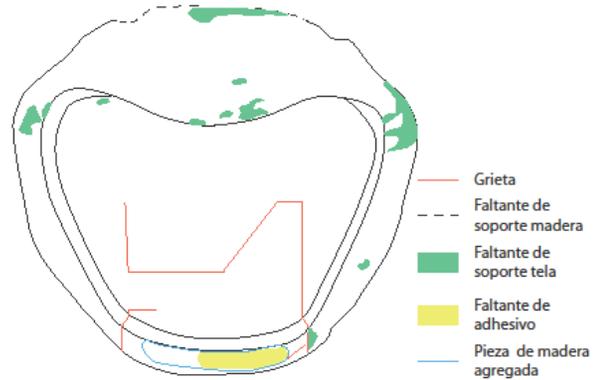
Esquema de alteraciones en la parte inferior de la base. (Chamoux, C. 2013)

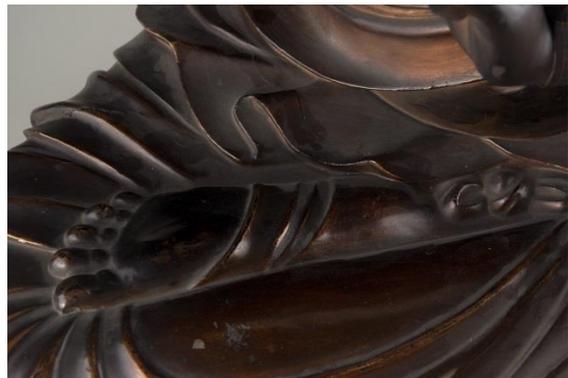
Suciedad superficial y adherida. Alteración cromática generalizada y discontinuidad del color. (Archivo CNCR, Rivas, V. 2013)

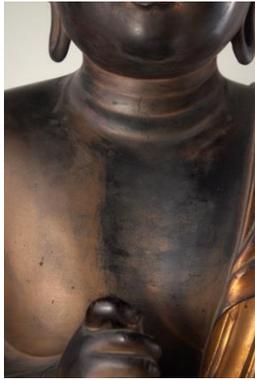
Pérdida del dorado (laca negra a la vista) en la mitad izquierda del pecho, por abrasión provocada por el collar. (Archivo CNCR, Rivas, V. 2013)

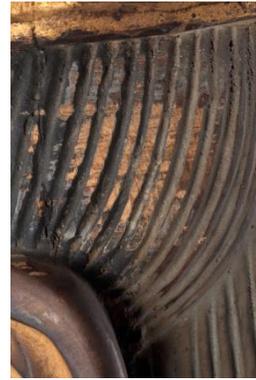
Pérdida del color del pelo, por abrasión. (Archivo CNCR, Rivas, V. 2013)

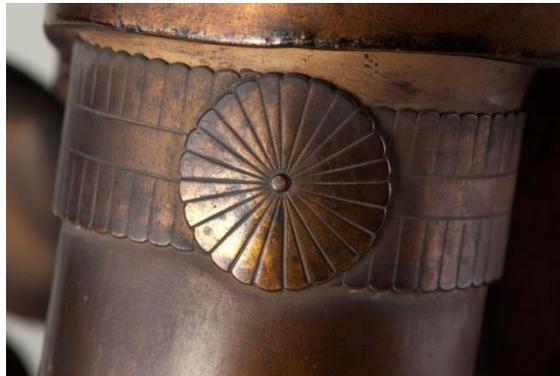
No presentan problemas estructurales, solamente alteraciones superficiales relativas a su oscurecimiento, por presencia de pátina de envejecimiento y probablemente por elementos químicos en el ambiente, otorgando un aspecto manchado y opaco a estos accesorios.

El brazalete izquierdo presenta manchas y opacidad. (Archivo CNCR, Rivas, V. 2013)

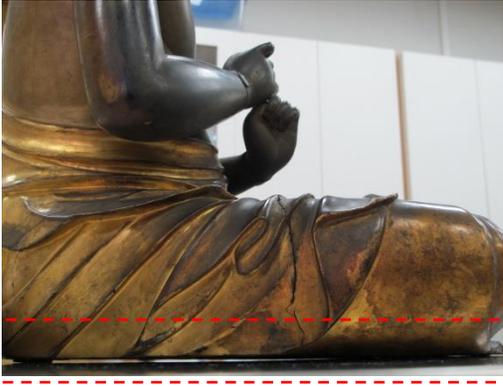
Se reconocen intervenciones anteriores en esta figura. En la parte inferior, se agregó una tabla para levantar la parte posterior de Buda. Se deduce que se trata de una intervención ya que la tabla está adherida por sobre la tela. Esta tablilla presenta hoy problemas de adhesión al soporte.

La tabla posterior levanta la figura de Buda y concentra las fuerzas en la parte anterior muy delgada.
(Archivo CNCR, Chamoux, C. 2013)

<p>La parte anterior de la túnica de Buda está levantada en comparación a la parte posterior, lo que provocó su fractura en el pasado.</p>	<p>Realización de una estructura de espuma que levante la parte anterior de Buda.</p>	<p>Ethafoam® Silicona Tyvek®</p>	<p>La espuma se encaja en la parte inferior delantera del Buda y lo deja levantado de algunos milímetros.</p>
<p>El pelo de Buda es un elemento aparte y móvil. Corre riegos de perderse.</p>	<p>Inclusión del Pelo en la caja de los accesorios.</p>	<p>Ethafoam® Caja de cartón corrugado. Silicona Tyvek®</p>	<p>La caja contiene todos los elementos móviles pertenecientes a esta escultura.</p>

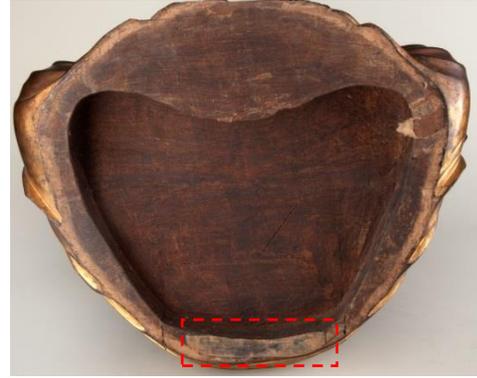
Ubicación de la tabla adherida sobre la tela, en la parte inferior posterior de Buda.
(Archivo CNCR, Rivas, V. 2013)

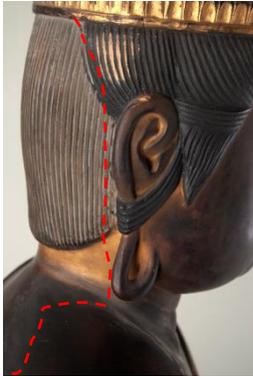
En toda la superficie anterior se observan huellas de una pátina artificial aplicada a la brocha. Se manifiesta de un color oscuro, oxidado en algunas partes. La consideramos intervención posterior a la manufactura por el aparente poco cuidado de su aplicación en comparación a la delicadeza de la manufactura original.

Límite de aplicación en la parte superior. El pelo en la parte anterior es mucho más oscuro que en el reverso.
(Archivo CNCR, Rivas, V. 2013)

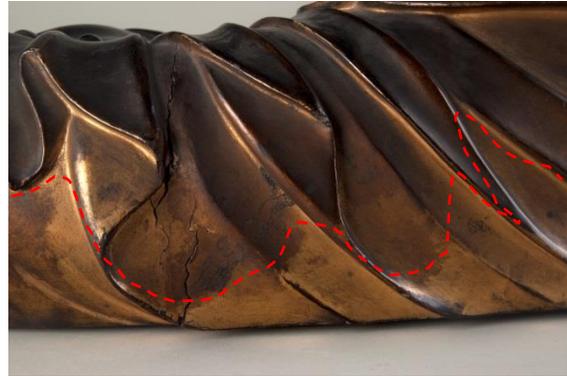
Límite de la pátina aplicada en intervención anterior.
(Archivo CNCR, Rivas, V. 2013)

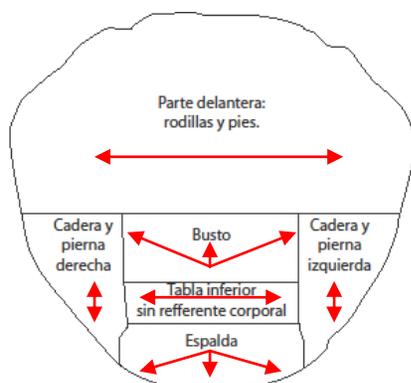
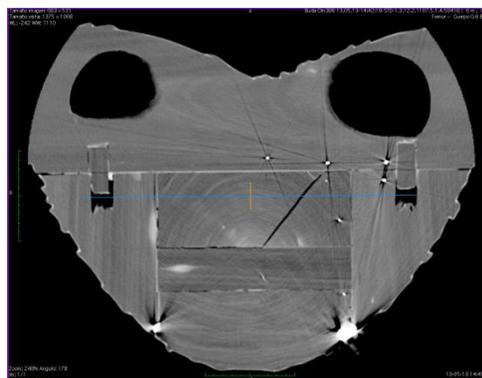
La manufactura de la pieza condicionó la separación de bloques, debido a la yuxtaposición y unión de bloques de madera con distintas direcciones de fibras. Al contrario, la fisura que se observa en la parte izquierda del vientre correspondería a una fenda provocada por potencialmente la falta de secado de los bloques, o bien por el microclima presente en esta

parte ahuecada. Esta fenda se puede observar también en la tabla inferior, y se debe probablemente a su mayor espesor.

Esquema y tomografía de la dirección de las fibras de la madera en los bloques de Buda. (Tomografía computarizada: Hospital Clínico de la Universidad de Chile /Archivo CNCR, 2013)

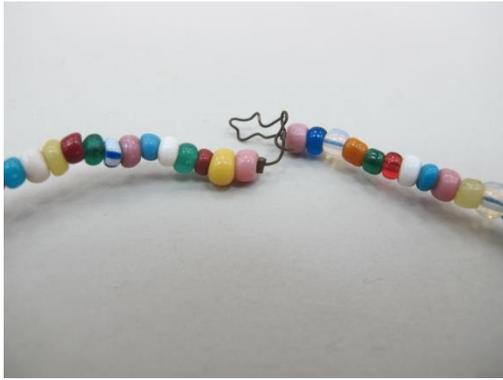
Los hilos metálicos que soportan las cuentas presentan oxidación, torsión y rigidez. El cierre del collar está en mal estado de conservación, el alambre enrollado sobre sí mismo no permite cerrar correcta ni seguramente, además su forma irregular provoca abrasión en la parte posterior del cuello de Buda.

El cierre del collar. (Archivo CNCR, Csillag, C., 2013).

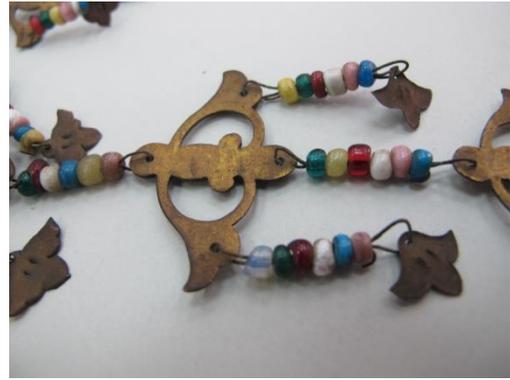
Deformación de los alambres y suciedad. (Archivo CNCR, Csillag, C., 2013)

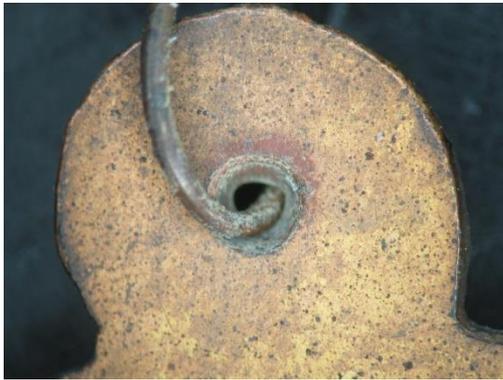
Los elementos metálicos de los distintos módulos también presentan oxidación.

Oxidación del alambre, contaminando el orificio. Vista bajo microscopio óptico Stemi 2000-C, con aumento 5x. (Archivo CNCR, Chiostergi S., 2013)

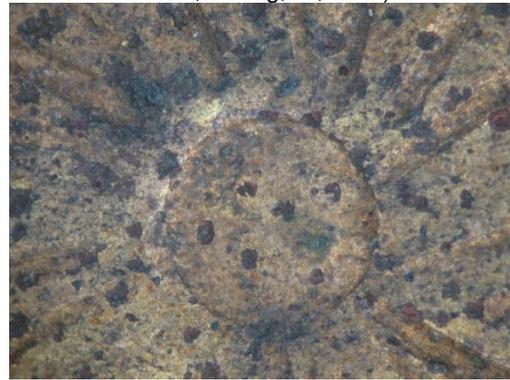
Estado superficial con aumento. Parte central de la pieza metálica principal. Vista bajo microscopio óptico Stemi 2000-C, con aumento 5x (Archivo CNCR, Chiostergi S., 2013).

Se puede observar una alteración cromática de toda la superficie por presencia de suciedad superficial y corrosión.

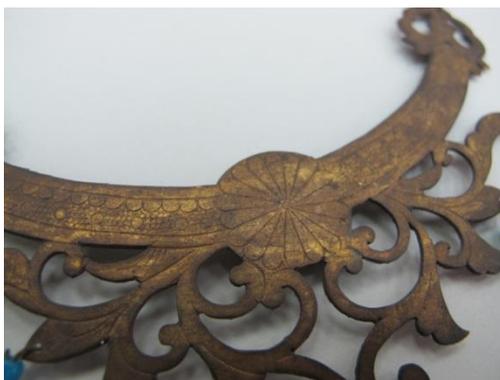
Por otra parte, reconocemos la presencia de una pátina aplicada al pincel, como intervención anterior de probable protección del metal.

Huellas de pincel en la pieza principal, correspondientes a la aplicación de una pátina.
(Archivo CNCR, Csillag, C., 2013)

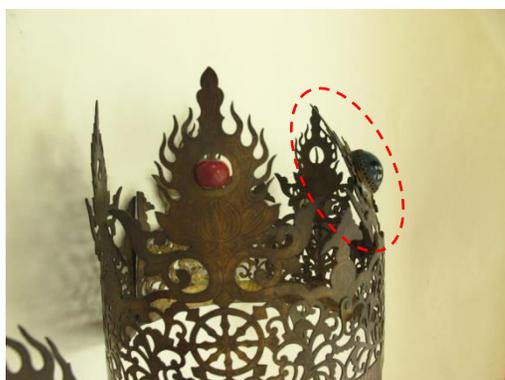
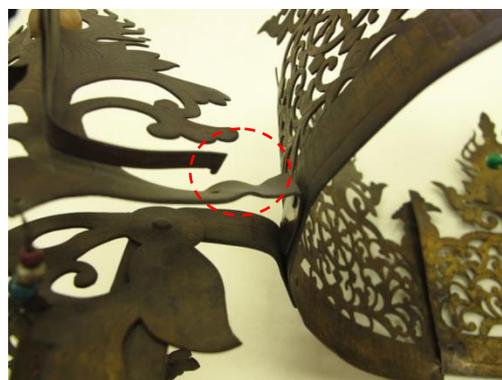
Se registra una deformación de los planos, tanto en la pieza principal como en los elementos laterales colgantes.

Deformación de los planos en la pieza central y lateral (Archivo CNCR, Chamoux, C., 2013)

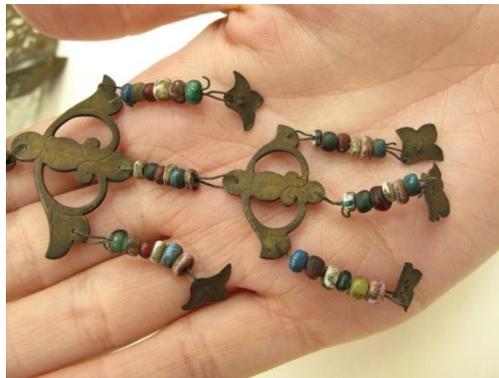
Una capa de suciedad está adherida en toda la superficie del metal y de las cuentas. Además se observa la pérdida del estrato dorado en algunas áreas, por abrasión.

Suciedad del metal y de las cuentas
(Archivo CNCR, Chamoux, C., 2013)

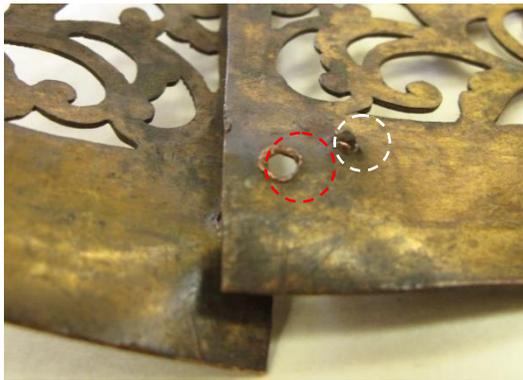
En ambas mitades anterior y posterior de la pieza central, se observan dos orificios perforados posteriormente a la creación, para fijar la corona en la cabeza de Buda. Se diferencian de los dos orificios posteriores de cierre, por su aspecto en la parte interna de la corona: los originales presentan rebarbas pequeñas mientras los otros presentan evidencia de aplicación de fuerza directa.

Orificios: en rojo el orificio para cierre, en blanco la perforación para fijar la corona a la cabeza.
(Archivo CNCR, Csillag, C., 2013)

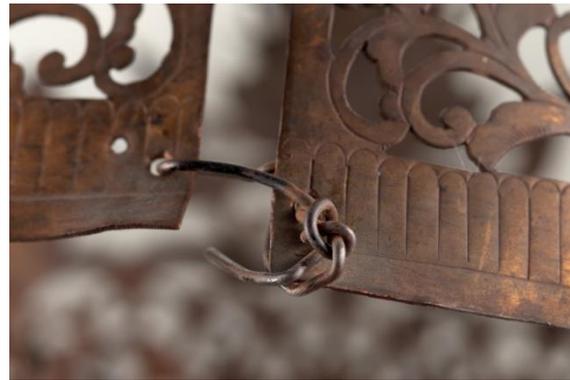
En la parte posterior de la corona la presencia de un alambre grueso, torcido, se identifica como una intervención anterior para reponer el cierre original perdido.

El cierre de la corona, producto de una intervención anterior. (Archivo CNCR, Rivas, V., 2013)

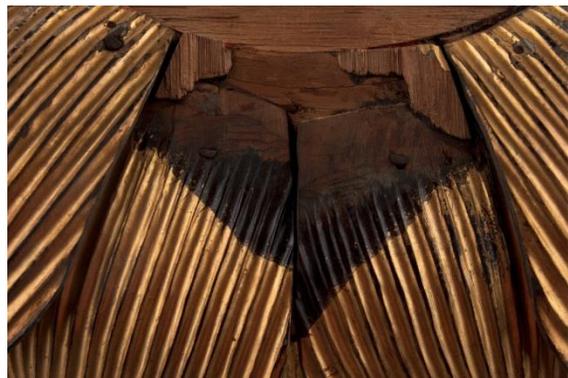
- partes faltantes: Estas corresponden a un pétalo entero (rango inferior, zona posterior), las puntas de dos pétalos, y la base de varios pétalos en la parte inferior.
- fracturas del soporte: hay un pétalo fracturado en dos partes en el costado derecho de la flor, rango inferior;
- elementos sueltos: un pétalo está desprendido del soporte cónico, y varios, en todos los rangos, presentan unión floja.

Zona del pétalo faltante. Quedan fragmentos de su madera adheridos a la parte inferior de la base. Este faltante nos permite apreciar el sistema de fijación interno de los pétalos. (Archivo CNCR, Rivas, V., 2013)

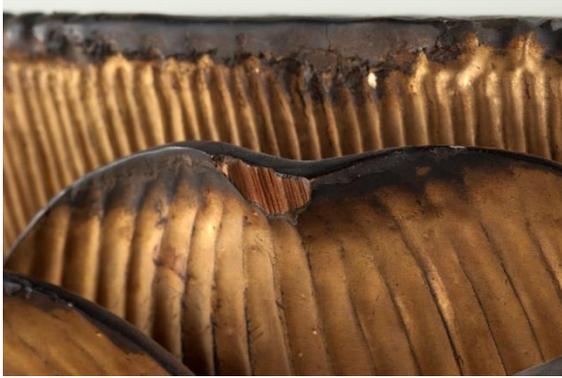
Punta faltante de un pétalo del rango superior. (Archivo CNCR, Rivas, V., 2013)

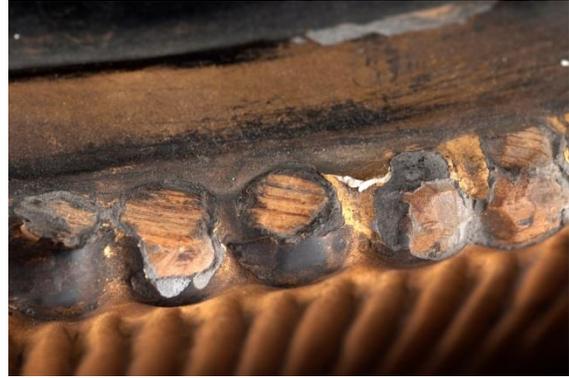
En la parte cónica central, las orillas también presentan pérdida de material, dejando la madera soporte a la vista. Por otra parte, la madera de la tabla inferior muestra huellas de abrasión, pérdida superficial del soporte; y los clavos presentes en esta zona inferior están corroídos y algunos fracturados.

Pérdida de soporte en la parte superior de la base cónica. (Archivo CNCR, Rivas, V., 2013)

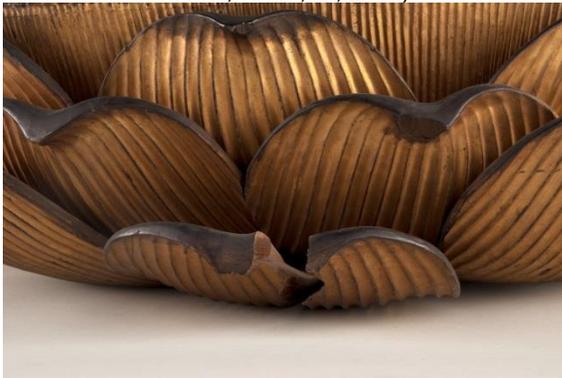
Pétalo fragmentado en dos partes en el rango inferior. (Archivo CNCR, Rivas, V., 2013)

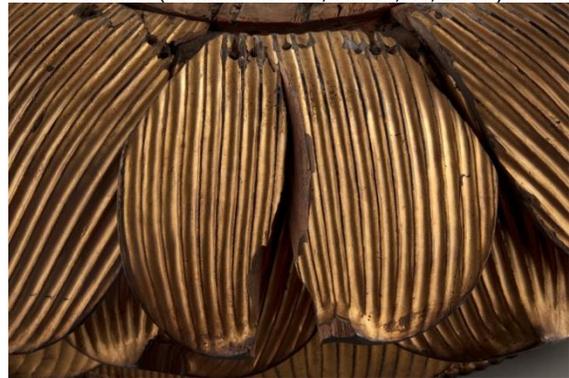
Otra vista del pétalo fragmentado. Podemos observar que las dos partes se mantienen fijas gracias a los clavos. (Archivo CNCR, Rivas, V., 2013)

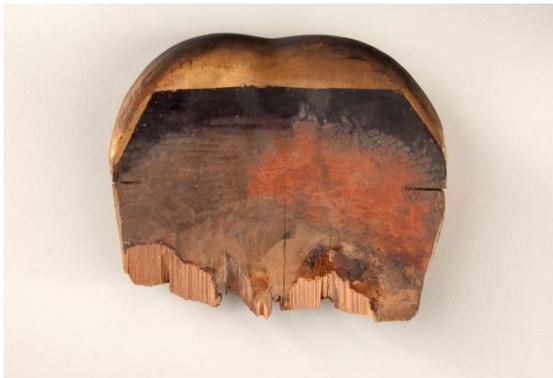
Pétalo desprendido perteneciente al rango superior de pétalos. Se ubica en la parte posterior de la base. La forma del corte muestra que se fragmentó primero, y luego se separó del soporte. (Archivo CNCR, Rivas, V., 2013)

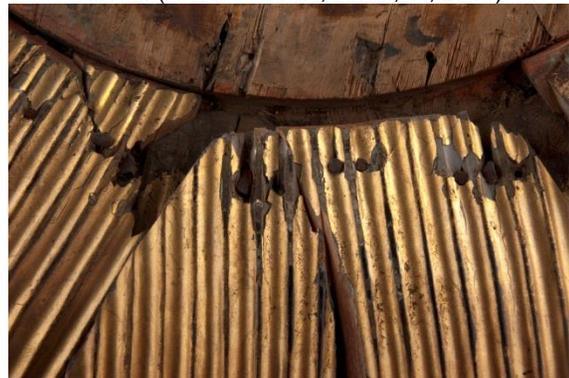
Zona inferior de la base. Se aprecian los pequeños faltantes del soporte, la madera dañada por abrasión y las facturas que provocan los clavos oxidados. (Archivo CNCR, Rivas, V., 2013)

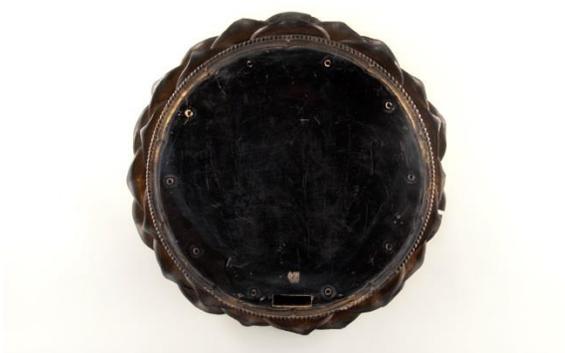
La principal alteración superficial es la pérdida del dorado en toda la parte superior sobre la cual se asienta la figura de Buda: la laca negra pulida queda a la vista.

Pérdida del dorado en la parte superior de la base. (Archivo CNCR, Rivas, V., 2013)

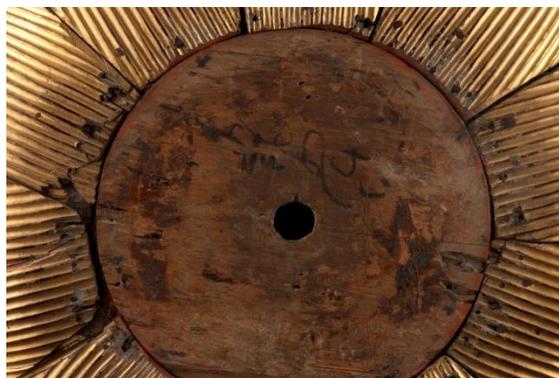
Las otras alteraciones superficiales consisten en alteraciones cromáticas, relativas a la presencia de polvo superficial y suciedad adherida, principalmente sobre y entre los pétalos, pero también en la parte inferior de la base, la cual presenta además de lo anterior, una cantidad importante de residuos de adhesivo. Por otra parte, podemos apreciar un oscurecimiento de las puntas de pétalos en relación al color general del pétalo mismo. Finalmente, la etiqueta presente en la parte superior de la base presenta suciedad adherida y pérdida de su material constitutivo.

Presencia de suciedad y residuos de adhesivo en la parte inferior de la base. (Archivo CNCR, Rivas, V., 2013)

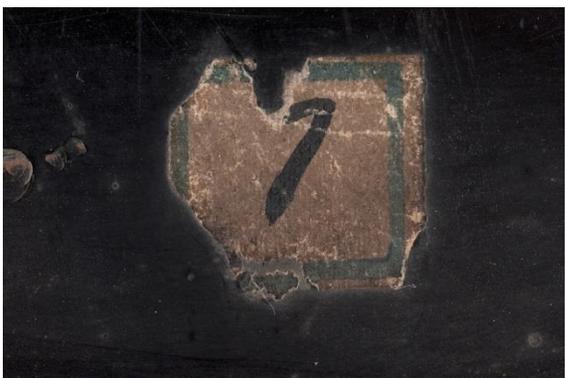
Suciedad adherida a la etiqueta y pérdida de parte del papel. (Archivo CNCR, Rivas, V., 2013)

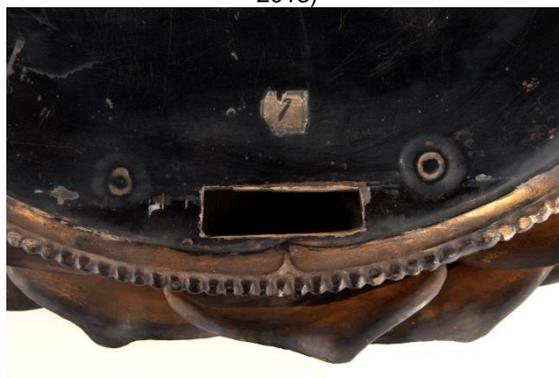
Suciedad superficial y adherida en la laca y en los pétalos. Oscurecimiento de la superficie. (Archivo CNCR, Rivas, V., 2013)

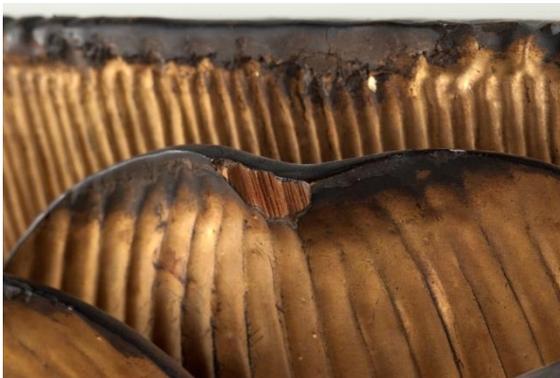
Oscurecimiento de las puntas de pétalos y orilla superior, por la aplicación de pátina de envejecimiento u de repinte de purpurina. (Archivo CNCR, Rivas, V., 2013)

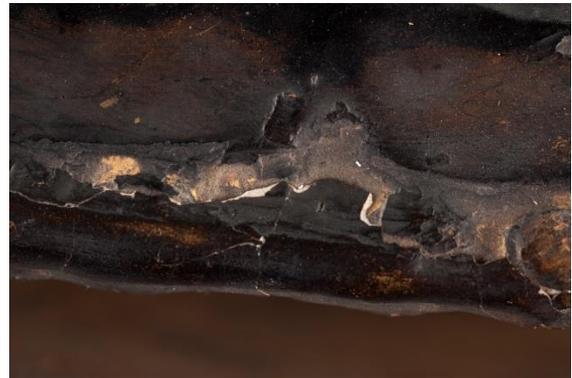
Se observan también intervenciones de nivelación en la parte superior, con la presencia de un resane blanco y liso que se desprende, cubierto por un material metalizado oscuro identificado a simple vista como purpurina.

Resane (nivelación) sobre madera a la vista. El resane es de color blanco, cubierto por color oxidado y de textura lisa, lo cual contrasta con la base misma (negra y con relieves). (Archivo CNCR, Rivas, V., 2013)

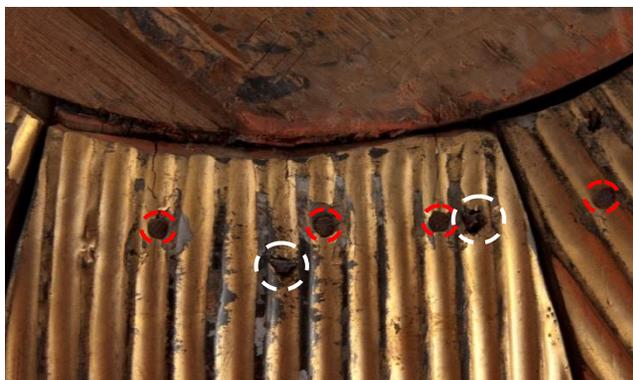
Finalmente, en una etapa anterior se reforzó la estructura de esta base complementando la fijación de los pétalos con algunos clavos y tornillos adicionales, los cuales se diferencian fácilmente de los originales por su forma.

En blanco, los clavos originales, de sección cuadrada y terminación aplastada; en rojo los clavos circulares instalados durante una intervención anterior. (Archivo CNCR, Rivas, V., 2013)

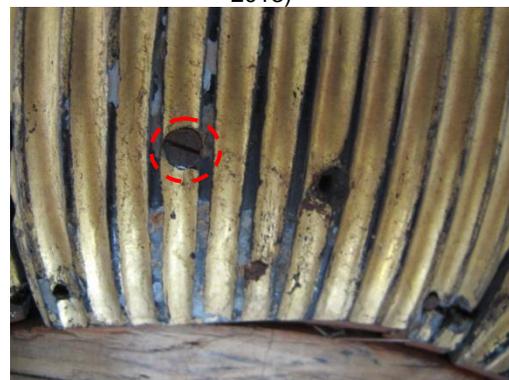
Tornillo moderno presente en uno de los pétalos. (Archivo CNCR, Chamoux, C., 2013)

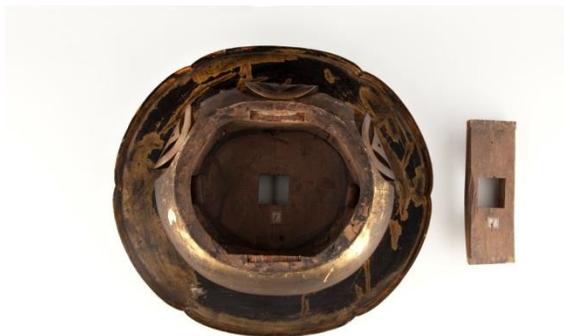
La tabla superior que sustenta la flor de loto ya no está adherida al soporte. (Archivo CNCR, Rivas, V., 2013)

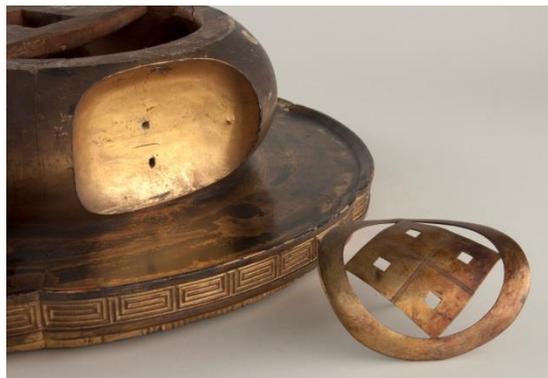
El elemento metálico izquierdo está suelto. (Archivo CNCR, Rivas, V., 2013)

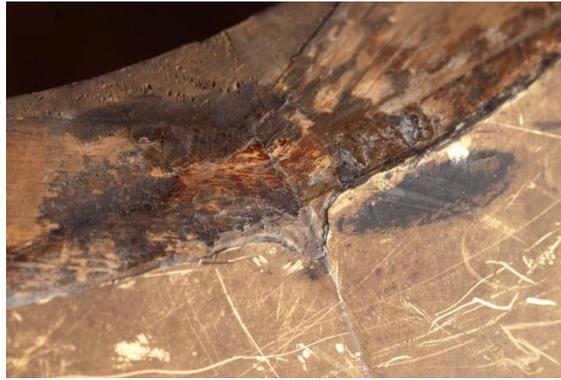
Se encuentran problemas de mal encaje con la Base flor de loto (superior), por los excesos de adhesivo presentes en toda la parte superior de la base.

Los excesos de adhesivo en la parte superior de la base no permiten el encaje correcto de la Base flor de loto.
(Archivo CNCR, Rivas, V., 2013)

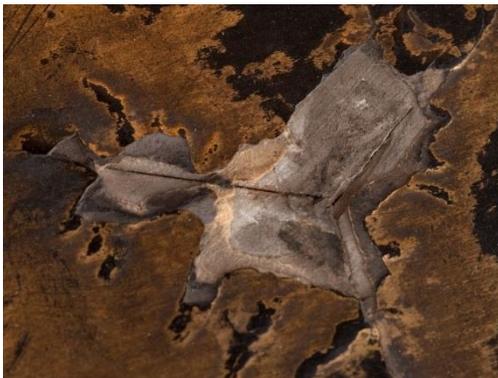
Podemos observar puntualmente el levantamiento de la laca, en la parte inferior de la base. Ésta se presenta bajo la forma de ondulaciones de la superficie, específicamente en una zona de unión de tablas.

La conversación y visita al taller de una experta en uso de laca japonesa (aplicado a joyería contemporánea) nos permitió conocer mejor las técnicas de manufactura: estos pliegues se producen por la falta de secado entre la aplicación de las distintas capas de laca.

Ondulaciones superficiales de la laca y pérdida de material por falta de adhesión en la parte inferior de la base circular.
(Archivo CNCR, Rivas, V., 2013)

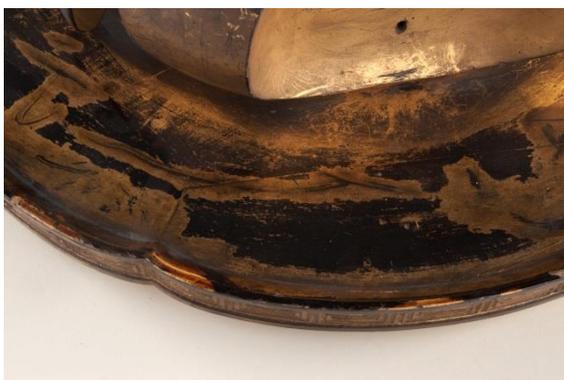
Las capas superficiales (laca y dorado) están levantadas en dos zonas, por falta de adhesivo: oro y laca mantienen su adhesión, pero se observa el soporte de madera y un papel intermediario entre madera y laca. El papel es el elemento que perdió su poder adhesivo tanto con el soporte que con la laca y el oro, como se puede observar en la fotografía anterior referente a la laca.

Finalmente, destaca la suciedad superficial de dos de los tres elementos metálicos, por presencia de un repinte oxidado sobre el metal. El tercer elemento metálico parece limpio debido a una intervención anterior.

Pérdida del oro y repintes de purpurina en la parte inferior de la base (Archivo CNCR, Rivas, V., 2013)

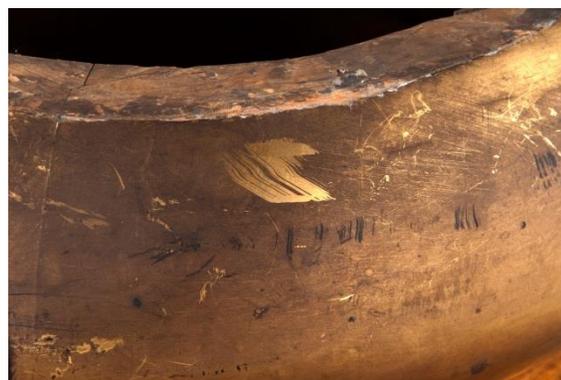
Rayas en la superficie que atraviesan la capa de suciedad y dejan aparecer la terminación dorada inicial (Archivo CNCR, Rivas, V., 2013)

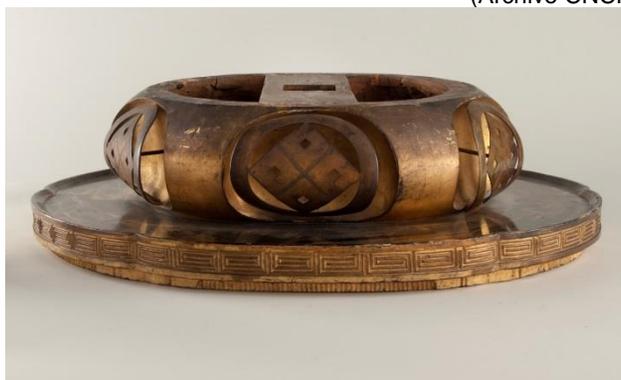
Suciedad de los elementos metálicos (Archivo CNCR, Rivas, V., 2013)

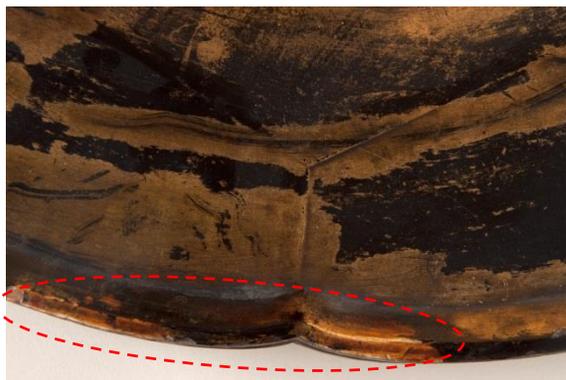
En rojo, el resane blanco sobre el cual se repintó parcialmente la base. Se observa el aspecto oscuro de estos repintes (marrón) en comparación al dorado original. (Archivo CNCR, Rivas, V., 2013)

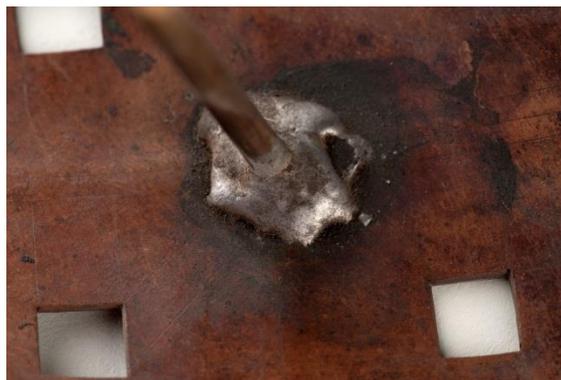
En términos estructurales, se ve una intervención de soldadura del eje metálico al elemento cóncavo izquierdo, suelto, probablemente realizado antes de su adhesión (ineficiente). Probablemente al mismo tiempo se limpió superficialmente este elemento metálico, ya que presenta netamente menos suciedad adherida que los dos otros.

Soldadura interna de un elemento metálico, producto de una intervención anterior. (Archivo CNCR, Rivas, V., 2013)

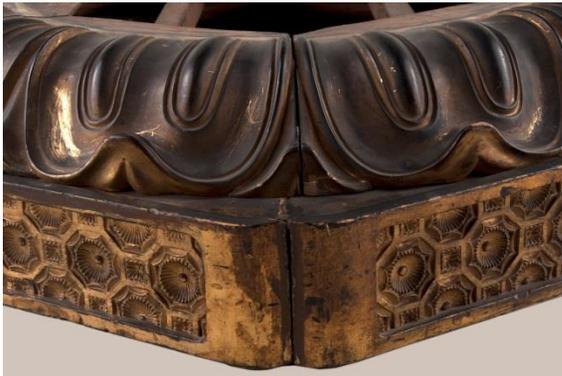
Se puede ver la separación de bloques en cinco de las seis esquinas inferiores. Además, dos de los cuatro travesaños están sueltos, uno inferior y uno superior, que provocan el movimiento de los bloques externos. Estos travesaños son importantes ya que mantienen la forma general de la base y fijan todos los bloques uno al otro, a presión.

Separación de bloques en cinco de los seis ángulos. Esta separación fue inducida por movimiento de la madera y provocó la pérdida de los estratos superiores (papel, laca y oro). (Archivo CNCR, Rivas, V., 2013)

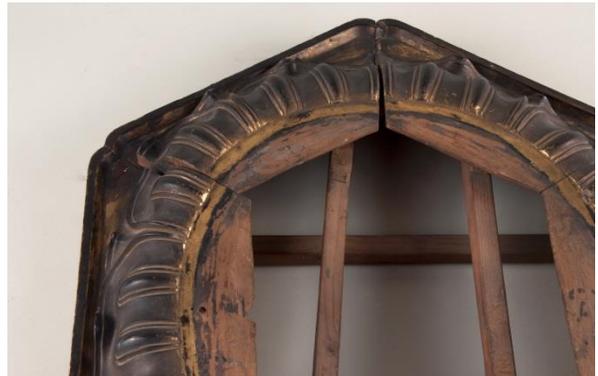
A la izquierda se observa el travesaño superior suelto: ya no mantiene fijos los bloques. (Archivo CNCR, Rivas, V., 2013)

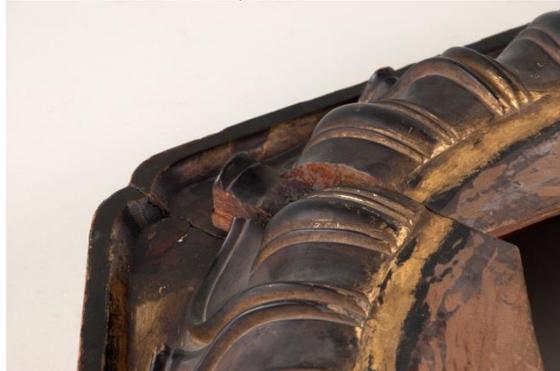
El desprendimiento del travesaño provocó el movimiento de este bloque superior, totalmente desprendido de la parte inferior. (Archivo CNCR, Rivas, V., 2013)

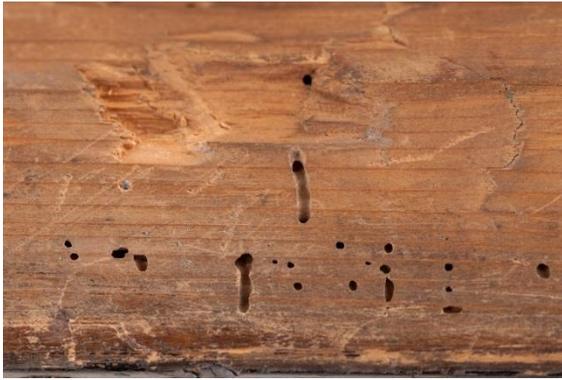
En la parte interna de esta base, se encuentran problemas de ataque biológico: un listón inferior posterior presenta orificios de salida de insectos xilófagos, y en los tres listones posteriores se observan manchas donde la madera está más oscura y blanda, con fibras cortadas. Esto corresponde a un ataque microbiológico que provocó la llamada pudrición blanda. Al parecer ninguno de los dos ataques está activo.

Detalle de los orificios de salida de insectos en el listón afectado.. (Archivo CNCR, Rivas, V., 2013)

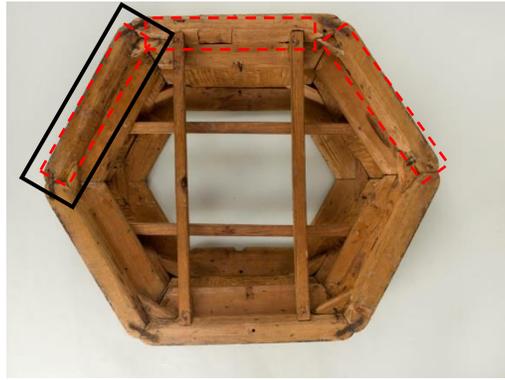
Ubicación del ataque xilófago (negro), y del ataque microbiológico (rojo). (Archivo CNCR, Rivas, V., 2013)
