INFORME DE INTERVENCIÓN

Escultura / Buda *Dainichi Nayorai* / Anónimo / Época Meiji, Japón

Laboratorio de Escultura y Monumentos
Centro Nacional de Conservación y Restauración

30 de Abril de 2014
Santiago de Chile

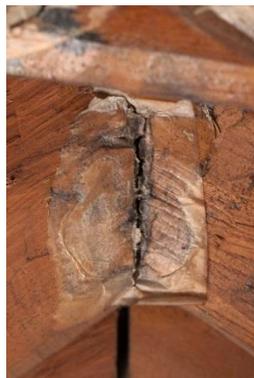
En todos los ángulos externos existen parches de papel en mal estado de conservación (con desgarre, mala adhesión, friabilidad y amarillamiento).

Uno de los parches de papel que sirven de refuerzo en los ángulos internos. Presenta ruptura de fibras y desprendimiento del soporte de madera (Archivo CNCR, Rivas, V., 2013)

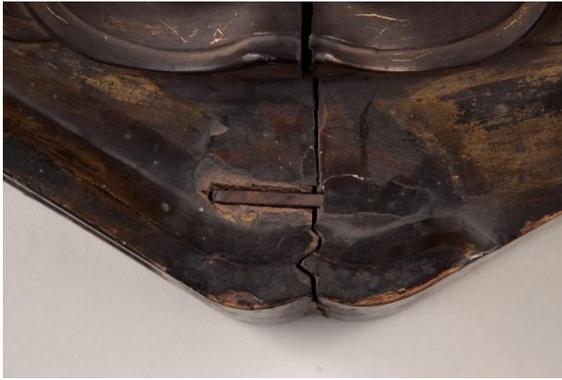
En las zonas de uniones de bloques, separadas, los estratos superficiales también presentan separación, levantamiento o pérdida de la base y del dorado, dejando a la vista laca, papel, o madera, según el grado de pérdida. La superficie dorada se ha perdido también en algunos de los relieves de hojas y parte horizontal, donde se observan picaduras y rayados.

La separación de bloques provocó la pérdida de los estratos superficiales en estas zonas. (Archivo CNCR, Rivas, V., 2013)

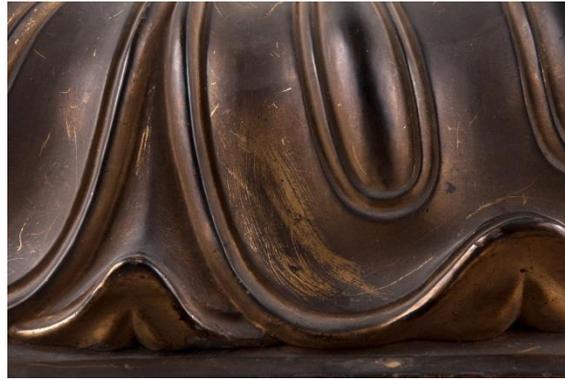
Rayas en la superficie que revelan el color y brillo del dorado, debajo de la suciedad adherida. (Archivo CNCR, Rivas, V., 2013)

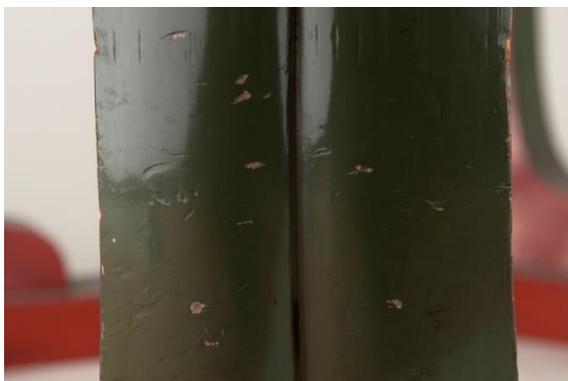
Las alteraciones se ubican en la superficie y consisten en pérdida de la capa pictórica bajo la forma de picaduras de la pintura en las patas de la mesa y en algunas fisuras muy finas en la pintura verde.

Picaduras en la pintura (Archivo CNCR, Rivas, V. 2013)

Estas alteraciones son producto de la manipulación de la obra, de su falta de embalaje en depósito o su mala ubicación en sala, ya que principalmente se deben haber producido por golpes.

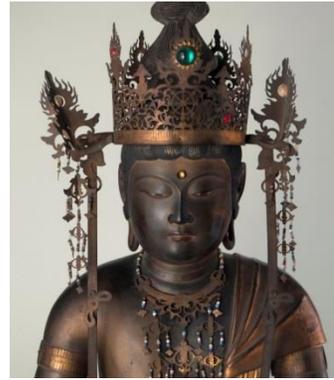
Estado inicial, primer semestre 2013
(Archivo CNCR, Rivas, V. 2013)

La solución utilizada para la limpieza (EDTA en agua destilada), fue probada en distintos porcentajes y con varios tiempos de aplicación. Fue finalmente aplicada con compresas de algodón, entre 30 segundos y 2 minutos según las zonas, y permitió devolver a la corona y al collar su color y su brillo característicos.

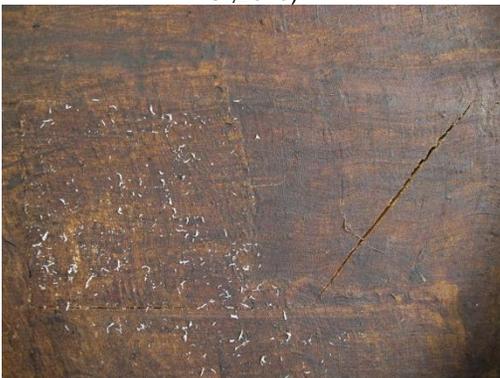
La tela encolada a toda la superficie inferior de Buda presenta desgarres y falta de adhesión puntual con el soporte de madera.	Adhesión de la tela.	Cola de conejo caliente, al 10%. Alcohol etílico. Pinceles. Espátula térmica.	La tela se volvió a adherir a la base.
Un pequeño trozo de madera agregado para levantar la imagen en su parte posterior está a punto de desprenderse.	Adhesión del trozo de madera.	Cola fuerte al 10%. Pinceles Elásticos para tensar.	Se volvió a adherir este pedazo de madera.
El soporte de madera presenta separación de	Consolidación en frío del soporte, por	Paraloid B72® al 10% en acetato de	Se consolidó la estructura, previniendo la separación total

Proceso de limpieza con goma de la tela encolada en la base de Buda. (Archivo CNCR, Chamoux, C.,2013)

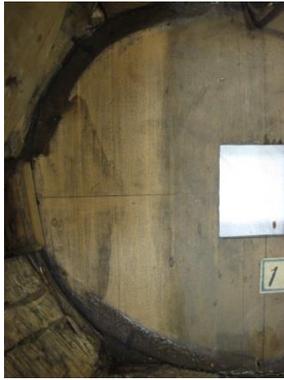
Limpeza de la madera interna. (Archivo CNCR, Chamoux, C.,2013)

Problema	Método y técnica	Materiales	Resultado
Presencia de residuos de adhesivo que forman relieves y son sustrato orgánico para instalación de insectos.	Limpieza húmeda y mecánica	Compresas de algodón Agua destilada caliente Escarpelo	Se eliminaron los residuos de adhesivo.
Presencia de polvo acumulado sobre la madera interna.	Limpieza química	Hisopos Alcohol etílico en agua (70:30)	La madera quedó libre de polvo.
La tabla superior que une internamente el anverso de la base a su reverso, por adhesión, se desprendió.	Adhesión de la tabla superior.	Cola fuerte al 10% Brocha Peso	La tabla está bien adherida.
La capa de preparación (tela, laca) y el oro están levantados en la base superior. Ya no presentan adherencia con el soporte de madera.	Consolidación al soporte por inyección de adhesivo y presión.	Cola de conejo al 10%. Espátula.	Las capas quedaron adheridas al soporte.
El elemento metálico izquierdo está separado de la base, mientras los dos otros están adheridos.	Adhesión del metal	Cola fuerte al 10% Aserrín de 150 micrones	Los tres elementos metálicos están adheridos a la base.

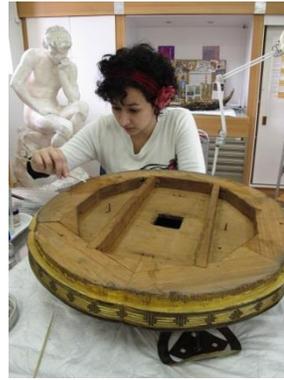
Limpeza de la madera (Archivo CNCR, Chamoux, C.,2013)

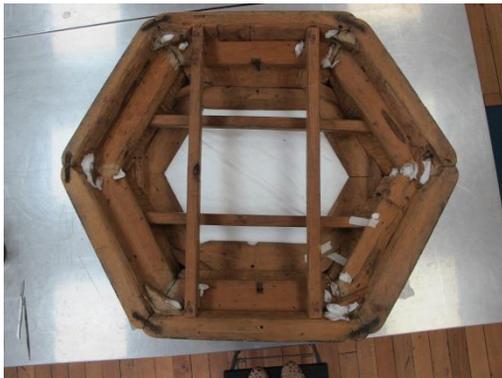
Aplicación de compresas para la eliminación de los excesos de adhesivo. (Archivo CNCR, Chamoux, C.,2013)

Los papeles que sirven de refuerzo en las uniones de tablas, en la parte inferior, presentan rupturas y desprendimientos.	Encolado	Cola de conejo al 10%	Se trató el desprendimiento, no las rupturas.
La grapa externa a la vista	Limpeza	Lijas y aspirado.	La grapa a pesar de

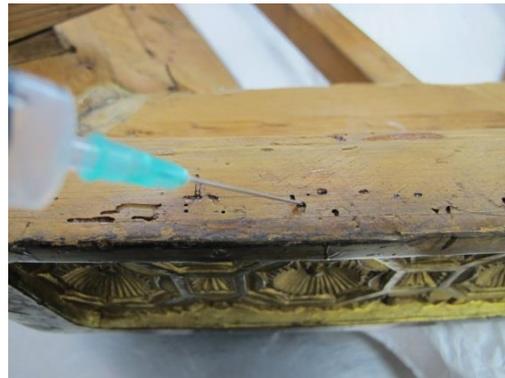
Consolidación de la madera por inyección dentro de los orificios de salida de insectos. (Archivo CNCR, Morales, M.,2013)

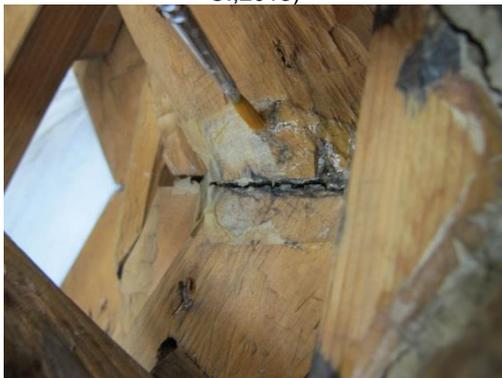
Consolidación de los parches de papel, por nuevo encolado. (Archivo CNCR Morales, M.,2013)

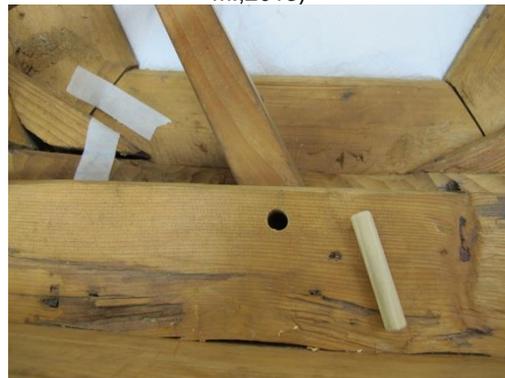
Preparación del entragado de los travesaños/listones para su fijación. (Archivo CNCR, Chamoux, C.,2013)

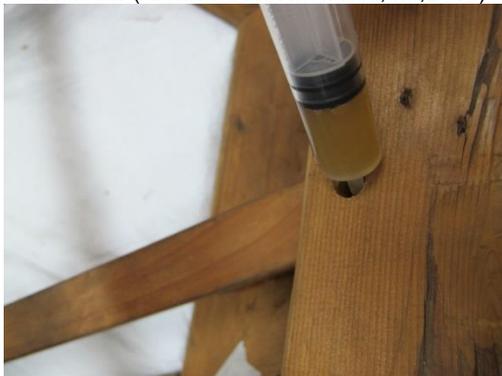
Encolado del tarugo. (Archivo CNCR, Morales, M.,2013)

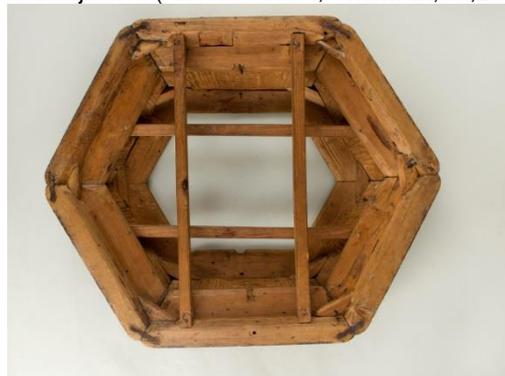
Estado final de la base, parte interna. (Archivo CNCR, Rivas, V., 2014)

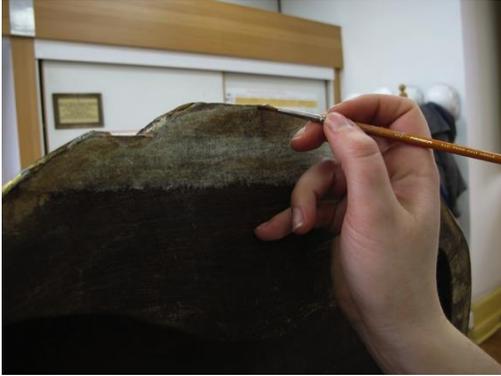
Reintegración del color en el papel japonés de refuerzo inferior. (Archivo CNCR, Morales, M.,2013)

El papel japonés agregado para consolidar la base presenta un color distinto al de la base.	Reintegración cromática	Pigmentos PVA-AYAF© al 7,5% en alcohol etílico.	El color del parche se integra con el color de la tela.
Las cuatro pulseras metálicas están oscurecidas, no tienen el brillo característico del metal, y no se integran bien con el resto de los accesorios metálicos (corona y collar).	Limpieza de las pulseras.	EDTA al 2,5% en agua destilada. Agua destilada Compresas de algodón Hisopos	Las pulseras volvieron a su color y brillo característicos y se integran bien a nivel estético con los otros elementos metálicos.

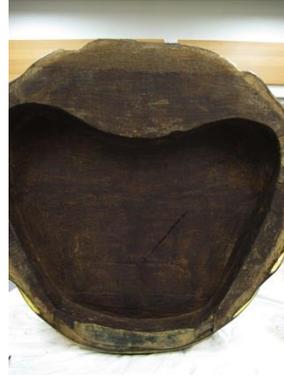
El papel japonés con reintegración cromática. (Archivo CNCR, Chamoux, C.,2013)

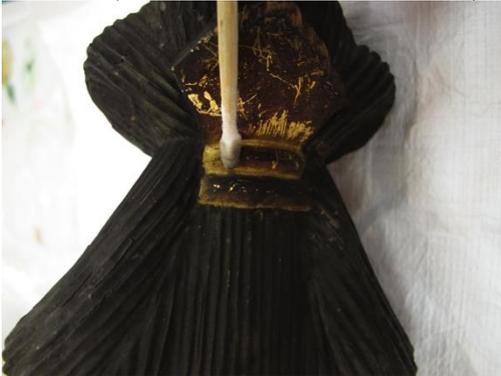
Limpieza del dorado en el pelo (Archivo CNCR, Chamoux, C.,2013)

Problema	Método y técnica	Materiales	Resultado
Presencia de suciedad superficial.	Limpieza mecánica.	Brocha de pelo suave.	Se eliminó el polvo superficial.
Presencia de suciedad adherida que altera los colores.	Limpieza húmeda.	Hisopo Agua destilada Enzimas naturales	El dorado se puede apreciar mejor, pero quedan zonas muy oscurecidas por la pátina artificial aplicada en una intervención anterior.
Heterogeneidad del dorado.	Limpieza con gel.	Brocha Gel de Ácido cítrico, con TEA, Ph 6,5. Hisopo White spirit	El gel permite la eliminación parcial del estrato de pátina artificial oscurecida, dando un aspecto más homogéneo a la superficie dorada. Pese a esto la superficie de la túnica sigue manchada, con algunas zonas claras y otras más oscuras.
Heterogeneidad del dorado de la túnica.	Nivelación final de la limpieza con compresas de solución acuosa	Solución acuosa de ácido cítrico con TEA, ph 6,5 Compresas de algodón. White spirit.	Se pudo nivelar la limpieza de la túnica: presenta un aspecto homogéneo en cuanto a color y brillo. Se unifica también con el nivel de limpieza del Halo (intervención 2012-2013)

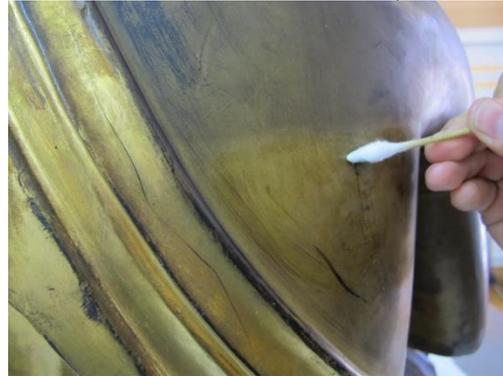
Limpieza húmeda en la espalda de Buda. (Archivo CNCR, Chamoux, C.,2013)

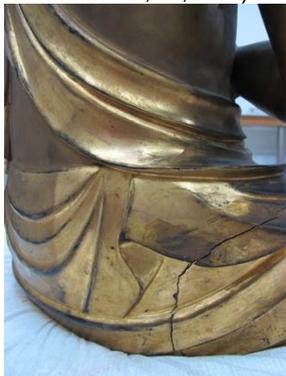
Limites de limpieza. (Archivo CNCR, Chamoux, C.,2013)

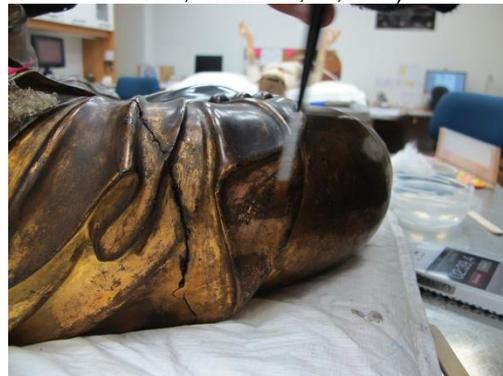
Aplicación de gel (Archivo CNCR, Morales, M.,2013)

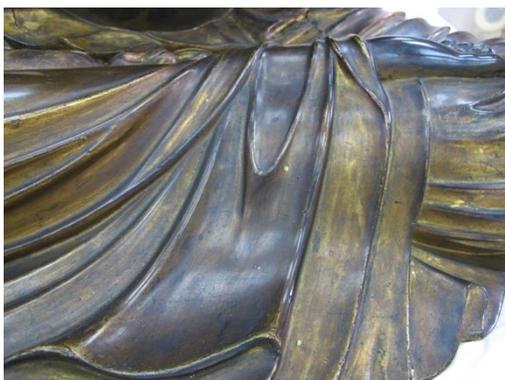
Resultado de la primera limpieza con gel. Presenta irregularidades. (Archivo CNCR, Chamoux, C.,2013)

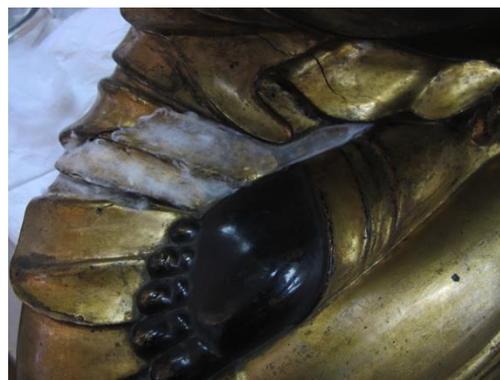
Limpieza con solución acuosa y compresas. (Archivo CNCR, Chamoux, C.,2013)

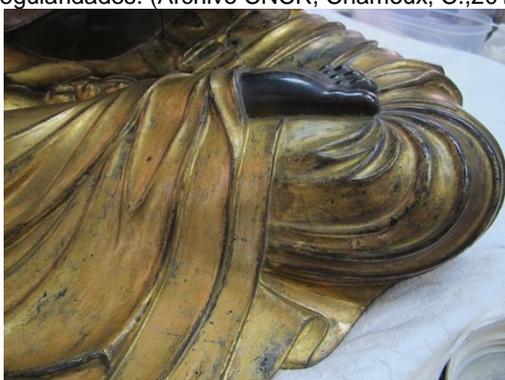
Resultado de la limpieza con solución acuosa y compresas. Presenta mayor homogeneidad. (Archivo CNCR, Chamoux, C.,2013)

Después de este segundo nivel de limpieza se consideró que las zonas correspondientes a la piel de Buda habían alcanzado el nivel deseado en cuanto a color y brillo. Siguiendo la limpieza, hubiéramos marcado más los contrastes importantes entre las áreas que conservan el oro y las importantes zonas sin oro (mitad del pecho, gran parte del rostro, antebrazos). Sin embargo las zonas correspondientes a la túnica quedaban muy oscuras e irregulares.

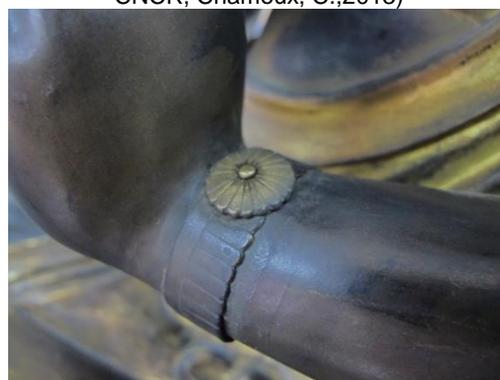
Limpieza parcial de la pulsera. La flor central está limpia mientras la pulsera sigue sucia: se observa la recuperación del color del metal gracias a la limpieza. (Archivo CNCR, Chamoux, C.,2013)

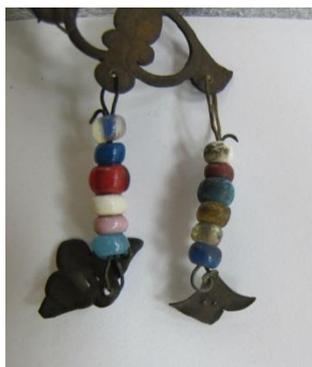
Proceso de limpieza de las cuentas: las cuentas de la izquierda tras la limpieza, las cuentas de la derecha sin tratamiento. (Archivo CNCR, Chamoux, C.,2013)

Problema	Método y técnica	Materiales	Resultado
Suciedad de las cuentas	Limpieza de las cuentas e hilos.	Cepillo. Alcohol etílico. Hisopos	La variedad de colores de las cuentas se reveló gracias a la limpieza.
Suciedad del metal: alteración de su color y brillo.	Limpieza del metal.	EDTA al 2,5% en agua destilada. Agua destilada Compresas de algodón. Hisopos	El metal dorado recuperó su color y brillo.

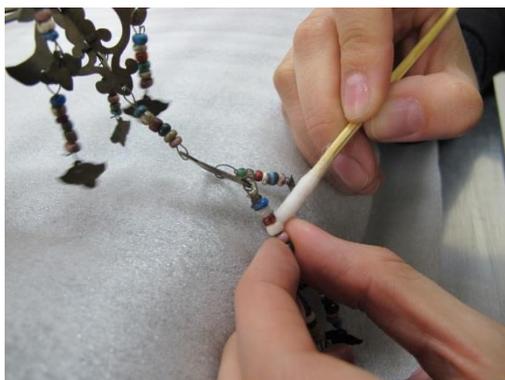
Limpieza de las cuentas: después de una limpieza mecánica, se realizó la limpieza química. (Archivo CNCR, Chamoux, C.,2013)

Problema	Método y técnica	Materiales	Resultado
Suciedad de las cuentas	Limpieza de las cuentas e hilos	Cepillo. Alcohol etílico. Hisopos	La variedad de colores de las cuentas se reveló gracias a la limpieza.
Suciedad del metal: alteración de su color y brillo.	Limpieza del metal	EDTA al 2,5% en agua destilada. Agua destilada Compresas de algodón. Hisopos	El metal dorado recuperó su color y brillo.
El cierre nuevo, de plata, contrasta con el color dorado de la corona.	Reintegración cromática de la placa y clavos nuevos del cierre.	Pigmento Kremer Raw ambar. Paraloid B72® al 5% en Acetato de etilo.	Las piezas agregadas se integran cromáticamente al total.

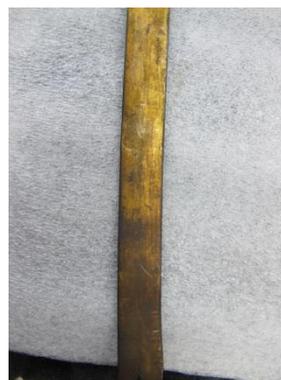
En proceso de limpieza del metal: la parte superior está limpia, recuperó su color y brillo. (Archivo CNCR, Chamoux, C.,2013)

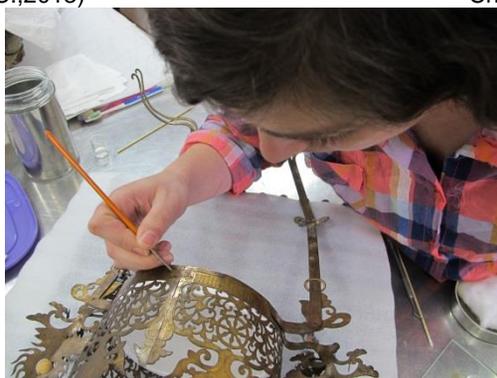
Reintegración del color en el cierre nuevo. (Archivo CNCR, Csillag, C.,2013)

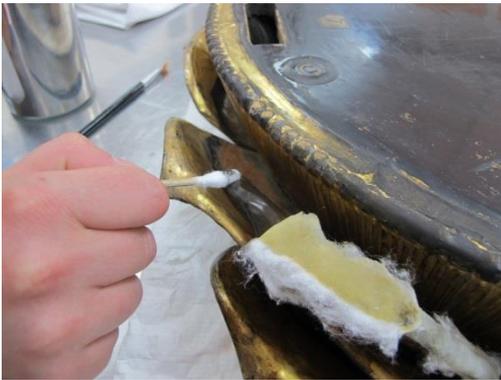
Proceso de limpieza del dorado con compresas y eliminación de la purpurina oxidada (Archivo CNCR, Morales, M.,2013)

Problema	Método y técnica	Materiales	Resultado
Suciedad superficial	Limpieza superficial laca y dorado.	Agua destilada Hisopo	El dorado se puede apreciar.
Presencia de purpurina oxidada	Limpieza con gel de solución acuosa.	Brocha Gel de Acido cítrico, con TEA, Ph 6,5. Hisopo White spirit	Los repintes de purpurina se eliminaron parcialmente, quedando más parecidos al color del oro verdadero.
Las zonas con resane estructural de cola y aserrín no se integran cromáticamente con el resto	Nivelación de la superficie y reintegración cromática.	Aplicación de resane negro (cola de conejo, sulfato de calcio y pigmento	Las zonas resanadas se integran al total de la base, asimilándose al color de la laca negra.

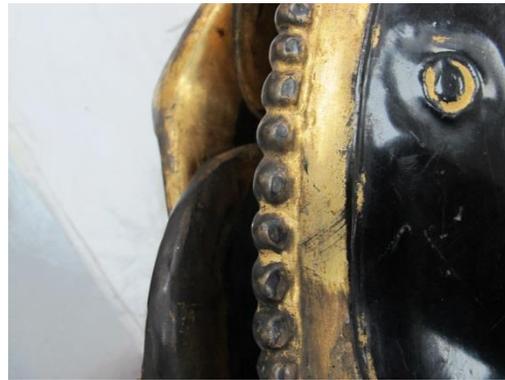
Proceso de limpieza del dorado (Archivo CNCR, Chamoux, C.,2013)

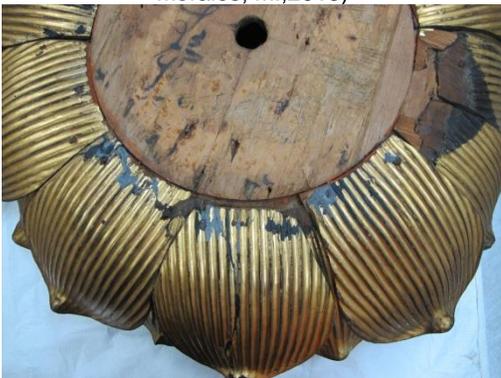
Nivelación de la superficie con resane negro (Archivo CNCR, Chamoux, C.,2013)

de		<p>Ivory Black de Sennelier®).</p> <p>Lijado con lijas finas.</p> <p>Aplicación del mismo pigmento negro en goma laca al 10% en alcohol para dar el color, el brillo y la protección necesaria a la superficie resanada.</p>	
----	--	--	--

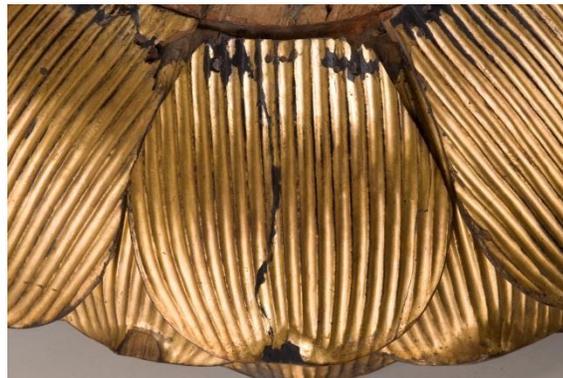
Las zonas con resane negro fueron barnizadas por su protección y su integración cromática. (Archivo CNCR, Rivas, V., 2014)

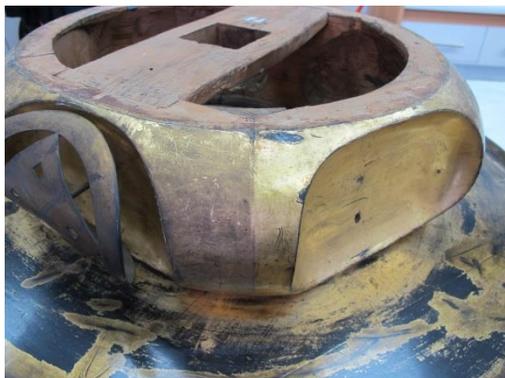
Limpieza del dorado. (Archivo CNCR, Chamoux, C.,2013)

Problema	Método y técnica	Materiales	Resultado
Presencia de suciedad superficial.	Limpieza mecánica	Brocha de pelo suave.	Se eliminó el polvo superficial
La superficie presenta alteración del dorado por acumulación de suciedad superficial y adherida.	Limpieza húmeda y con gel.	Hisopo Agua destilada Enzimas naturales Gel de ácido cítrico ph 6.5	El dorado se puede apreciar. El agua destilada fue suficiente para eliminar la suciedad adherida, mientras el gel fue necesario para eliminar los repintes de purpurina oxidados.
Los tres elementos metálicos clavados en la parte anterior de la base presentan suciedad adherida, oscurecimiento irregular y falta total de brillo. Además, el elemento izquierdo está muchos más limpio que los demás.	Limpieza del metal	EDTA al 2,5% en agua destilada. Agua destilada Compresas de algodón. Hisopos	Los elementos recuperaron su color y brillo característicos. Se homogeneizó el aspecto superficial de los tres elementos.

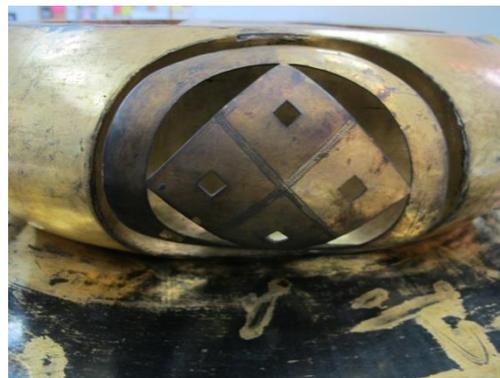
Limpieza del metal. (Archivo CNCR, Chamoux, C.,2013)

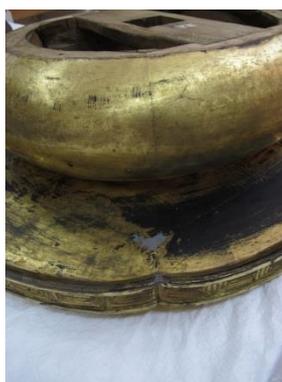
Nivelación de la superficie con resane negro. (Archivo CNCR, Chamoux, C.,2013)

Los faltantes de dorado y capa de preparación dejan la madera a la vista y pueden llegar a fragilizarse.	Aplicación de resane negro en los faltantes.	Sulfato de calcio, cola de conejo y pigmento <i>Ivory Black</i> de Kremer®.	La superficie se niveló, el soporte queda protegido por el resane.

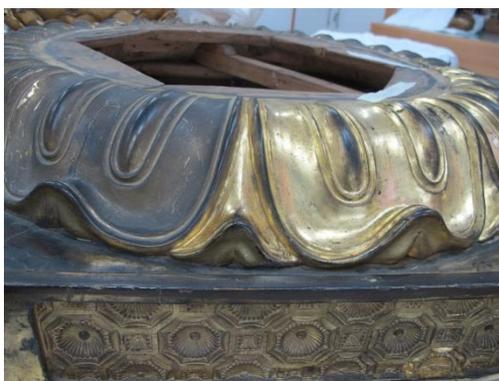
Proceso de limpieza del dorado. (Archivo CNCR, Chamoux, C.,2013)

Problema	Método y técnica	Materiales	Resultado
Presencia de suciedad superficial.	Limpieza mecánica	Brocha de pelo suave.	Se eliminó el polvo superficial
La superficie presenta alteración del dorado por acumulación de suciedad superficial y adherida.	Limpieza húmeda y con gel.	Hisopo Agua destilada Enzimas naturales Gel de ácido cítrico ph 6.5	El dorado se puede apreciar. El agua destilada fue suficiente para eliminar la suciedad adherida, mientras el gel fue necesario para eliminar los repintes de purpurina oxidados.

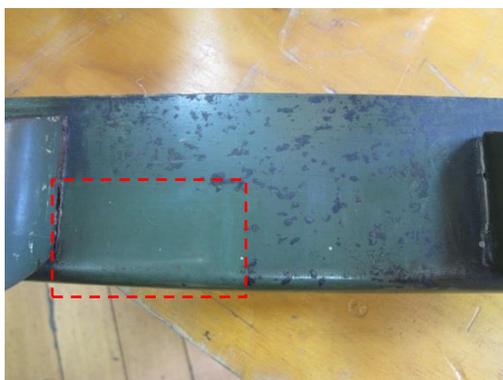
Limpieza superficial.
(Archivo CNCR, Chamoux, C.,2013)

Problema	Método y técnica	Materiales	Resultado
Presencia de suciedad	Limpieza	Brocha de pelo	Se eliminó el polvo superficial

superficial.	mecánica	suave.	
Manchas adheridas en la superficie.	Limpieza química	Enzimas naturales Hisopo	Se eliminaron las manchas y se mejoró el brillo de la pintura.
Pequeños faltantes de pintura en las patas de la mesa.	Nivelación con resane blanco, reintegración cromática y protección.	Resane (sulfato de calcio en cola de conejo al 10%) Acuarela Winsor & Newton © Picture Varnish Matt de Talens©	Las zonas niveladas y reintegradas se integran al total. El barniz mate protege la acuarela y otorga un brillo similar al de la pintura de la mesa.

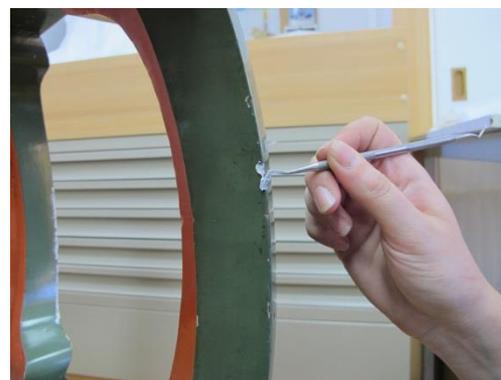
Aplicación de resane para nivelar.
(Archivo CNCR, Chamoux, C.,2013)

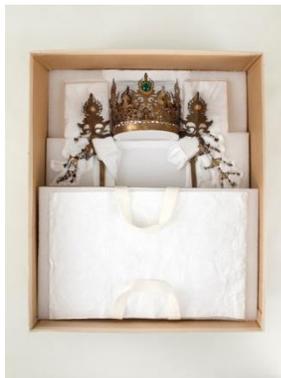
Caja de accesorios (Archivo CNCR, Rivas, V. 2014)

Problema	Método y técnica	Materiales	Resultado
La corona y el collar son elementos frágiles y sensibles a deformaciones	Realización de un embalaje de conservación para la corona y el collar.	Ethafoam® Caja de cartón Silicona Tyvek®	Ambos accesorios se encuentran protegidos y se pueden manipular con mayor facilidad.
La zona de contacto entre las bases flor y circular presenta deformación y no permite el buen encaje de los elementos.	Realización de una estructura de espuma para el montaje de los elementos.	Ethafoam® Silicona Tyvek®	El elemento nuevo permite el sustento seguro de la flor de loto, dando más superficie de contacto entre las bases.

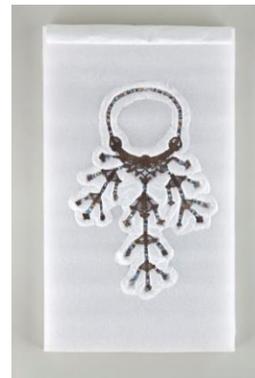
Espuma para el collar (Archivo CNCR, Rivas, V. 2013)

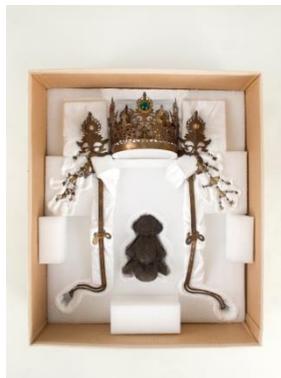
Caja sin la espuma para el collar. En la parte inferior están la corona y el pelo.
(Archivo CNCR, Rivas, V. 2014)

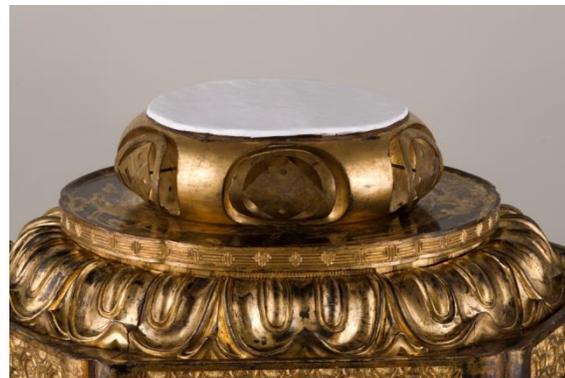
Elemento de montaje entre la Base flor de loto y la Base circular.
(Archivo CNCR, Rivas, V. 2014)

<p>La parte anterior de la túnica de Buda está levantada en comparación a la parte posterior, lo que provocó su fractura en el pasado.</p>	<p>Realización de una estructura de espuma que levante la parte anterior de Buda.</p>	<p>Ethafoam® Silicona Tyvek®</p>	<p>La espuma se encaja en la parte inferior delantera del Buda y lo deja levantado de algunos milímetros.</p>
<p>El pelo de Buda es un elemento aparte y móvil. Corre riegos de perderse.</p>	<p>Inclusión del Pelo en la caja de los accesorios.</p>	<p>Ethafoam® Caja de cartón corrugado. Silicona Tyvek®</p>	<p>La caja contiene todos los elementos móviles pertenecientes a esta escultura.</p>

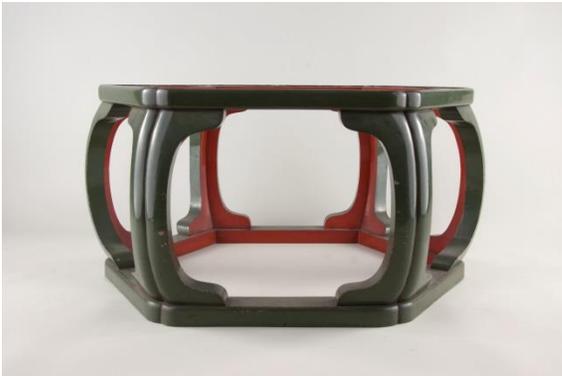
Vista frontal del estado inicial de la Base mesa. (Archivo CNCR, Rivas, V.,2013)

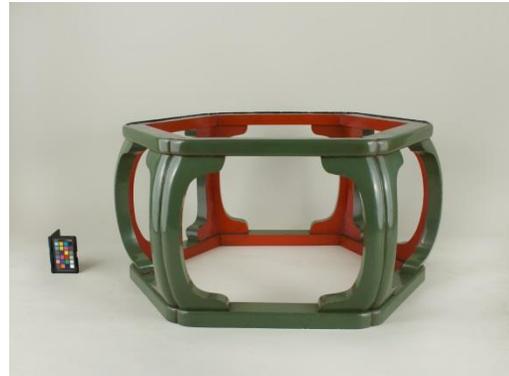
Vista frontal del estado final de la Base mesa (Archivo CNCR, Rivas, V.,2014)

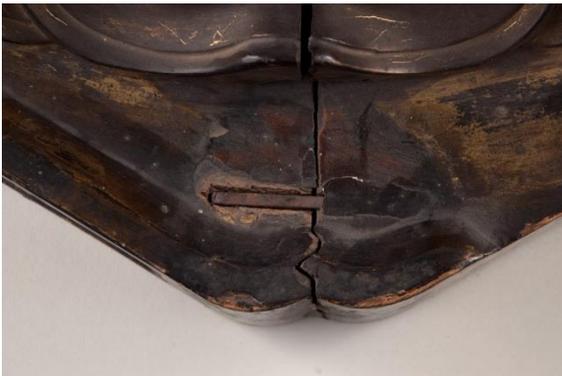
Detalle de una unión de bloques de la Base hexagonal, estado inicial (Archivo CNCR, Rivas, V.,2013)

Para la estabilización del soporte, se propone la consolidación de las zonas de grietas y separación de bloques con la inyección de Paraloid B72®, sin nivelación de estratos.

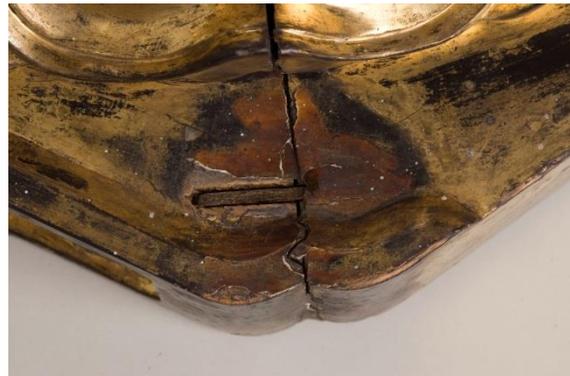
Detalle de una unión de bloques de la Base hexagonal, estado final (Archivo CNCR, Rivas, V.,2014)

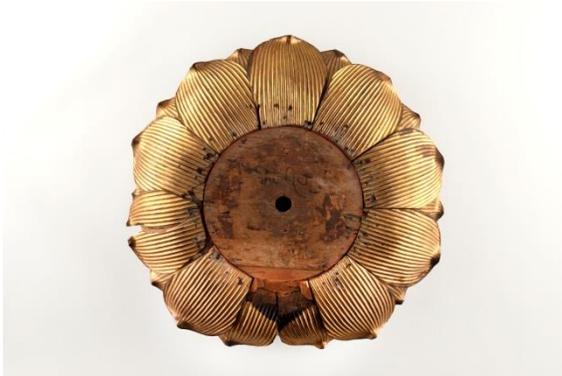
En la parte cónica central, las orillas también presentan pérdida de material, dejando la madera soporte a la vista. Por otra parte, la madera de la tabla inferior muestra huellas de abrasión, pérdida superficial del soporte; y los clavos presentes en esta zona inferior están corroídos y algunos fracturados.

Vista inferior de la Base flor de loto, en su estado inicial
(Archivo CNCR, Rivas, V.,2013)

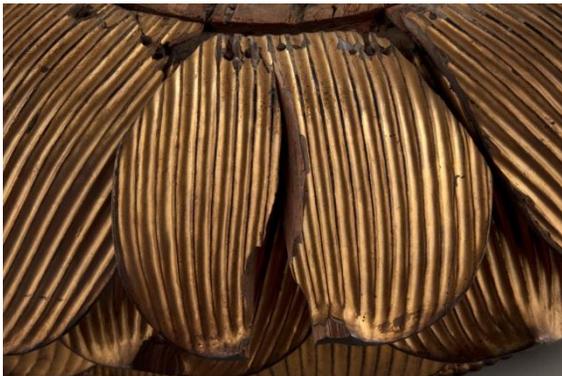
- partes faltantes: Estas corresponden a un pétalo entero (rango inferior, zona posterior), las puntas de dos pétalos, y la base de varios pétalos en la parte inferior.
- fracturas del soporte: hay un pétalo fracturado en dos partes en el costado derecho de la flor, rango inferior;
- elementos sueltos: un pétalo está desprendido del soporte cónico, y varios, en todos los rangos, presentan unión floja.

Detalle de un pétalo fragmentado de la Base flor de loto,
en su estado inicial (Archivo CNCR, Rivas, V.,2013)

Problema	Método y técnica	Materiales	Resultado
Presencia de residuos de adhesivo en la parte inferior, que producen relieves inadecuados al buen encaje de los elementos.	Limpieza húmeda y mecánica	Compresas de algodón Agua destilada caliente Escarpelo	Se eliminaron los residuos y se despejó el texto parcialmente conservado.
La madera presenta suciedad adherida en su parte inferior.	Limpieza de la madera	Alcohol etílico.	Se eliminó la suciedad adherida a la madera.
Un pétalo (rango inferior, izquierda) está fracturado en dos partes, pero sigue unido a la base.	Unión de fragmentos	Cola fuerte al 30%.	Se adhirió y se devolvió la forma del pétalo.

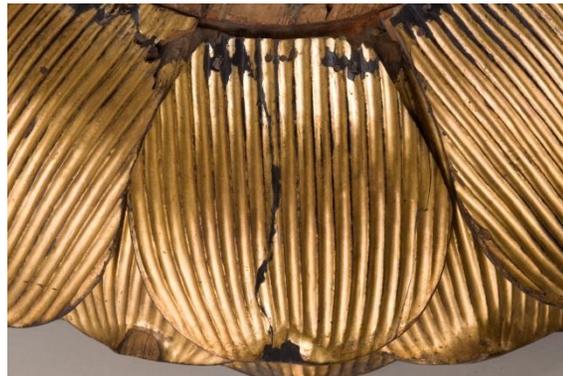
Detalle del pétalo adherido de la Base flor de loto, en su
estado final (Archivo CNCR, Rivas, V.,2014)

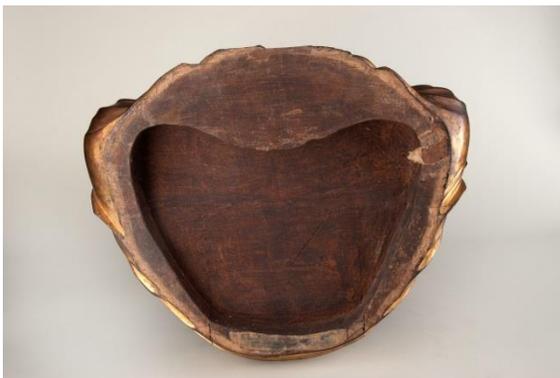
Vista inferior de Buda, estado inicial
(Archivo CNCR, Rivas, V.,2013)

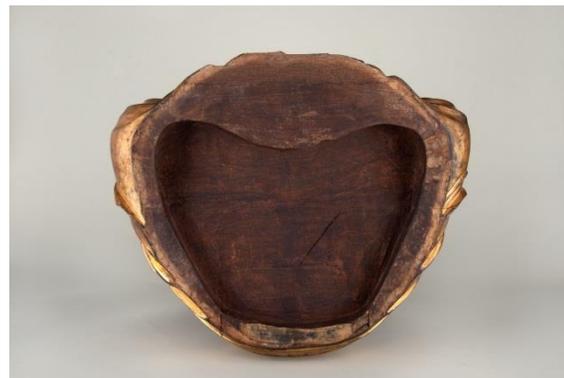
Vista inferior de Buda, estado final
(Archivo CNCR, Rivas, V.,2013)

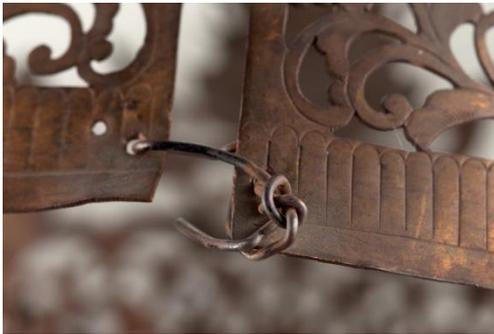
Detalle del cierre de la Corona, estado inicial
(Archivo CNCR, Rivas, V.,2013)

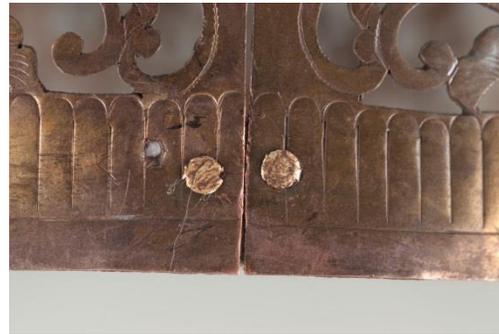
Detalle del cierre de la Corona, estado final
(Archivo CNCR, Rivas, V.,2013)

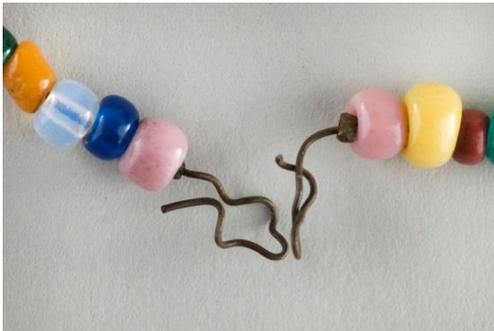
Los hilos metálicos que soportan las cuentas presentan corrosión, torsión y rigidez.

Detalle del cierre del Collar, estado inicial (Archivo
CNCR, Rivas, V.,2013)

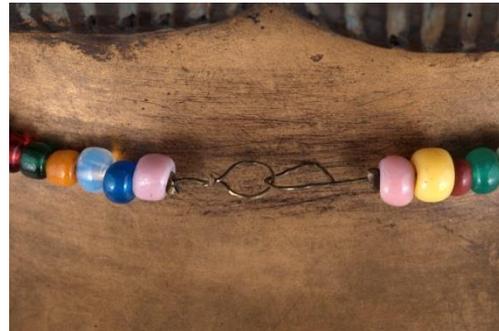
Detalle del cierre del Collar, estado final
(Archivo CNCR, Rivas, V.,2013)

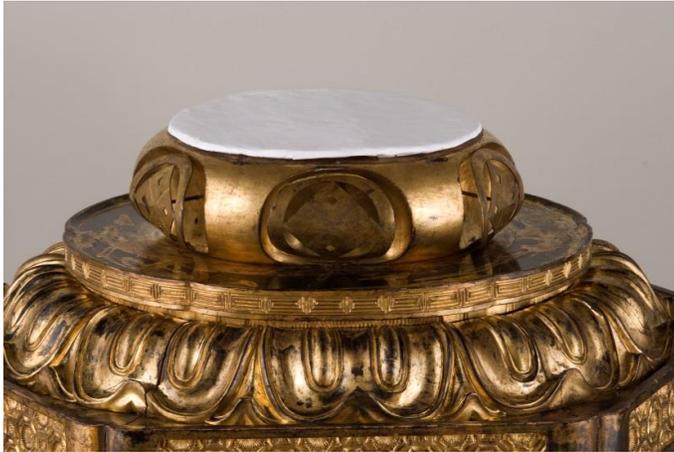
Este elemento de montaje permite un mejor calce entre la Base circular y la Base flor de loto.
(Archivo CNCR, Rivas, V. 2014)

Para facilitar el montaje, se realizaron dos sistemas de espumas (ethafoam® cubierto en tyvek®) para colocar uno en la parte inferior de Buda, levantando la parte anterior y evitando la creación de fuerzas mecánicas en esta parte muy delgada. El otro elemento sirve de transición entre la Base flor de loto y la base circular. Permite el mejor calce de las dos piezas. Sin embargo, cuando el Museo considere la posibilidad de integrar la obra a la exhibición permanente, se podría pensar otro tipo de elemento para afirmar estas dos bases. La presencia de orificios en el medio de ambas piezas permitiría la integración de un vástago interno para evitar el movimiento.

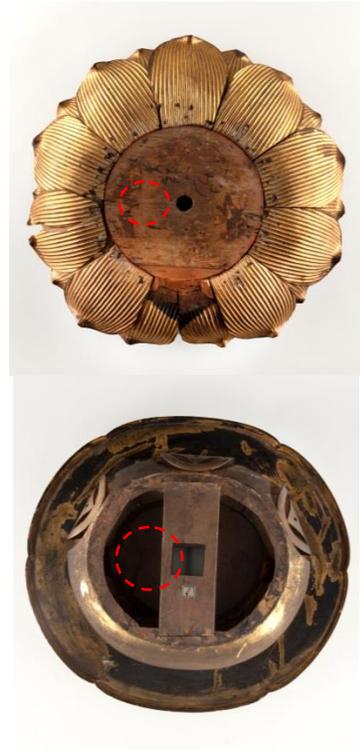
Ambas bases tienen orificios (originales) que permitirían instalar un vástago móvil que las sujete una a la otra.
(Archivo CNCR, Rivas, V. 2014)

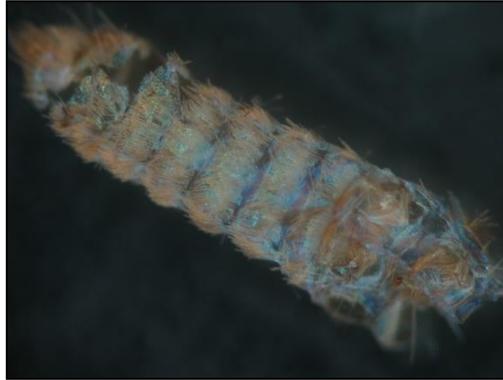
Resultados: Exoesqueleto de larva vacío. Presenta vellosidades doradas, las cuales se hacen más largas hacia la zona posterior. En los primeros fragmentos se alcanzan a apreciar dos pares de patas (Figura 9). La morfología de este exoesqueleto hace presumir que se trata de alguna especie del género *Attagenus*, comúnmente conocidos como escarabajos de las alfombras.

Figura 9. Exoesqueleto de insecto, LM-059-08, bajo estereomicroscopio.

Biodeterioro y residuos: se observan restos de un exoesqueleto de insecto (probablemente *Attagenus* sp.) y fecas de ratón. Ambos deterioros parecen inactivos, de todas formas se sugiere la revisión de los espacios para descartar la presencia de ratones en el depósito de dónde provino la obra.

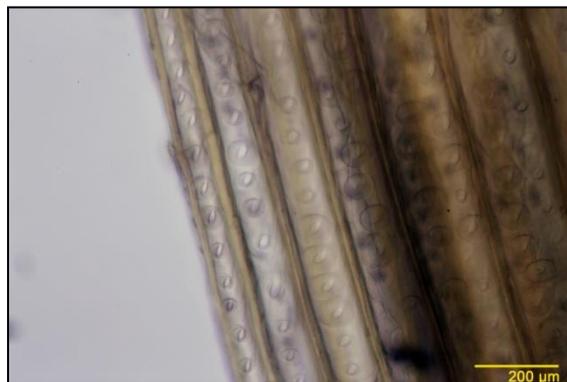
Resultados: La muestra se desagrega con facilidad al tratar de cortarla, en forma cúbica. Como característica macroscópica puede distinguir que la madera es perfumada. Se observan traquiedas longitudinales con puntuaciones aeroladas en su mayoría uniseriadas (Figura 11), radios leñosos uniseriados de menos de 15 células. No se observan canales resiníferos ni radiotraqueidas. En base a las claves utilizadas no logra la identificación de la familia a la cual pertenece esta especie.

Figura 11. Corte radial de la madera de la muestra LM-059-10 bajo luz transmitida y aumento 400X.

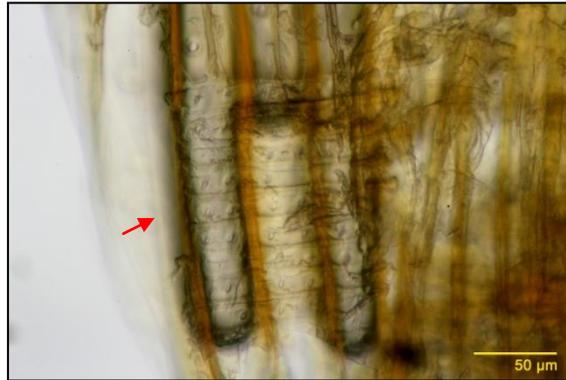
Figura 12. Puntuaciones del campo de cruce de la muestra LM-059-10 bajo luz transmitida y aumento 400X. Las puntuaciones se indican con la flecha roja.

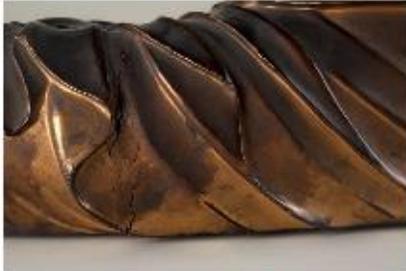
Fisura en la rodilla izquierda
(Archivo CNCR, Rivas, V., 2013)

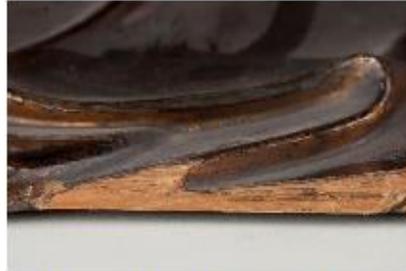
Faltante de madera en la parte delantera
(Archivo CNCR, Rivas, V., 2013)

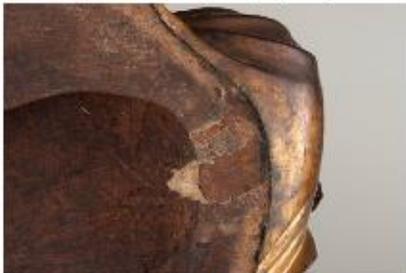
Desgarre de la tela soporte inferior
(Archivo CNCR, Rivas, V., 2013)

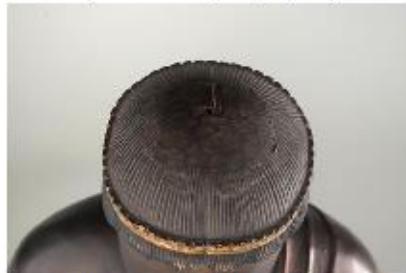
Perdida de adhesión entre la cabeza y el moño
(Archivo CNCR, Rivas, V., 2013)

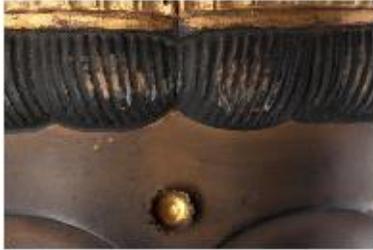
Zona de roce entre el pelo y la corona: se perdió parte de la capa pictórica y de la base.
(Archivo CNCR, Rivas, V., 2013)

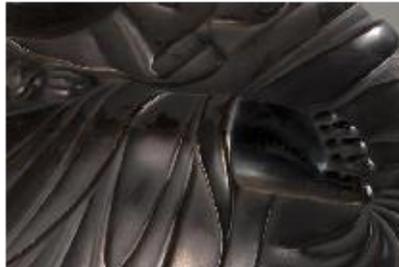
- Presenta heterogeneidad del acabado con: faltantes de dorado, repintes con purpurina, presencia de capa oscura (patina artificial).
- Se observan lagunas de dorado (laca negra a la vista) en las zonas de fricción: pelo, cuello, torso, antebrazo, brazo y rodilla derechos, pies, principalmente en el anverso.

Pérdida del dorado en el pie.
(Archivo CNCR, Rivas, V., 2013)

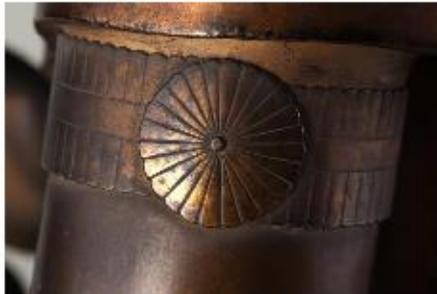
Suciedad de una de las pulseras
(Archivo CNCR, Rivas, V., 2013)

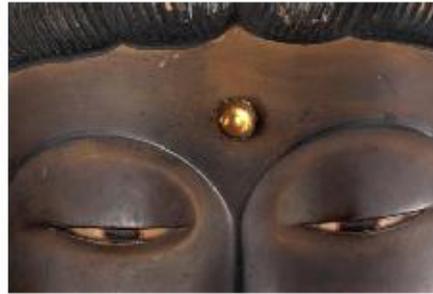
Piedra del engaste del tercer ojo perdida
(Archivo CNCR, Rivas, V., 2013)

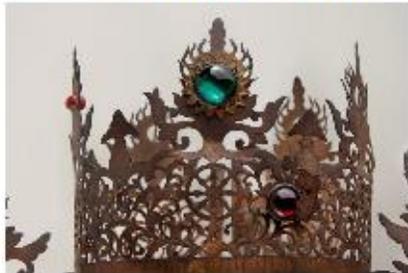
- Elementos metálicos perdidos (forma incompleta).
- Pedrería perdida.
- Suciedad.
- Deformación de los planos.
- Corte del metal en la parte superior de la corona.

La ausencia de simetría nos indica la pérdida de pedrería en la corona (Archivo CNCR, Rivas, V., 2013)

- Fijación de la parte posterior de la corona con la creación de un broche.
- Enderezamiento de los planes deformados.
- Enderezamiento de los alambres que llevan las cuentas.
- Realización de embalaje de conservación.
- Unión de las partes fracturadas, con crepelina.

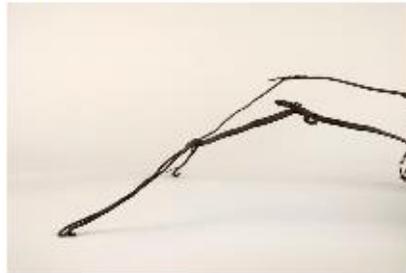
Deformación de los planos (Archivo CNCR, Rivas, V., 2013)

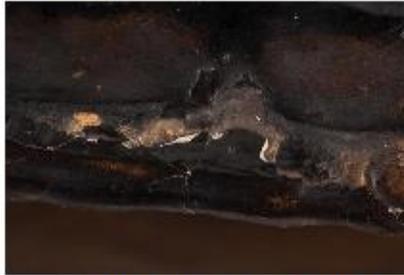
Repintes en la parte superior sobre base blanca agregada.

Repinte (Archivo CNCR, Rivas, V., 2013)

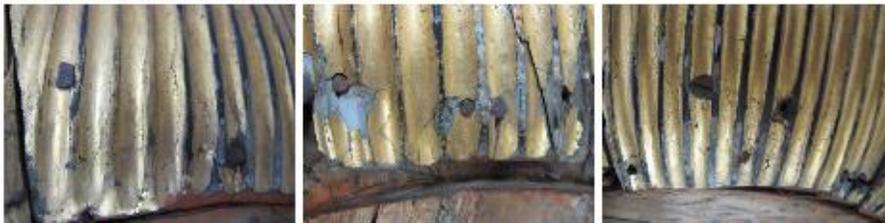
El rango inferior de pétalos fue clavado nuevamente en por los menos dos ocasiones. Se identifican los clavos originales de sección rectangular, clavos circulares de una primera intervención, y un tornillo (segunda intervención).

Clavos de sección rectangular.

Clavos circulares, intervención 1.
(Archivos CNCR, Chamoux, C. 2013)

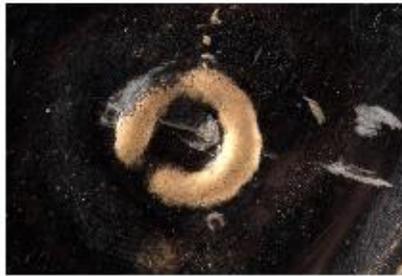
Limpieza excesiva en la parte superior de la flor de loto: lo que provocó la pérdida del dorado. Se observan los restos de oro en los relieves.

Restos de oro en los relieves de la parte superior de la base. (Archivo CNCR, Rivas, V., 2013)

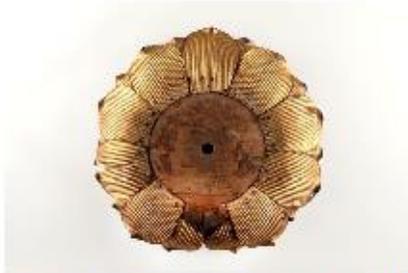
- Suciedad, zonas erosionadas, excesos de pegamento.
- Faltante de un pétalo y de la punta de otro.

Faltante de un pétalo (Archivo CNCR, Rivas, V., 2013)

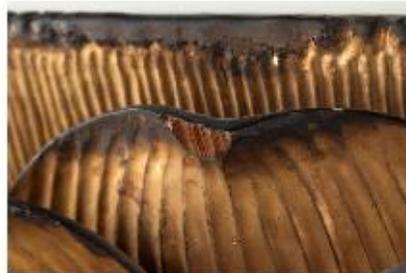
Faltante de la punta de un pétalo
(Archivo CNCR, Rivas, V., 2013)

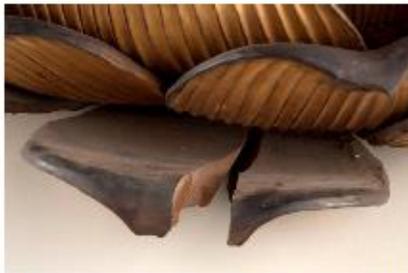
Pétalo fragmentado (Archivo CNCR, Rivas, V., 2013)

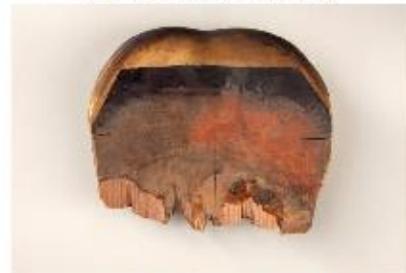
Pétalo suelto (Archivo CNCR, Rivas, V., 2013)

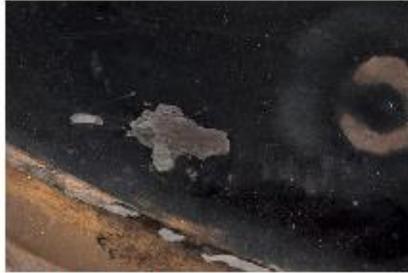
Lagunas de laca en la parte superior.
(Archivo CNCR, Rivas, V., 2013)

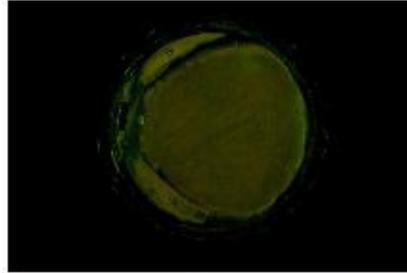
Radiación UV, parte superior: se observa la huella del Buda sentado. En esta zona el espesor de la laca está disminuido. (Archivo CNCR, Rivas, V., 2013)

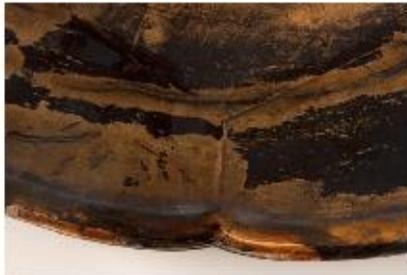
Repintes con purpurina en la parte superior de la bandeja, directamente sobre la laca o sobre una base blanca.

Repintes de purpurina en la parte superior de la base circular (Archivo CNCR, Rivas, V., 2013)

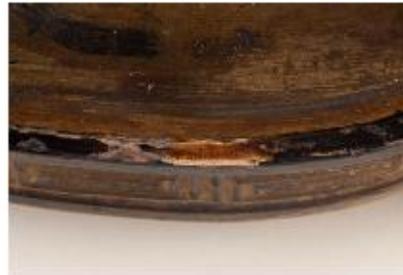
Repinte sobre base blanca. (Archivo CNCR, Rivas, V., 2013)

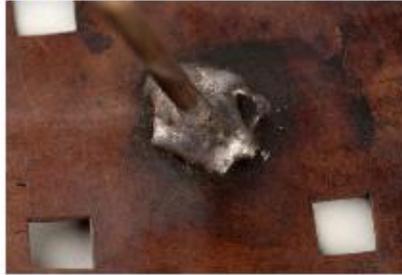
Soldadura de clavo moderno al elemento metálico izquierdo, y fijación no original de ambos elementos metálicos laterales.

Soldadura en la parte posterior del elemento metálico suelto de la base 3 (Archivo CNCR, Rivas, V., 2013)

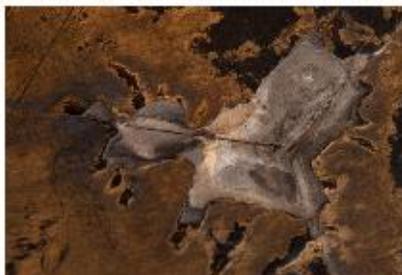
- Presenta suciedad superficial (polvo) en las zonas donde queda a la vista.
- Presenta disminución de su espesor por abrasión y probable limpieza excesiva.
- Desconsolidación entre la base y el dorado: levantamiento en la Base 3.

Levantamiento de la laca
(Archivo CNCR, Rivas, V., 2013)

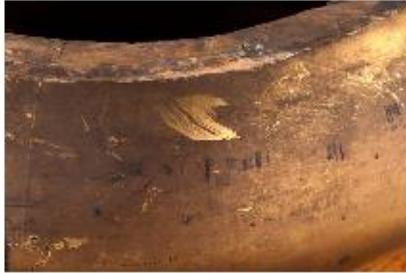
- Presenta heterogeneidad del acabado con: faltantes de dorado, repintes con purpurina, presencia de capa oscura en ciertas zonas. Las lagunas se encuentran en la parte superior de la bandeja.
- Presenta suciedad superficial y adherida.

Suciedad acumulada sobre el dorado
(Archivo CNCR, Rivas, V., 2013)

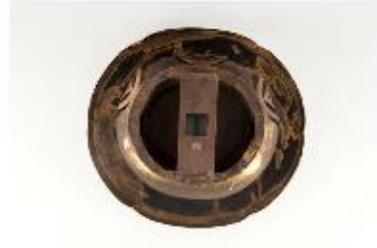
Faltantes de dorado (Archivo CNCR, Rivas, V., 2013)

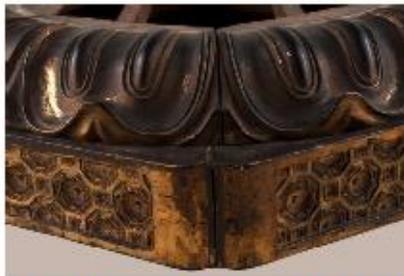
Repintes en cinco de los ángulos inferiores.

Repintes en los ángulos (Archivo CNCR, Rivas, V., 2013)

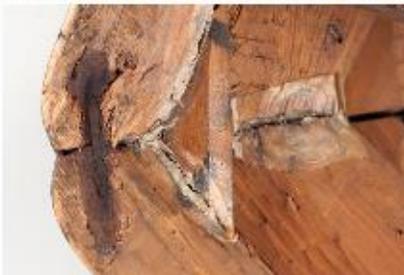
Presencia de parches de papel en la parte inferior de la base 2, consolidando las uniones de elementos

Parches y grapa en la parte inferior de la base 2
(Archivo CNCR, Rivas, V., 2013)

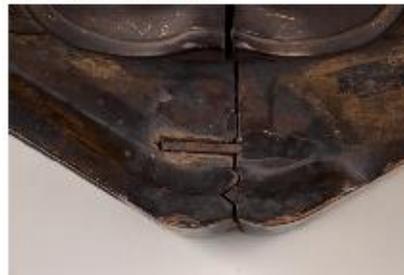
Presencia de grapas metálicas cubiertas por resane blanco repintado.

Grapa en la base 2 y resane.
(Archivo CNCR, Rivas, V., 2013)

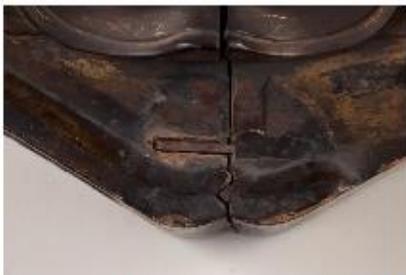
Fisura en el ángulo (Archivo CNCR, Rivas, V., 2013)

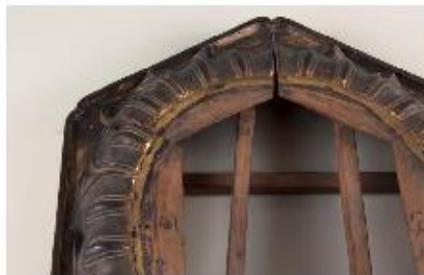
Elementos sueltos, desplazados (Archivo CNCR, Rivas, V., 2013)

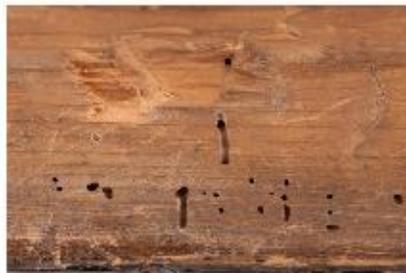
Orificios de salida de insectos (Archivo CNCR, Rivas, V., 2013)

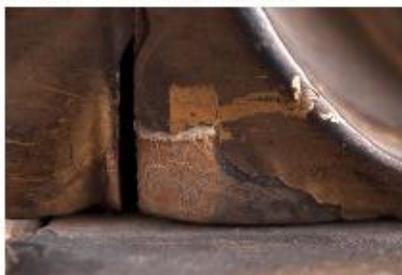
- Presenta fisuras junto con el soporte en los ángulos.
- Levantamiento y/o pérdida de la laca y del dorado por presencia de grapas metálicas y por el movimiento intrínseco de los materiales.

Fisura en un ángulo y levantamiento de la base y del dorado.
(Archivo CNCR, Rivas, V., 2013)
