# Crónica de la restauración de la Virgen del Carmen de la Parroquia El Sagrario

Mónica Bahamondez Prieto

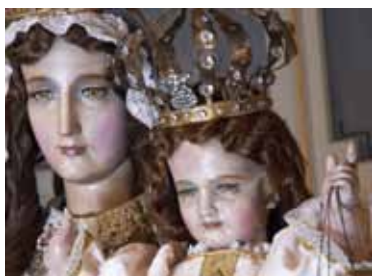
*Foto 5: Detalle del rostro de la Virgen y el Niño, antes del atentado.*

En forma paralela a estos grupos de trabajo se realizó la búsqueda de toda la evidencia fotográfica posible a fin de armar un archivo histórico visual que permitiera, a futuro, la reconstrucción más fidedigna de la imagen considerando que tanto el rostro de la Virgen como el del Niño resultaron carbonizados, perdiendo parte de sus rasgos característicos. (Fotos 5 y 6)

Hijinio Gutiérrez, escultor chileno, fue el encargado de devolver a los rostros las características expresivas propias de la Virgen y el Niño. Manos y pies también fueron delicadamente trabajados para dar una apariencia lo más próxima a los originales de acuerdo a las fotos recopiladas.

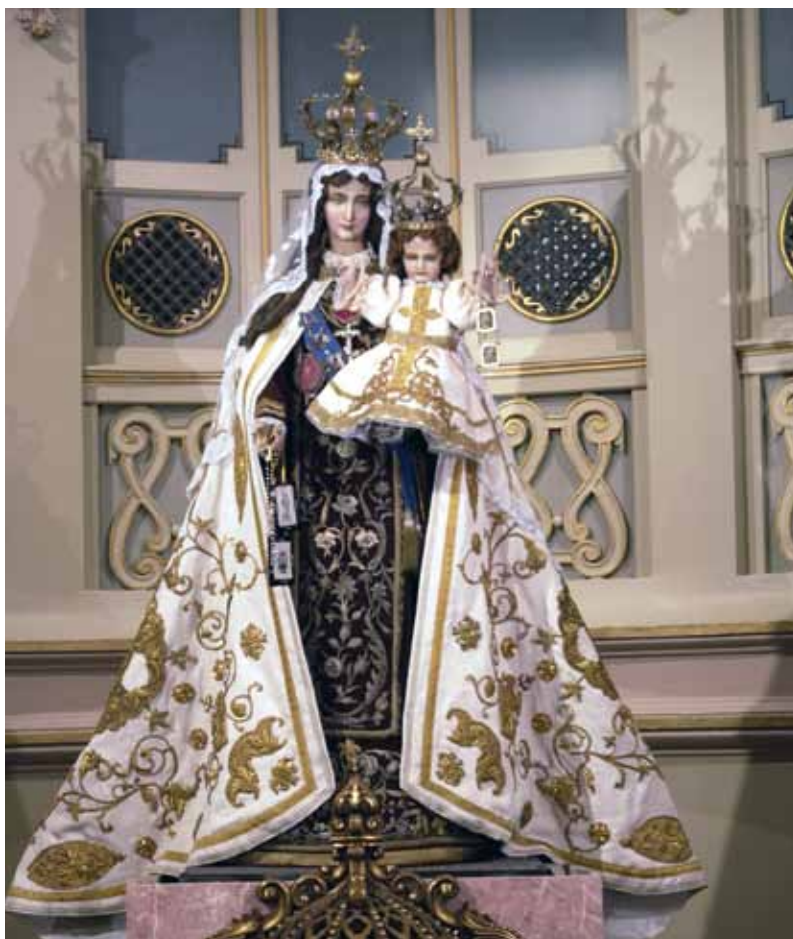
*Foto 6: Antes del atentado, en la Capilla El Sagrario.*
