# Hidrofobización de muros de piedra: una experiencia en el Museo de Sitio Fuerte Niebla

Mónica Bahamóndez Prieto  
Paula Valenzuela Contreras  
Julieta Elizaga Coulombie

## RESUMEN

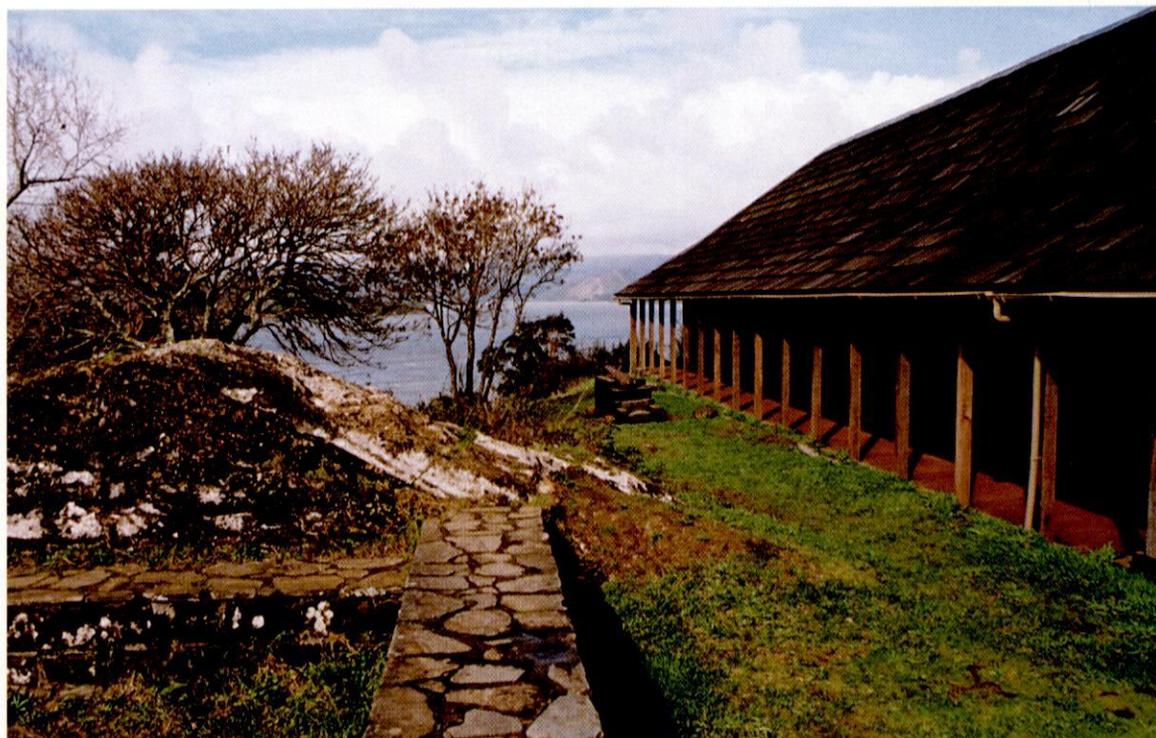
*Foto 1: Vista general del Museo de Sitio Fuerte Niebla. Se observan algunos restos de estructuras y la reconstrucción de la Casa del Castellano y de la Oficialidad, actual (Civ).*

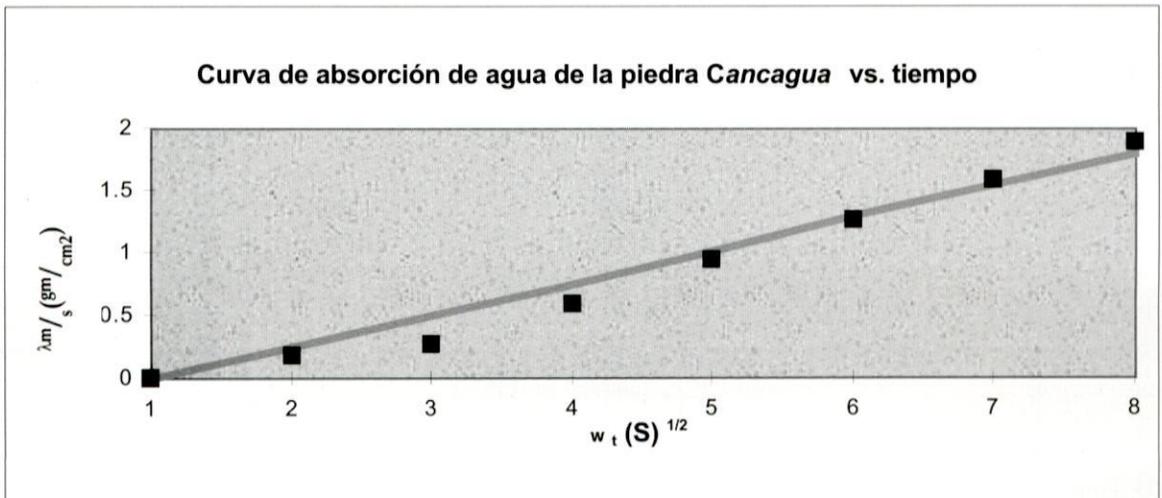
Piedra cangagua en estado natural. Incremento de peso al saturar con agua

$$c = 2,4 \times 10^{-1} \text{ gr/cm}^2 \text{ s}^{1/2} \text{ (coeficiente de absorción de agua de la piedra cangagua)}$$
