Restauración de la Virgen del Carmen: madera, carbón y fe

Alejandra Bendekovic de la Puente, Cecilia Guerrero Hodge y
Melissa Morales Almonacid

El presente artículo describe los procesos llevados a cabo por el Laboratorio de Monumentos del CNCR para la intervención de esta imagen sacra de madera policromada que sufrió importantes daños provocados por el fuego.

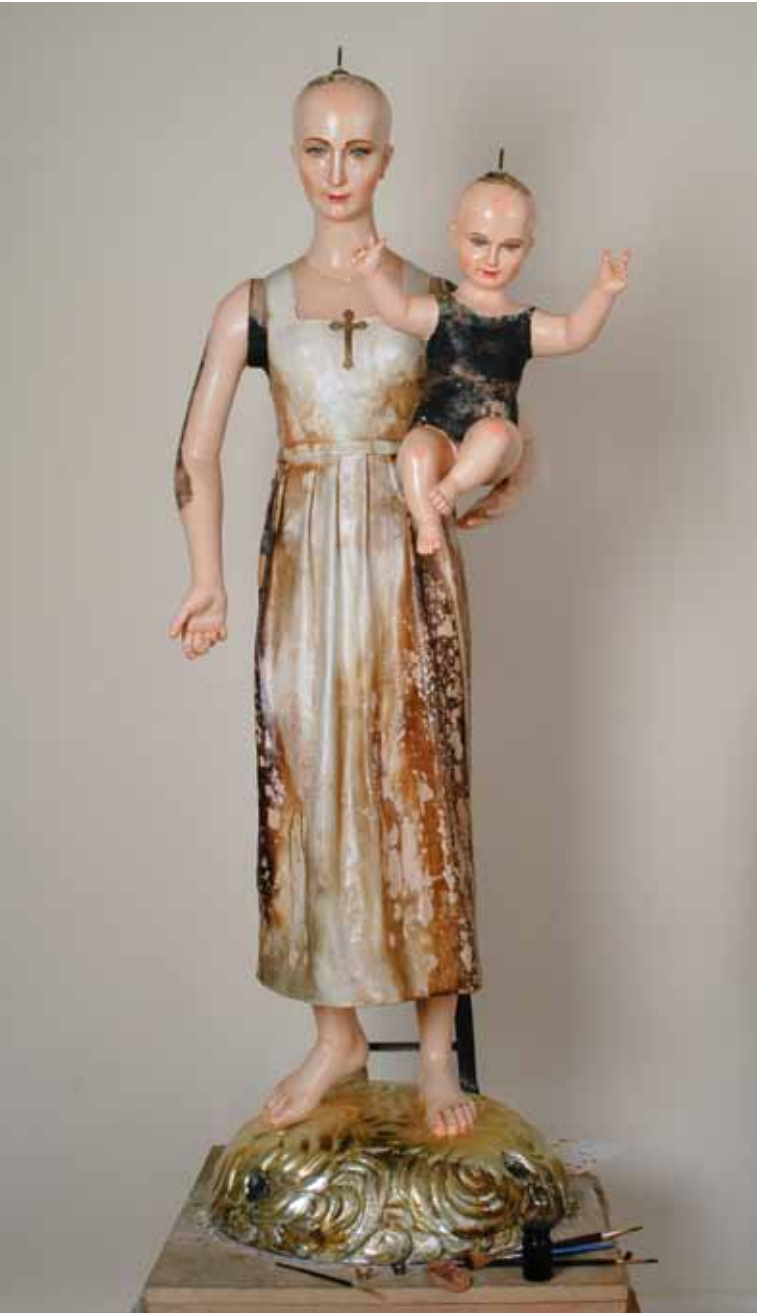
Una vez terminada esta etapa, el policromador se focalizó en los detalles, para ello se concentró en dar vida a manos y pies aplicando una variedad de óleos de color rojo en los nudillos y falanges de pies y manos. Este proceso requirió de mucha concentración para que la aplicación de sutilezas cromáticas le otorgara a las imágenes un efecto humanizado, natural. (Foto 21)

Foto 21. *Policromador aplicando colores en el rostro.*

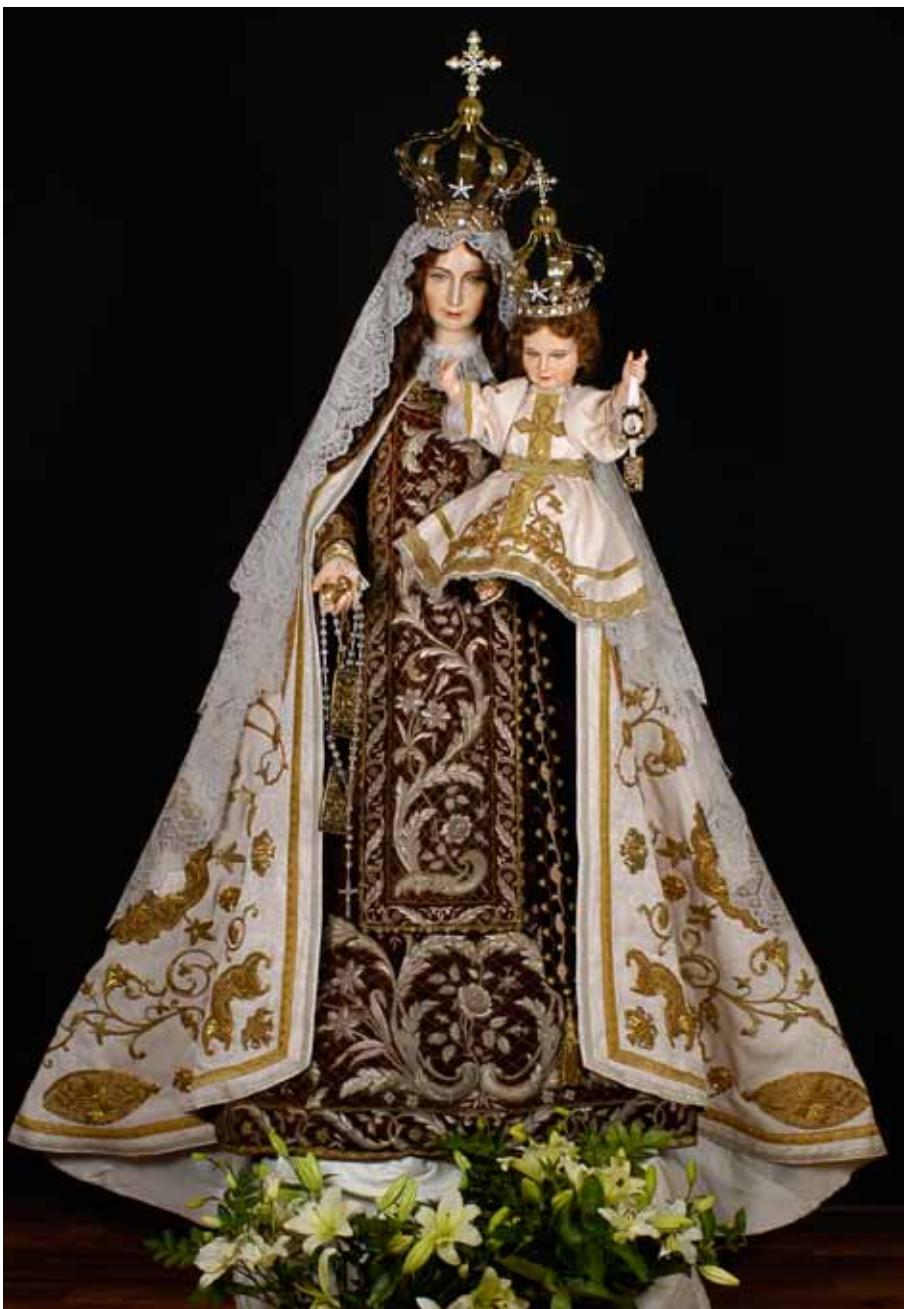
Foto 22. Imagen policromada.

Una fase importante en la policromía de la imagen fue sombrear las cejas, labios y rubores de la Virgen y el Niño, ya que estos rasgos son los que diferenciarán sus expresiones por los cuales se identificarán estas imágenes. Para ello se utilizó óleo diluido en aceite de linaza, aguarrás y barniz, aplicando primero el óleo al centro del lugar a policromar y posteriormente difuminando en un tratamiento minucioso desde el centro hasta la periferia.

Por último, con los registros visuales de esta última etapa se dio por finalizado el proceso de intervención propuesto. (Foto 22)
