MEMORIA DE INTERVENCIÓN

Conservación – Restauración

Sismogramas del Terremoto de Calama de 1950

Unidad de Patrimonio Gráfico y Documental
Centro Nacional de Conservación y Restauración

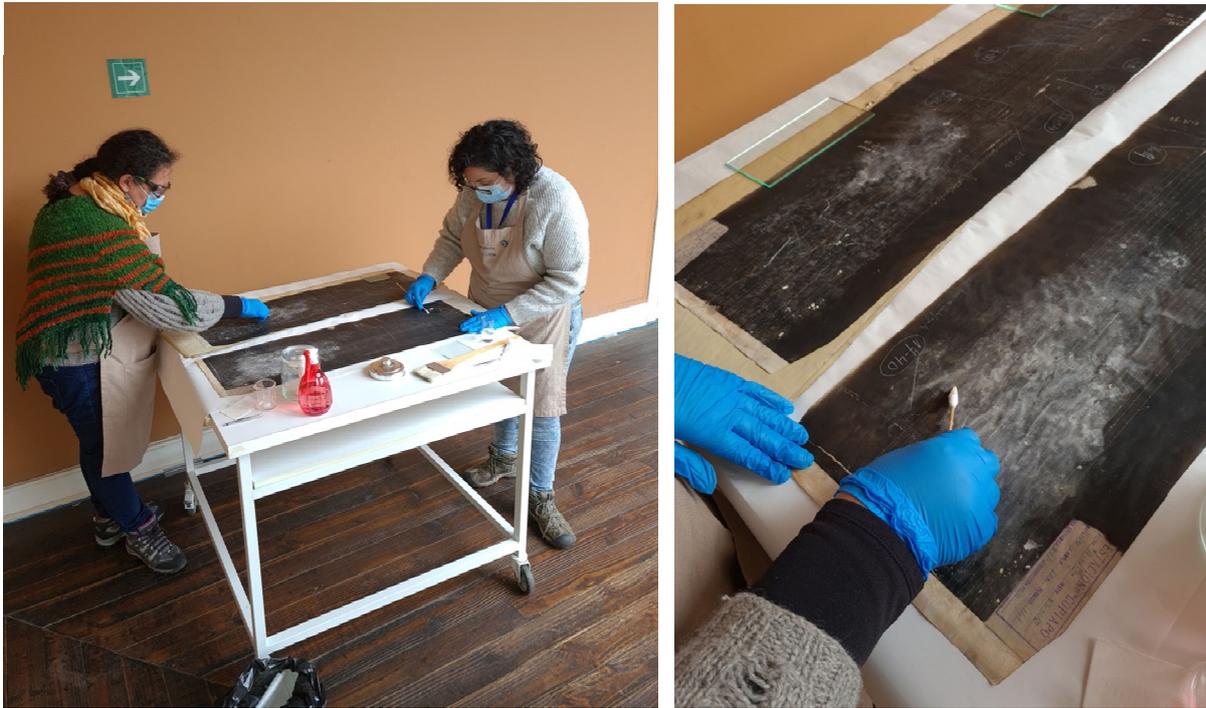
Figuras 25 y 26: Vianka Hortuvia Atenas y Olga Pinilla Rodríguez durante el proceso de desinfección de los sismogramas. (Fotografías: Pradenas C. Archivo CNCR.2022)

- Desinfección: el tratamiento para los sismogramas afectados por hongos fue la aplicación alcohol etílico al 70 % en agua destilada, por aspersion y luego de forma localizada, con ayuda de un hisopo de algodón, en las zonas que presentaban manchas blanquecinas.

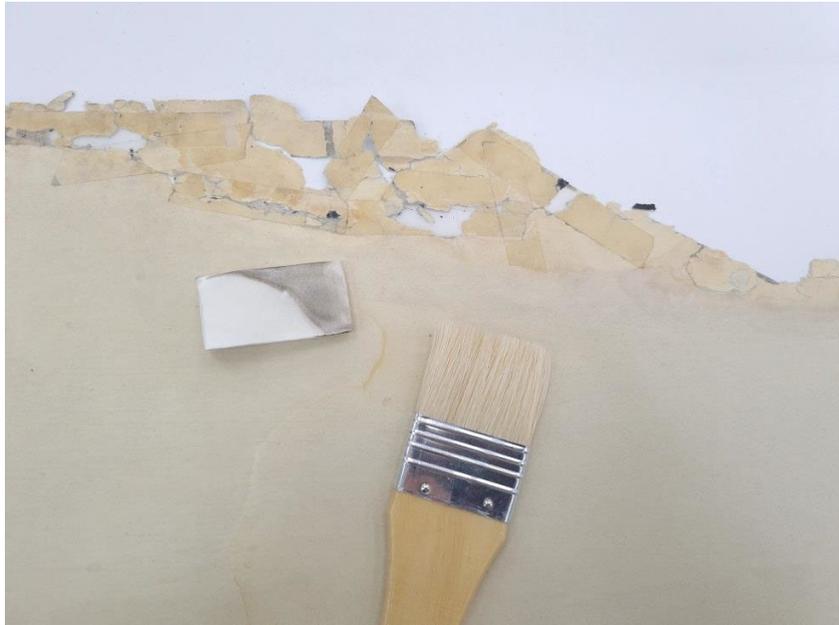
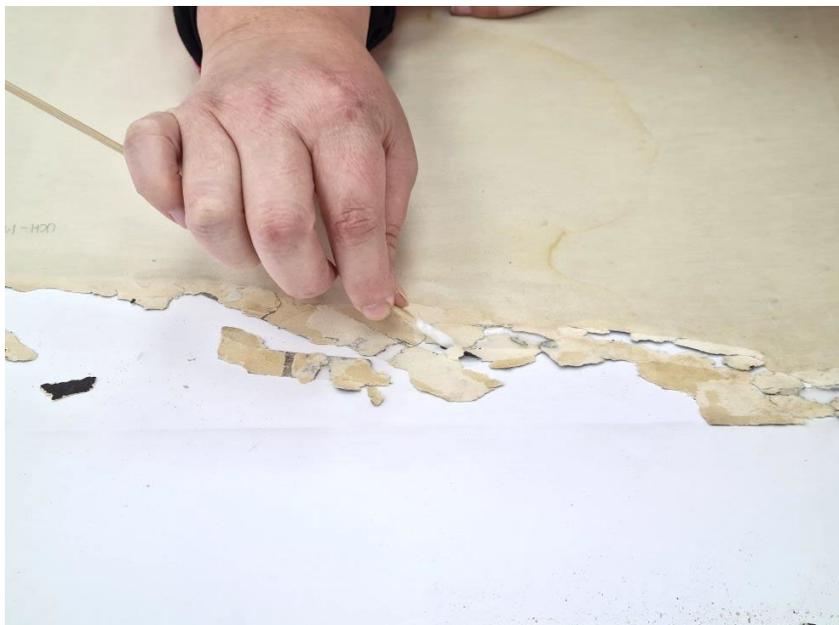
Figuras 27 y 28: Las imágenes muestran los utilizados para la limpieza de los soportes de papel: una esponja y una brocha. La imagen inferior muestra el proceso de retiro de cintas adhesivas por el reverso del sismograma. (Fotografías: Hortuvia V. y Pradenas C. Archivo CNCR. 2022)

- Limpieza superficial: para la limpieza se utilizaron esponjas y brocha suave por anverso y reverso.
- Retiro de cintas adhesivas: las cintas adhesivas fueron retiradas de forma mecánica y con alcohol etílico, desde el reverso y de forma parcial en el anverso del sismograma, pues el soporte de papel que estaba unido por las cintas se encuentra muy débil y se corría el riesgo de perder información.

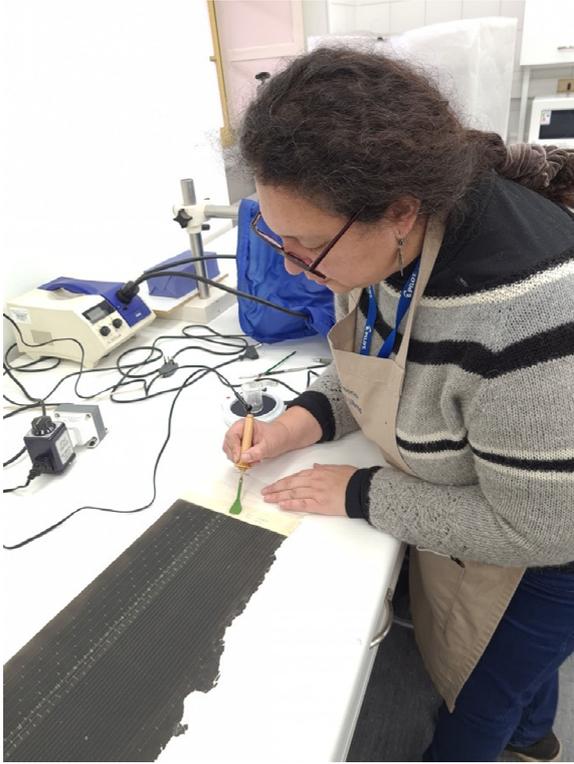
Figuras 34: Vianka Hortuvia Atenas aplicando ciclododecano sobre las inscripciones con tinta verde. (Fotografía: Pinilla O. Archivo CNCR. 2022)

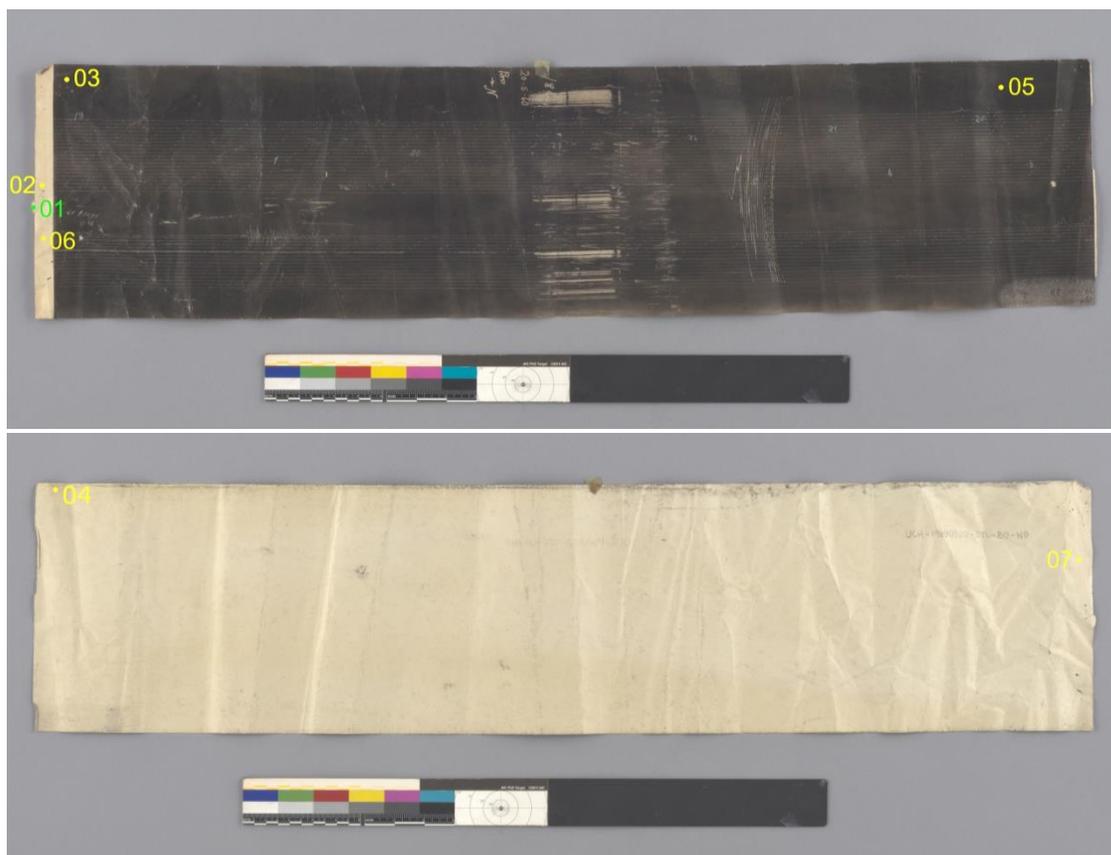
Figura 1. Zonas de toma de muestra de sismograma UPGD-007. Las marcas en verde corresponden a las muestras extraídas y las marcas en amarillo corresponden a medidas de FTIR-ATR y fluorescencia de rayos X (Archivo fotográfico CNCR. Fotógrafo: T. Pérez, 2021).

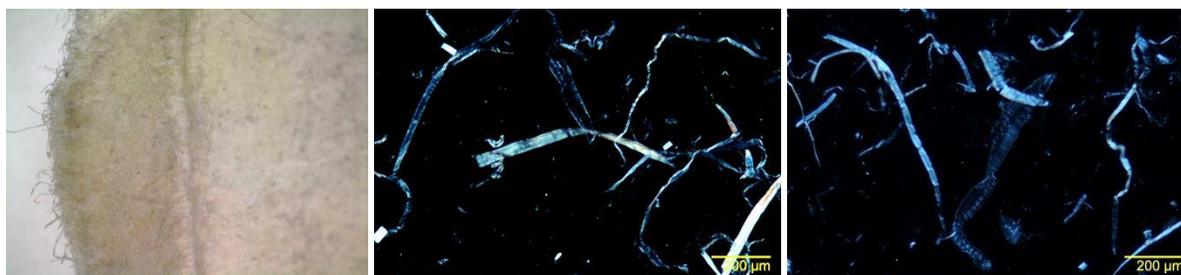
Se observa presencia de distintos tipos de fibras, algunas de éstas con morfología típica de fibras de naturaleza vegetal, alargadas con marcas cruzadas en forma de x. También aparecen fibras cortas, planas, cilíndricas y con bordes irregulares con apariencia de fibras de madera. Se observan además elementos vasculares (Figura 2, centro y derecha). El resumen del estudio se muestra en la Tabla 2.

Figura 2. Caracterización del soporte de la muestra UPGD-007-01. Zona de toma de muestra, observación bajo luz normal (50X; Izquierda). Sección longitudinal de las fibras, bajo luz transmitida polarizada (100X; Centro y derecha) (Archivo fotográfico CNCR. Fotografía: MI. Amaya, V. Godoy, 2021).

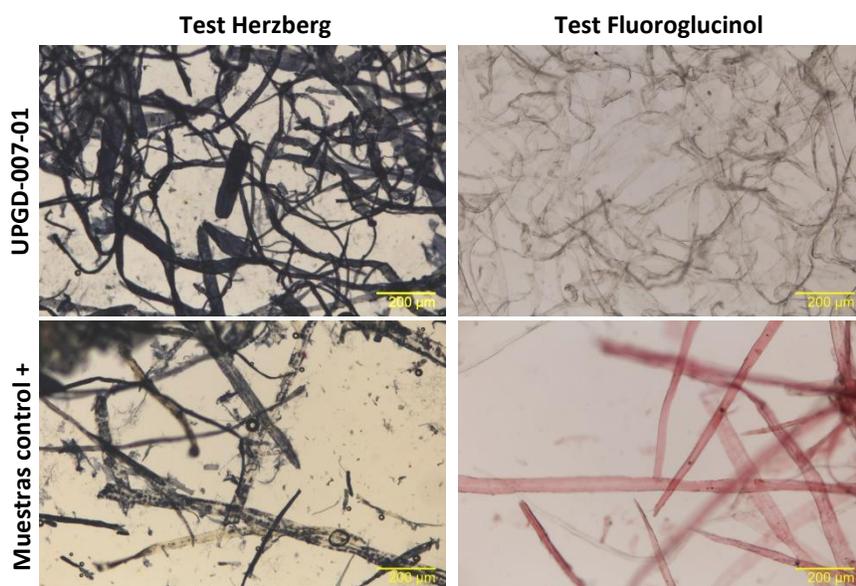
Para establecer si se trata de un papel en base a pulpa de madera y su tipo de manufactura se realizó el Test de Herzberg (Figura 3, superior izquierda). Adicionalmente, mediante test de Fluoroglucinol, se determinó presencia de lignina para establecer procesos de blanqueado (Figura 3, superior derecha). El resumen de los resultados del estudio por tinciones se muestra en la Tabla 2.

Figura 3. Caracterización de los procesos de manufactura del soporte de papel de la muestra UPGD-007-01. Sección longitudinal de las fibras teñidas con reactivo de Herzberg, (100X; Panel izquierdo) y de las fibras teñidas con reactivo de Fluoroglucinol (100X; Panel derecho), bajo luz transmitida. Como control positivo de ambas tinciones se utilizó papel moderno tipo kraft (Panel inferior). (Archivo fotográfico CNCR. Fotógrafo: V. Godoy, 2021).

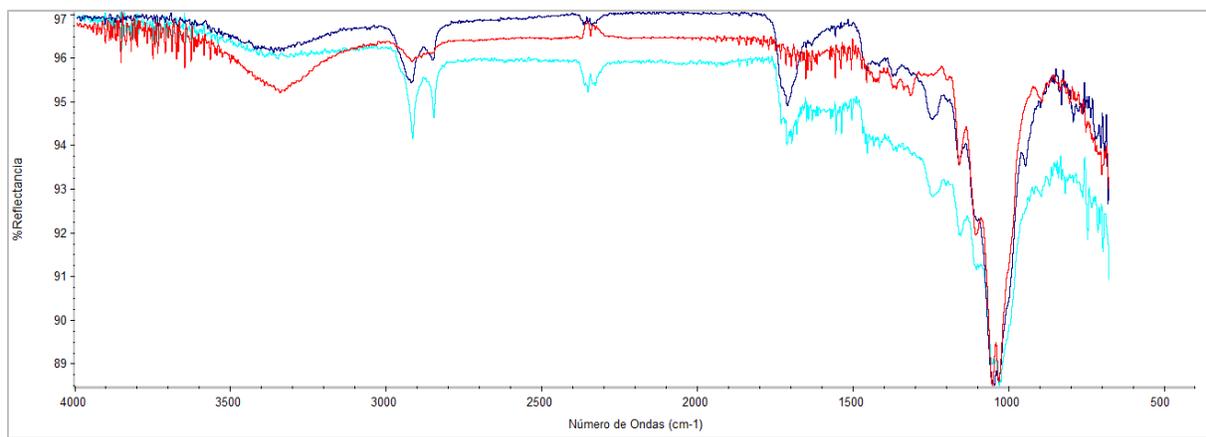
Una primera apreciación de los espectros juntos, da cuenta de una alta similitud entre las zonas 03 (negro humo) (Figura 4, celeste) y 04 (reverso) (Figura 4, azul), no así con aquella de la orilla del anverso (02) (Figura 4, rojo). Esta última es muy similar al espectro analizado para UPGD-009-04, el reverso del sismograma del pliego 20 (Figura 5, arriba). En UPGD-007-04 se ven las bandas características de la celulosa (3344 , 1108 , 1056 cm^{-1}), no se observan los picos característicos de lignina (1509 y 1602 cm^{-1}) confirmando el análisis de tinción (Figura 5, abajo) [1].

Figura 4. Espectros FTIR ATR obtenidos desde el sismograma, para las zonas UPGD-007-02 (rojo), UPGD-007-03 (celeste) y UPGD-007-04 (azul) (Archivo CNCR. Analista: F. Espinosa, 2021).

Respecto a las zonas UPGD-003 y UPGD-004, tal como se mencionó anteriormente existe una alta similitud entre los espectros (Figura 4). Mediante una revisión en la literatura se buscaron tratamientos utilizados para el resguardo de las bandas en papel de humo, apareciendo entre los posibles métodos de fijación la aplicación de barnices o resinas, entre ellos goma laca [2]. Se comparó entonces las áreas analizadas con el espectro de goma laca disponible en el laboratorio encontrando alta coincidencia en las bandas no correspondientes con celulosa (Figura 6).

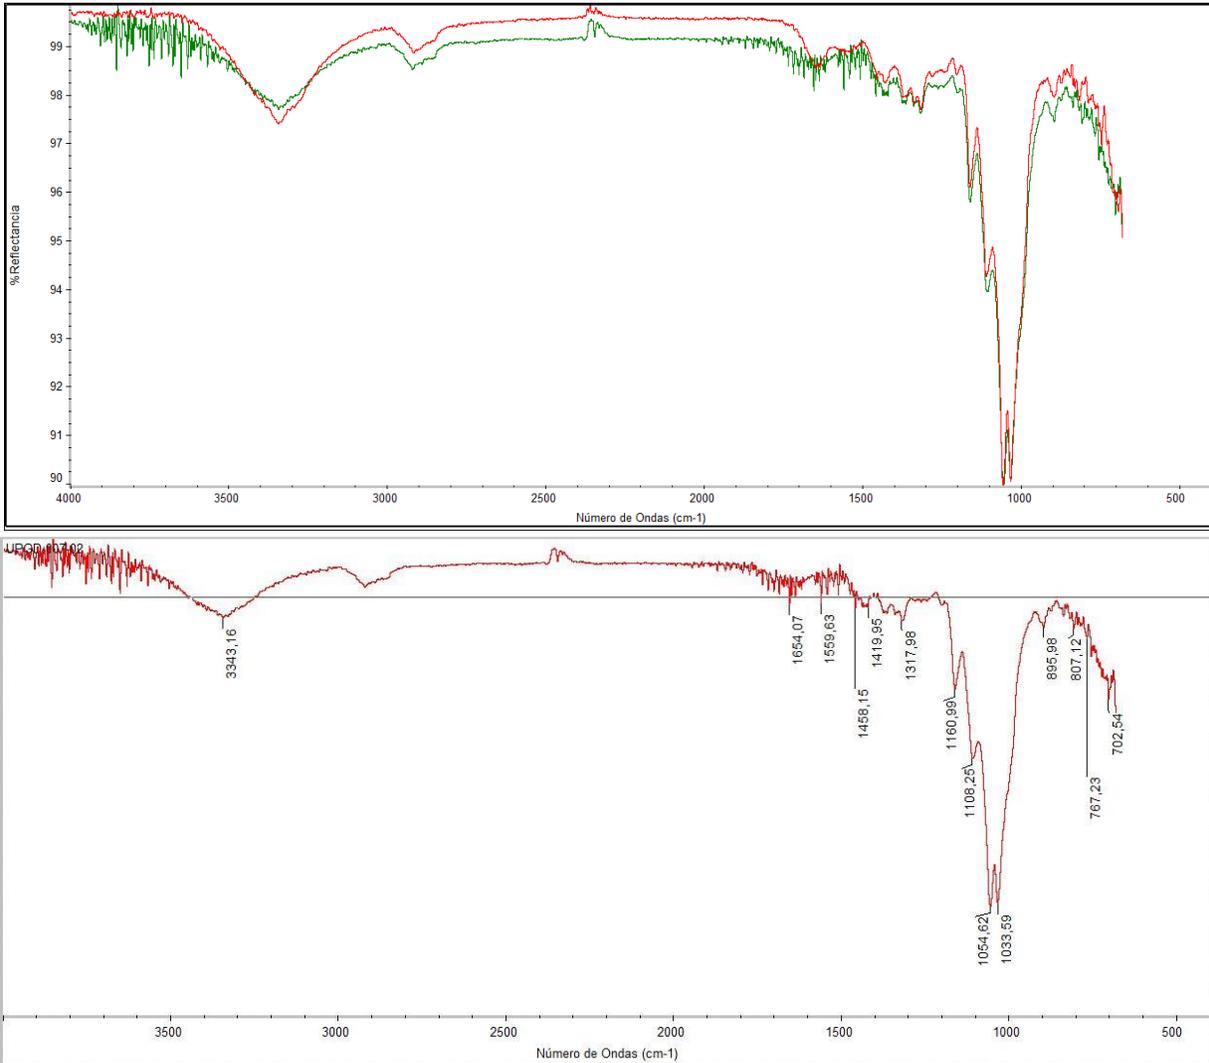
Figura 5. Espectros FTIR ATR obtenidos desde pliegos 3 y 20, para las zonas UPGD-007-02 (verde) y UPGD-009-04 (rojo) (arriba). En la imagen de abajo se destacan los picos correspondientes al tratamiento del papel (Archivo CNCR. Analista: F. Espinosa, 2021).

Cabe destacar la alta coincidencia observada entre los soportes sin tratar del pliego 3 (UPGD-007-02) y el reverso del pliego 20 (UPGD-009-04) bajo en análisis de FTIR ATR, similitudes que se corroboran además en la caracterización del papel mediante microscopía y análisis de tinción. Estas similitudes se dan entre los soportes, sin embargo, los tratamientos de ambos sismogramas difieren.

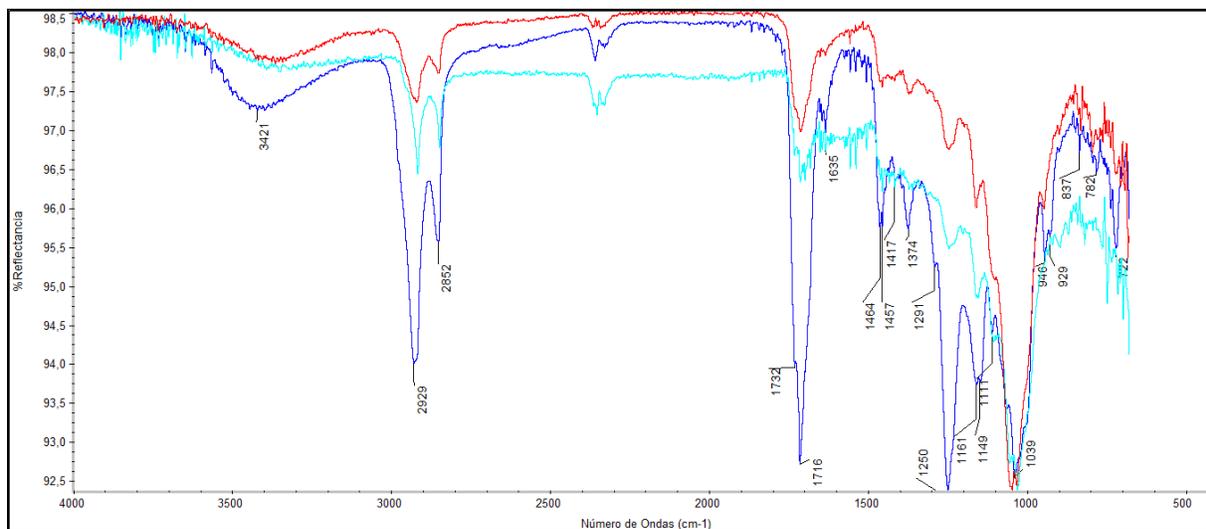
Figura 6. Espectros FTIR ATR obtenidos desde UPGD-007-03 (rojo) y UPGD-007-04 (celeste), en comparación con el estándar de goma laca (azul) (Archivo CNCR. Analista: F. Espinosa, 2021).

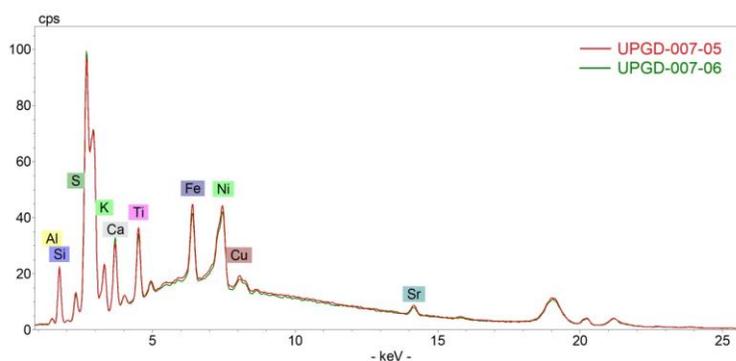
En los espectros de papel (Figura 7), se observa la presencia de los elementos: aluminio (Al), silicio (Si), azufre (S), potasio (K), calcio (Ca), titanio (Ti), hierro (Fe), níquel (Ni), cobre (Cu), estroncio (Sr).

Figura 7. Espectros p-XRF de las muestras UPGD-007-05 y UPGD-007-06, correspondientes a zona de papel ahumado. (Archivo fotográfico CNCR. Analista: K. Leiva, 2021)

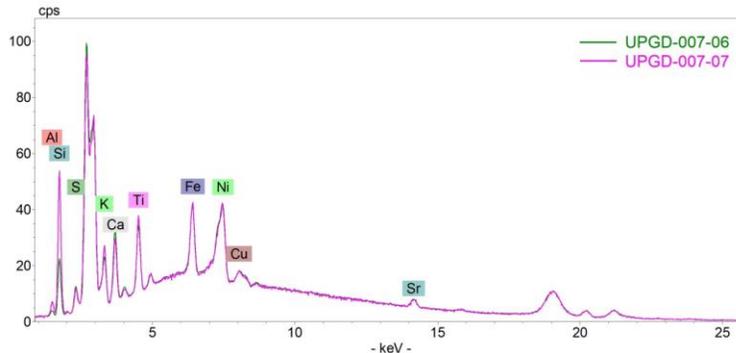
La zona UPGD-007-07, corresponde a un espectro tomado desde el reverso del pliego, el cual se observa anaranjado en las imágenes de UVIF. El espectro presenta un perfil similar al observado en las muestras anteriores, sin embargo, hay una mayor cantidad de aluminio y silicio, en comparación al anverso (UPGD-007-06) (Figura 8).

Figura 8. Espectros p-XRF de las muestras UPGD-007-06 y UPGD-007-07, correspondientes a anverso y reverso del sismograma. (Archivo fotográfico CNCR. Analista: K. Leiva, 2021)

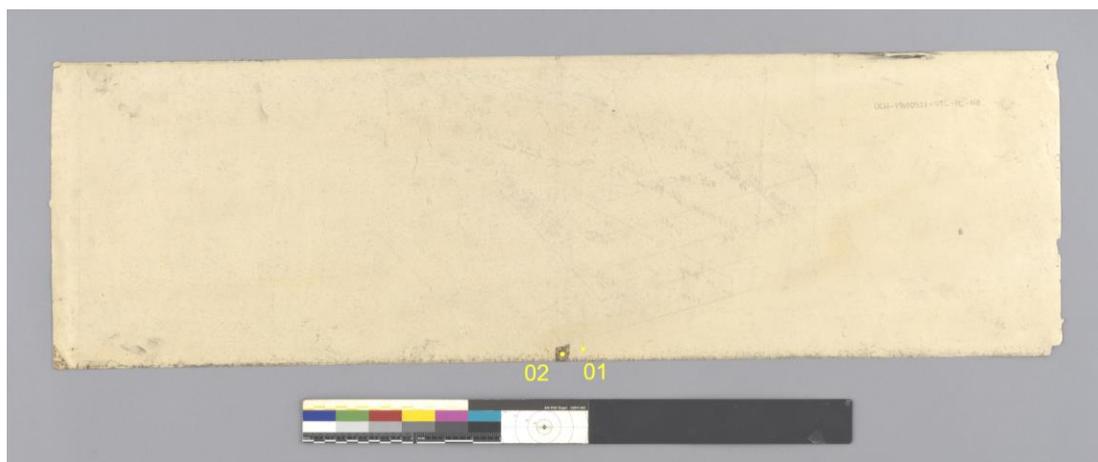
Figura 1. Zonas de toma de espectros FTIR ATR de sismograma UPGD-008. Imagen del reverso del pliego (Archivo fotográfico CNCR. Fotógrafo: T. Pérez, 2021)

En particular, durante la intervención del Sismograma UPG-008, debido a la presencia de una cinta adhesiva posicionada por el reverso, se realizaron pruebas de solubilidad para su retiro (Figura 1). Estas pruebas, demostraron la baja solubilidad del adhesivo en agua, etanol y metiletilcetona. Con estos antecedentes, de solicitó a la UCC un análisis adicional de adhesivo para su caracterización y posterior retiro.

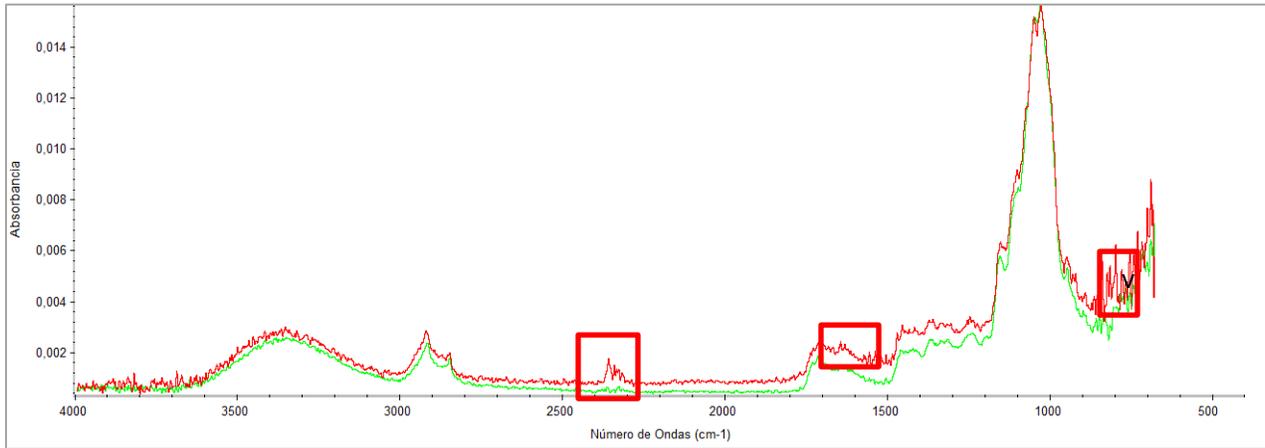
Para evaluar la posible identidad del adhesivo utilizado en una antigua restauración del sismograma, se realizó una comparación espectral de dos zonas del objeto, una con adhesivo (Figura 2, línea roja) y una sin adhesivo (figura 2, línea verde). Puede observarse en los recuadros rojos, las zonas que marcan diferencias entre ambos espectros. La figura 3, da cuenta del espectro FTIR ATR obtenido para la zona con adhesivo (UPGD-008-02), con los picos identificados según número de onda.

Los resultados dan cuenta de una alta similitud entre los espectros de la zona sin adhesivo y con adhesivo, muchos de los picos comunes son atribuibles a la celulosa ($3335, 2920, 1030, 870 \text{ cm}^{-1}$) (Figura 2 y 3) [2]. Sin embargo en las diferencias que se aprecian en la figura 2, existen señales probablemente atribuibles a adhesivos derivados de caucho con cierto grado de envejecimiento ($1705, 1540, \text{zona entre } 700 \text{ y } 750 \text{ cm}^{-1}$).

Figura 2. Sobreposición de espectros FTIR ATR de la muestra de papel libre de adhesivo UPGD-008-01 (verde) y la muestra con adhesivo UPGD-008-02 (rojo). Los recuadros en rojo, dan cuenta de picos encontrados sólo en la zona del adhesivo (Archivo CNCR. Analista: F. Espinosa, 2021)

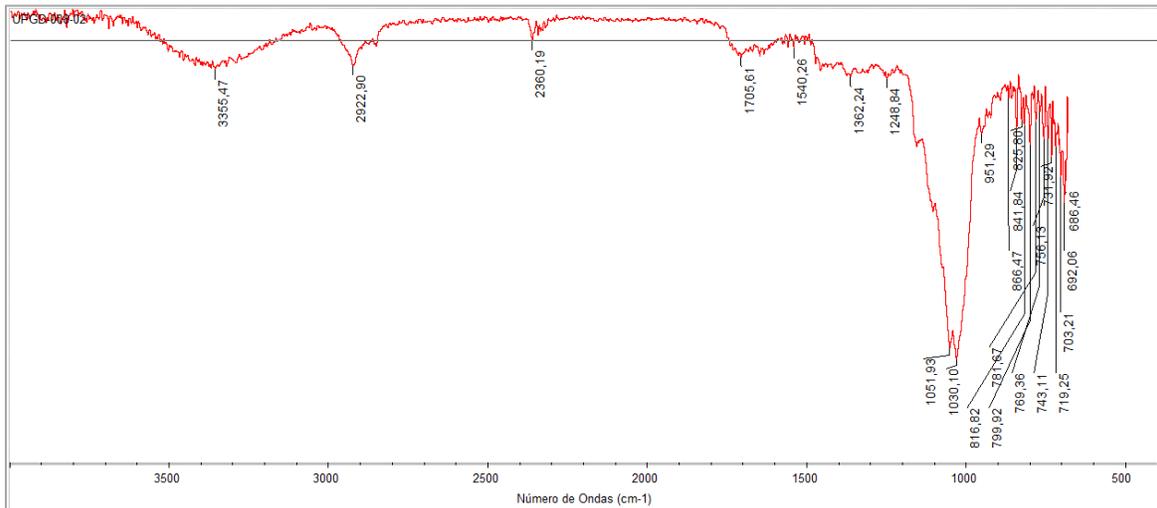
Figura 3. Identificación de picos en espectro FTIR ATR de la muestra UPGD-008-02 con adhesivo (Archivo CNCR. Analista: F. Espinosa, 2021)

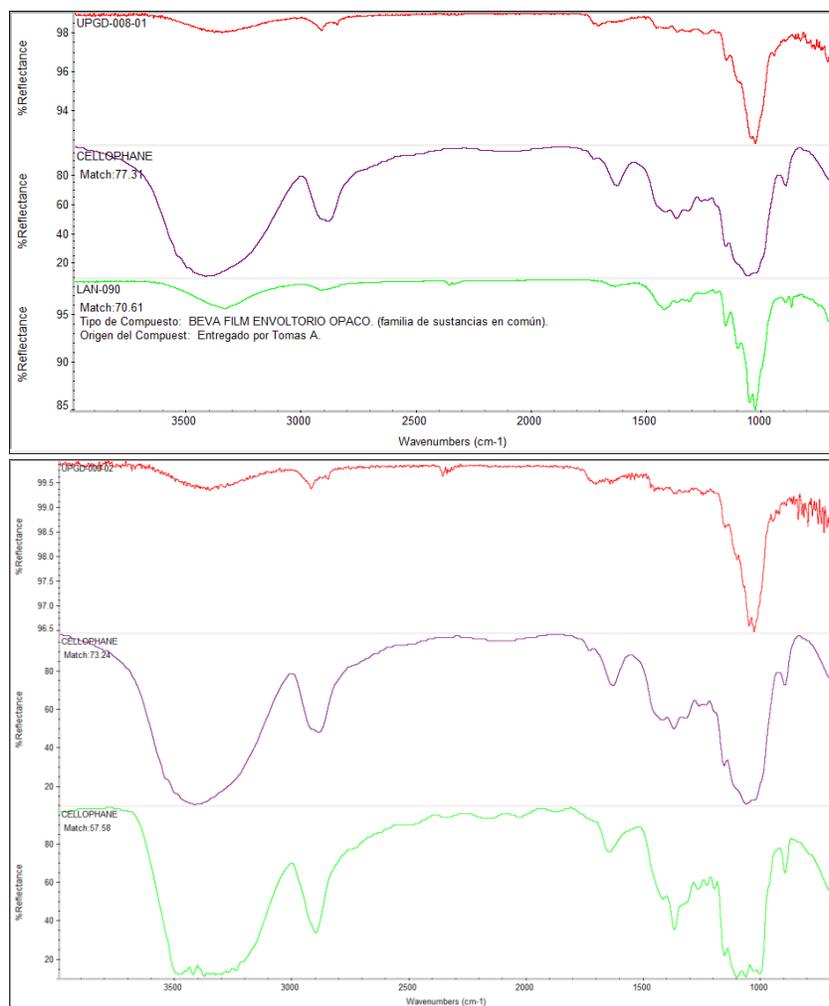
Además, se realizó una comparación espectral, con diversas bibliotecas de espectros con que cuenta el equipo, obteniéndose una alta correlación de ambas zonas con celofán (Figura 4). Cabe señalar que el celofán es un material construido a partir de celulosa regenerada, y que por ende tiene la misma composición estructural del papel [1].

Figura 4. Comparación en biblioteca espectral de la muestra sin adhesivo UPGD-008-01 (arriba) y con adhesivo UPGD-008-02 (abajo) (Archivo CNCR. Analista: F. Espinosa, 2021)

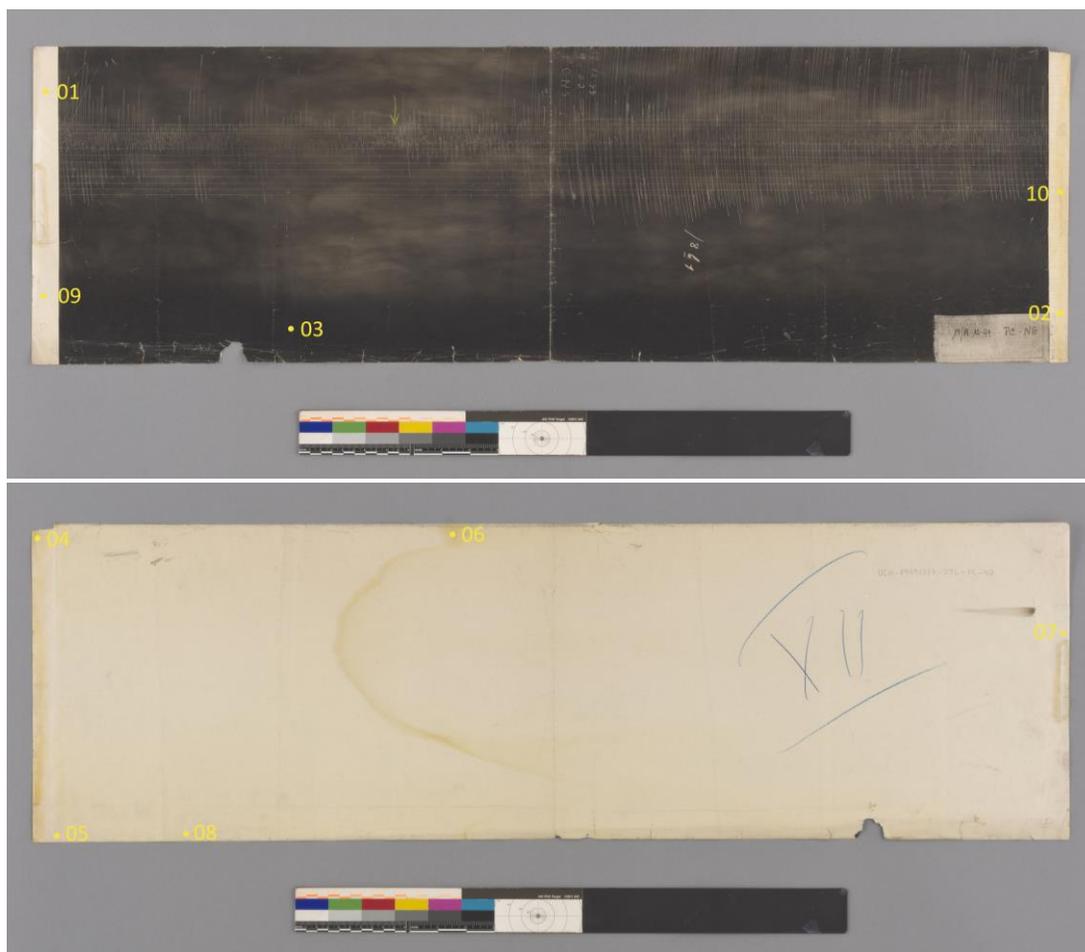
Figura 1. Zonas de toma de muestra del sismograma UPGD-014. (Archivo fotográfico CNCR. Fotografía: T. Perez, 2022).

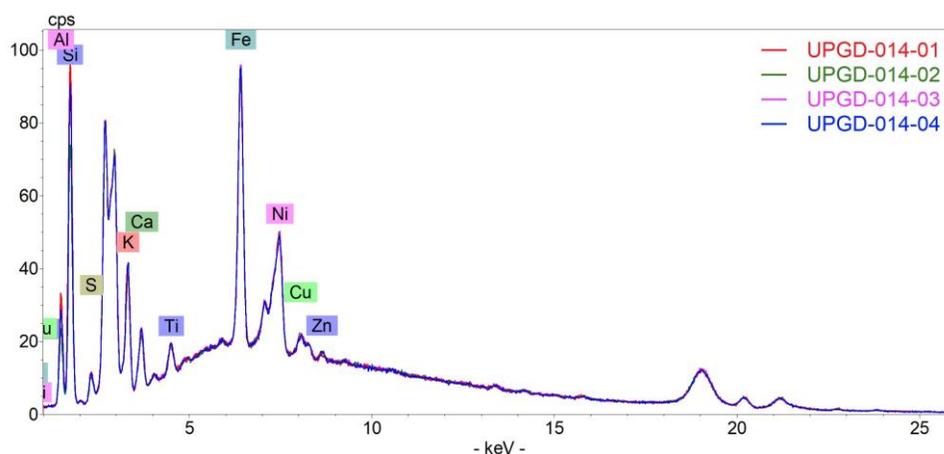
En los espectros del papel (figura 2), se observa la presencia de los elementos potasio (K), calcio (Ca), titanio (Ti), hierro (Fe), níquel (Ni), cobre (Cu), cinc (Zn), aluminio (Al), silicio (Si), azufre (S).

Los cuatro espectros analizados, desde las distintas zonas del sismograma, tienen un perfil similar de elementos. Destacando el elevado contenido de hierro; y siendo la mayor diferencia entre ellos, la cantidad de silicio y aluminio, en las muestras UPGD-014-01 y UPGD-014-03, seguido de UPGD-014-04, y por último UPGD-014-02.

Figura 2. Espectros p-XRF de UPGD-014, correspondientes a anverso y reverso del sismograma. (Archivo fotográfico CNCR. Analista: K. Leiva, 2022)

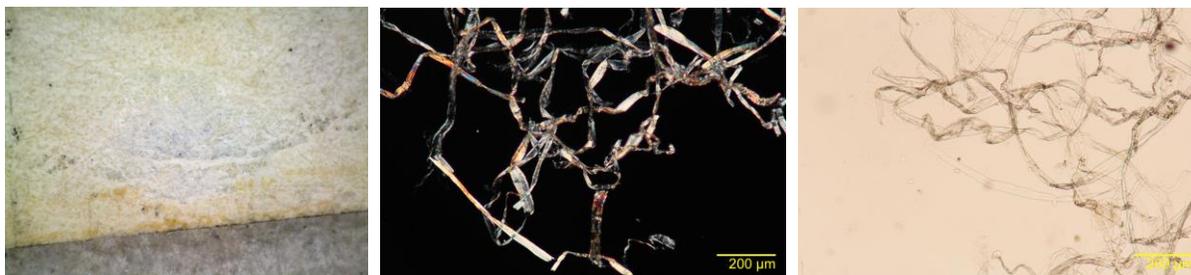
Se observa presencia de distintos tipos de fibras, algunas de éstas con morfología típica de fibras de naturaleza vegetal, alargadas con marcas cruzadas en forma de x. También aparecen fibras cortas, planas, cilíndricas y con bordes irregulares con apariencia de fibras de madera. Se observan además elementos vasculares (Figura 3, centro y derecha). El resumen del estudio se muestra en la Tabla 2.

Figura 3. Caracterización del soporte de papel de la muestra UPGD-014-05. Zona de toma de muestra, observación bajo luz normal (50X; Izquierda). Sección longitudinal de las fibras, bajo luz transmitida y luz transmitida polarizada (100X; Centro y derecha, respectivamente) (Archivo fotográfico CNCR. Fotografías: MI. Amaya, V. Godoy, 2022).

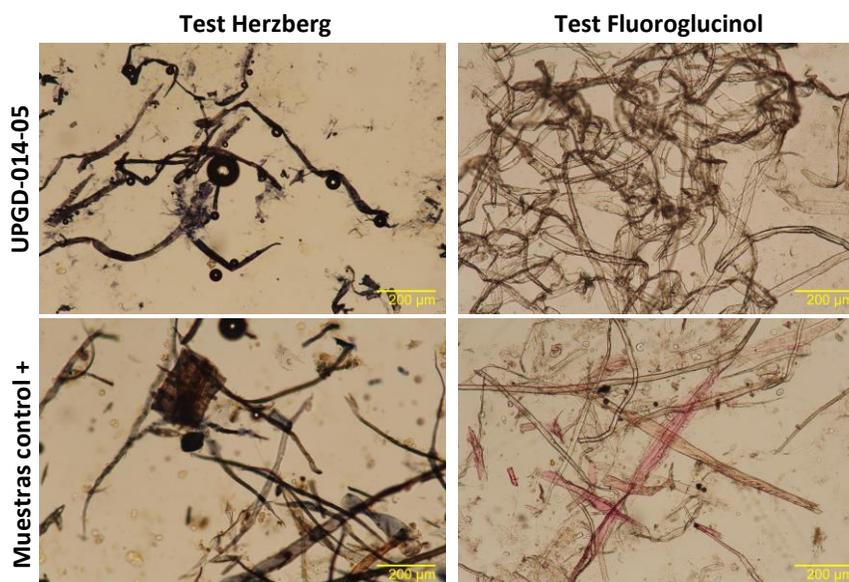
Para establecer si se trata de un papel en base a pulpa de madera y su tipo de manufactura, se realizó el Test de Herzberg (Figura 4, superior izquierda). Adicionalmente, mediante test de Fluoroglucinol, se determinó presencia de lignina para determinar procesos de blanqueado (Figura 4, superior derecha). El resumen de los resultados del estudio por tinciones se muestra en la Tabla 2.

Figura 4. Caracterización de los procesos de manufactura del soporte de la muestra UPGD-014-05. Sección longitudinal de las fibras teñidas con reactivo de Herzberg, (100X; Panel izquierdo) y de las fibras teñidas con reactivo de Fluoroglucinol (100X; Panel derecho), bajo luz transmitida. Como control positivo de ambas tinciones, se utilizó papel moderno tipo kraft (Panel inferior). (Archivo fotográfico CNCR. V. Godoy, 2022).

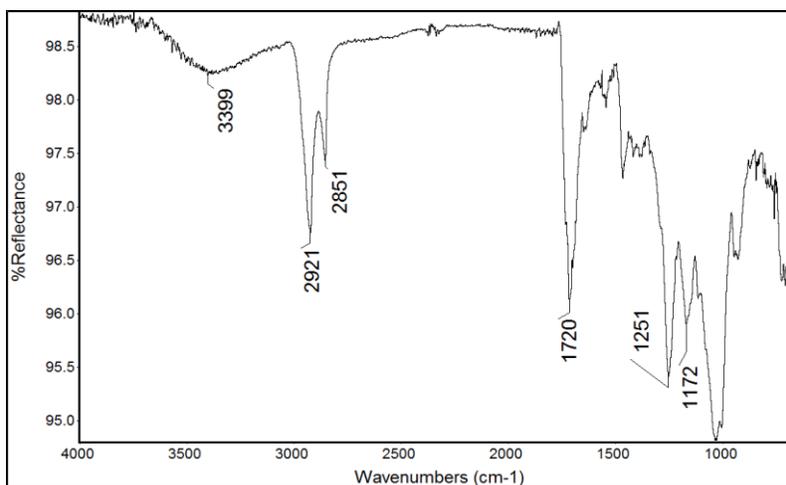
La comparación de los espectros, mostró una clara similitud entre ellos, destacando las bandas a 3399, 2921, 2851, 1720, 1251, 1172 cm^{-1} , características de una resina de goma laca o resina Shellac [1]. En la figura 5, a modo de ejemplo, se presenta el espectro obtenido para UPGD-014-10. Los *peaks* que no han sido señalizados en el espectro pertenecen mayoritariamente a la matriz del soporte de papel.

Figura 5. Espectro FTIR-ATR de UPGD-014-10, correspondiente al anverso del sismograma. (Archivo fotográfico CNCR. Analista: K. Leiva, 2022)

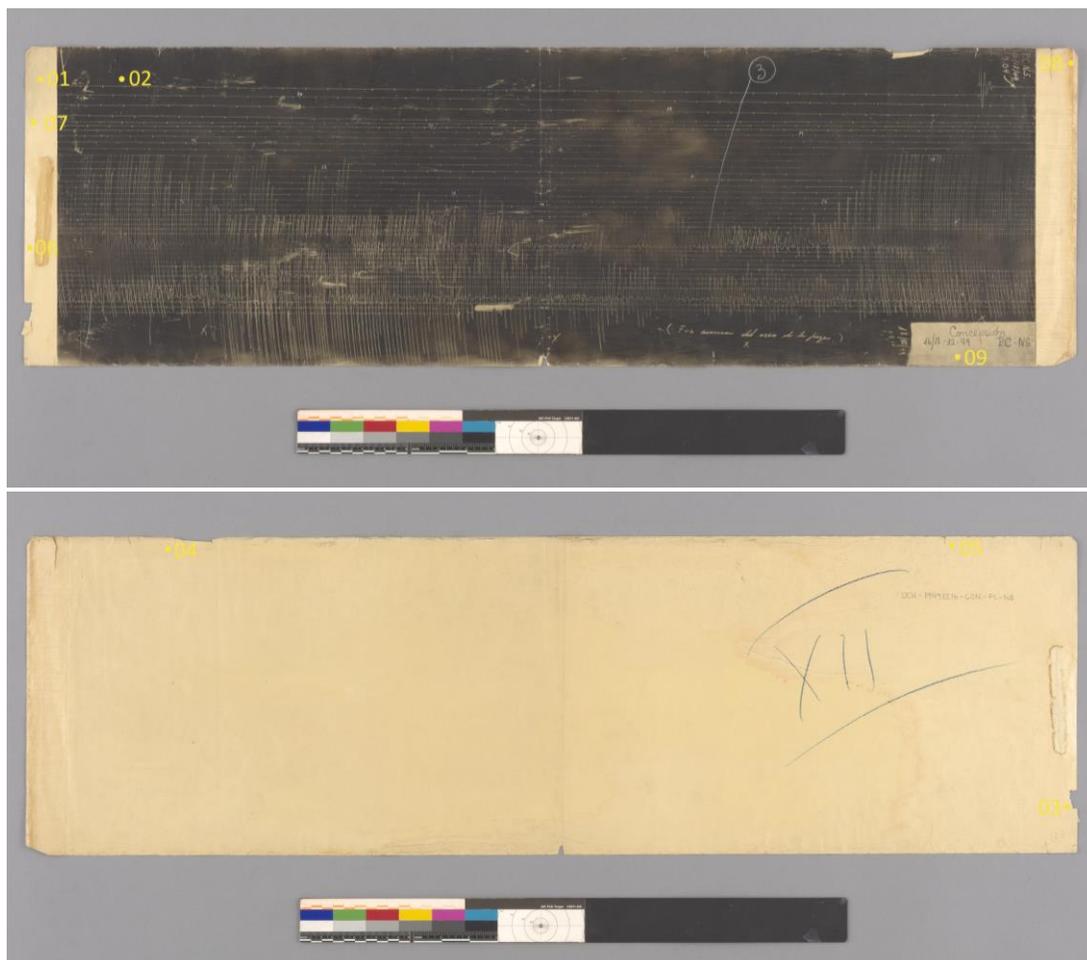
Figura 1. Zonas de toma de muestra de sismograma UPGD-015. Las marcas en amarillo corresponden a medidas de FTIR-ATR y fluorescencia de rayos X (Archivo fotográfico CNCR. Fotografía: T. Perez, 2022).

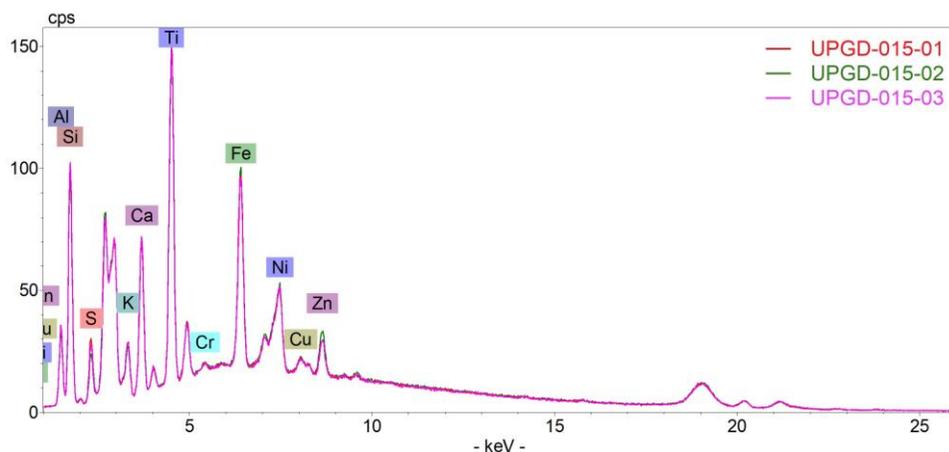
Como se observa en la figura 2, se encuentran presentes los elementos: potasio (K), calcio (Ca), titanio (Ti), cromo (Cr), hierro (Fe), níquel (Ni), cobre (Cu), cinc (Zn), aluminio (Al), silicio (Si), azufre (S).

Entre los espectros analizados, no se observan mayores diferencias. Solo es posible destacar el elevado contenido de titanio (Ti) presente en todas las mediciones; además, en la zona con negro de humo, donde se observa también un leve aumento del contenido de cinc (Zn) y hierro (Fe), y menor contenido a aluminio (Al) y azufre (S).

Figura 2. Espectros p-XRF de UPGD-015, correspondientes a anverso y reverso del sismograma. (Archivo fotográfico CNCR. Analista: K. Leiva, 2022)

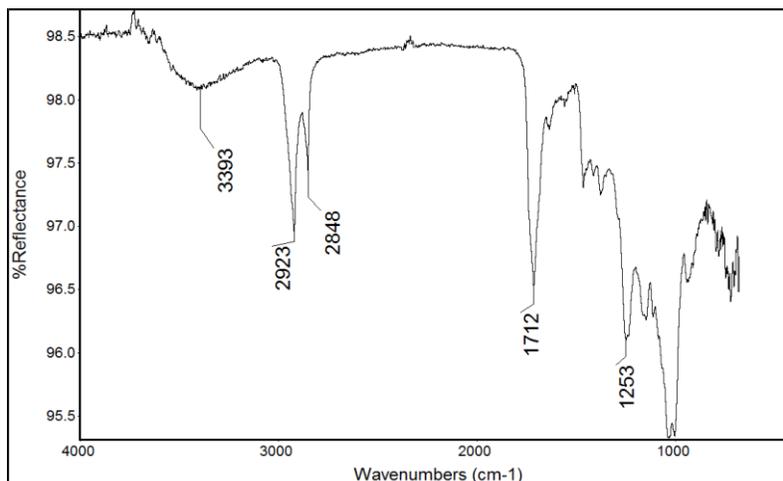
El análisis y comparación entre los espectros, reveló una elevada similitud entre ellos, destacando las bandas a 3393, 2923, 2848, 1712 y 1253 cm^{-1} , las que son características de una resina de goma laca o resina Shellac [1]. En la figura 3, a modo de ejemplo, se muestra el espectro obtenido para UPGD-015-04. Los *peaks* que no han sido señalizados en el espectro pertenecen mayoritariamente a la matriz del soporte de papel.

Figura 3. Espectro FTIR-ATR de UPGD-015-04, correspondiente al reverso del sismograma. (Archivo fotográfico CNCR. Analista: K. Leiva, 2022)
