**MEMORIA DE INTERVENCIÓN**  
Conservación - Restauración  
Documentos  
**Sismogramas del Terremoto de 1960**

**Claudia Pradenas Farías**  
Conservadora Jefa

Unidad de Patrimonio Gráfico y Documental  
Centro Nacional de Conservación y Restauración

31 de diciembre de 2021  
Santiago de Chile

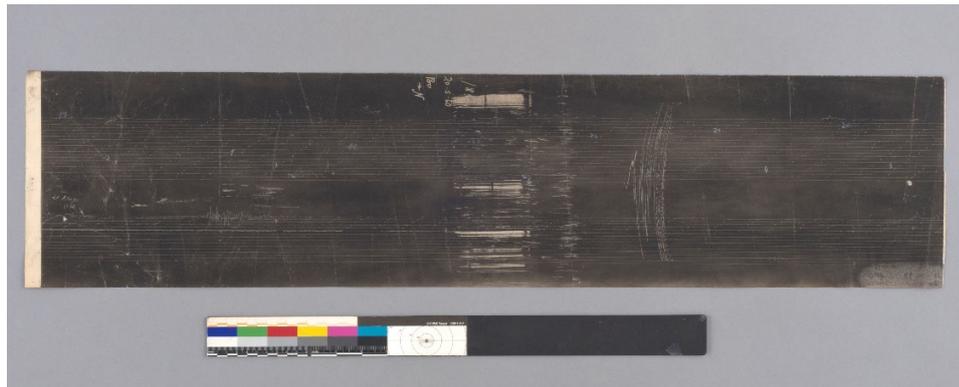
**Sismograma 3:** Los resultados de estos análisis indican que el soporte corresponde a una mezcla de pasta de papel tratada químicamente y fibras vegetales, sin presencia de lignina y probablemente fue fijado con goma laca.

Figura 17: anverso general final con luz visible sismograma 3. (Fotografías: Monteverde, P. 2021. Archivo CNCR)

- Tratamiento para las deformaciones del soporte: en el caso de los sismogramas números 3 y 23, se utilizó metilcelulosa para adherir el soporte de papel a la mesa, dejándolos en ese lugar hasta que estuvieron secos. De este modo, se corrigieron las ondulaciones y pliegues que presentaban. Antes de realizar este tratamiento, se llevaron a cabo pruebas de solubilidad de los elementos sustentados para tener la seguridad de que este tratamiento no iba a producir nuevos deterioros en ellos.

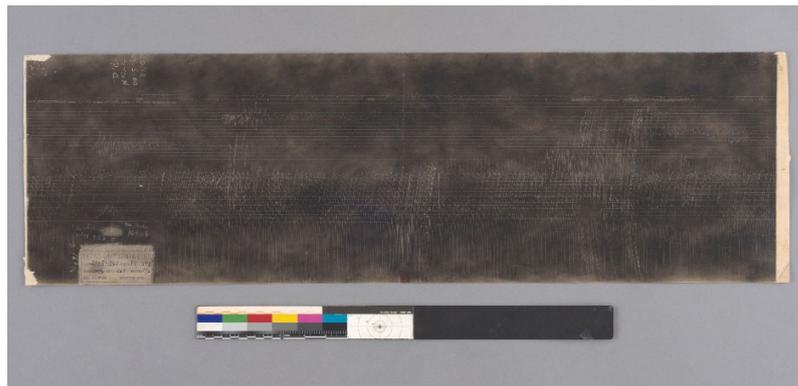
**Sismograma 14:** Se le realizó un análisis a la mancha de adhesivo presente en la esquina inferior derecha. El resultado fue la presencia de ciertas sustancias que son similares a los adhesivos derivados del caucho.

Figura 18: anverso general final con luz visible sismograma 14. (Fotografías: Monteverde, P. 2021. Archivo CNCR)

- Tratamiento de manchas: las manchas provocadas por adhesivos, que tienen un tono amarillo, fueron tratadas con cataplasmas de metiletilcetona mezclada con caolín y con metilcelulosa, logrando que disminuyera la intensidad de la mancha, como fue el caso de los sismogramas número 10 y 14. En el caso de este último, además se le adhirió papel japonés similar al tono del soporte.

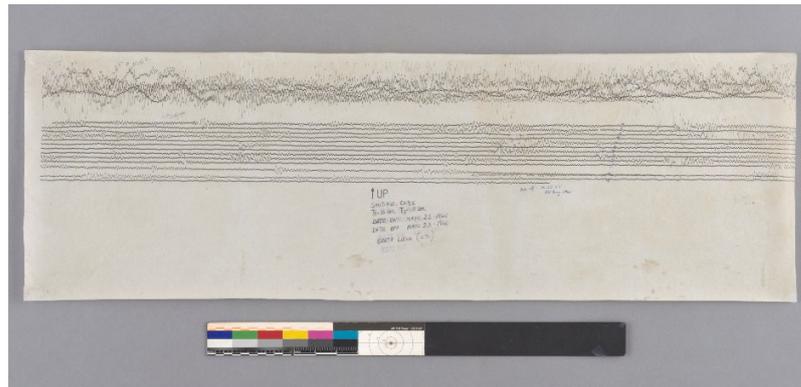
**Sismograma 20:** El soporte de papel corresponde a una mezcla de pulpa de madera tratada químicamente. La mezcla está libre de lignina. En cuanto a los elementos sustentados, se encontró plata junto a otros elementos químicos y también la presencia de una sustancia de naturaleza proteica, lo que ayuda a reafirmar que el proceso de elaboración de este tipo de sismograma es una técnica fotográfica.

Figura 19: anverso general final con luz visible sismograma 20. (Fotografías: Monteverde, P. 2021. Archivo CNCR)

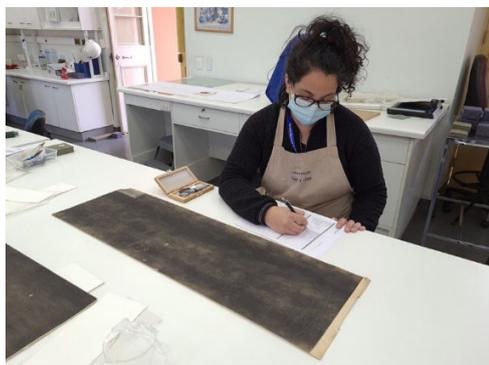
Debido a las precarias condiciones de almacenamiento y falta de protocolo sobre su manipulación, la mayoría de los sismogramas presentaban alteraciones como suciedad superficial, rasgados, faltantes en los bordes, dobleces, ondulaciones y arrugas. Se observan agujeros en las esquinas, que al parecer corresponderían a la forma de sujetar el sismograma al tambor. También se reconocen manchas de adhesivos de color amarillo oscuro, manchas negras por el reverso, que corresponderían a la forma de elaboración de los sismogramas ahumados, y aureolas.

Figura 22: Olga Pinilla realizando el levantamiento de alteraciones de uno de los sismogramas del terremoto de Valdivia de 1960. (Fotografía: Hortuvia, V. 2021. Archivo CNCR)

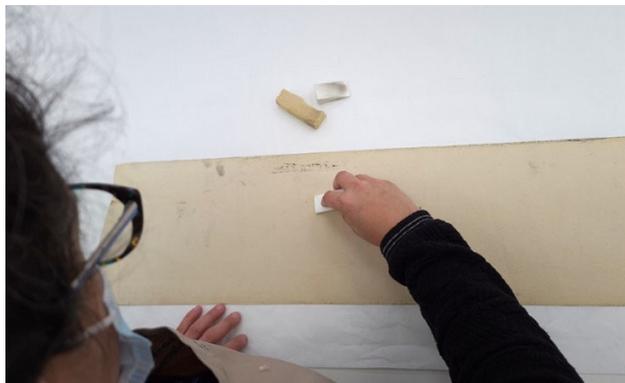
Figura 27: Olga Pinilla realizando la limpieza superficial del reverso de un sismograma, utilizando esponjas. (Fotografía: Hortuvia, V. 2021. Archivo CNCR)

- Limpieza superficial: fueron limpiados superficialmente utilizando esponjas de limpieza y brocha suave por anverso y reverso.

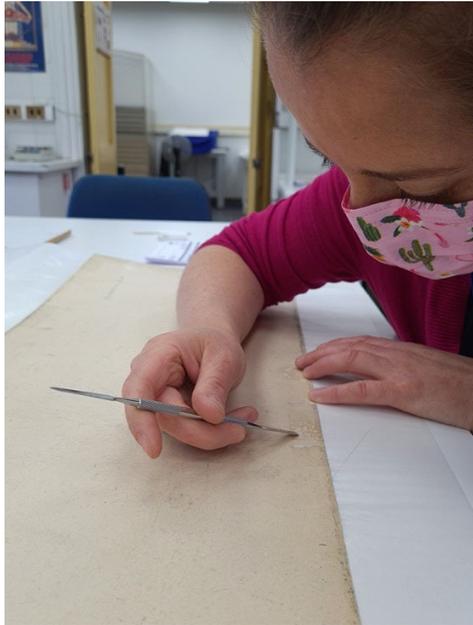
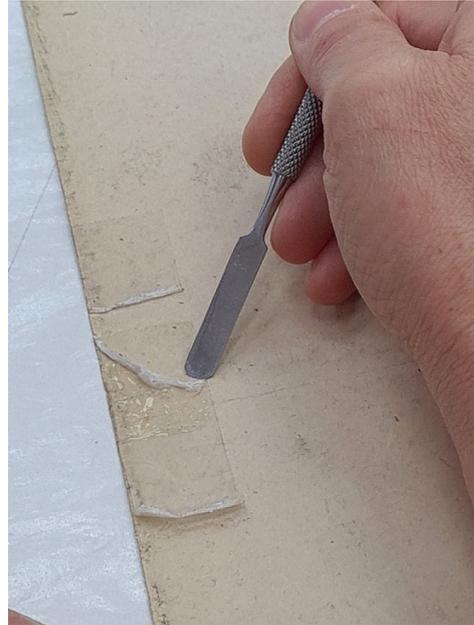
Figuras 31 y 32: las imágenes muestran a Claudia Pradenas realizando pruebas con metilcelulosa para eliminar la primera capa de la cinta autoadhesiva de papel. (Fotografías: Hortuvia, V. 2021. Archivo CNCR)

- Retiro de cintas de papel autoadhesivo: antes de retirar estas cintas, se realizaron algunas pruebas para determinar la mejor manera de sacarlas. Se probó con calor, alcohol, acetona, bencina blanca y tolueno. En el caso de las cintas autoadhesivas de papel, tipo filmoplast P o paper repair tape, se utilizó metilcelulosa para retirar la primera capa de papel. Sin embargo, para retirar la capa de cinta que estaba adherida directamente sobre el soporte de papel, se utilizó Xilol.
