MEMORIA DE INTERVENCIÓN
CONSERVACIÓN-RESTAURACIÓN
Museo Gabriela Mistral de Vicuña
Región de Coquimbo – Vicuña
Busto / Gabriela Mistral / Laura Rodig / Siglo XX

Unidad de Patrimonio Construido y Escultórico
Centro Nacional de Conservación y Restauración
Servicio Nacional del Patrimonio Cultural

02 de diciembre de 2025
Santiago de Chile

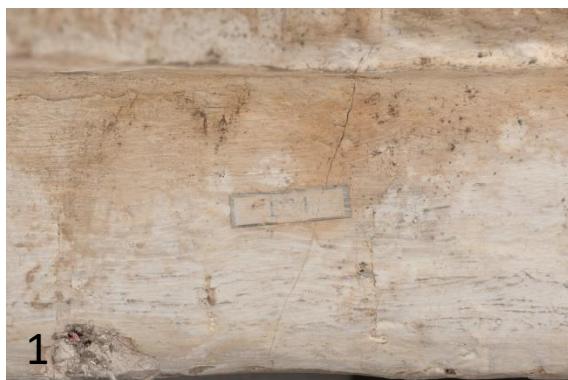
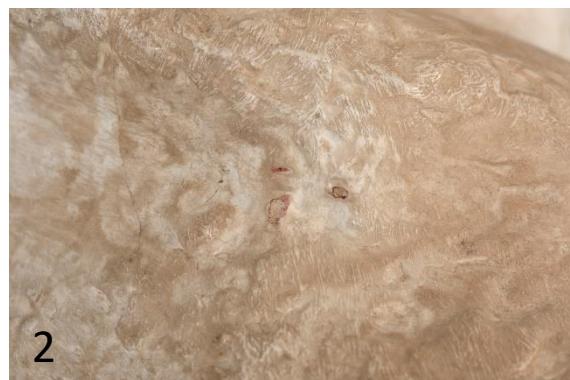
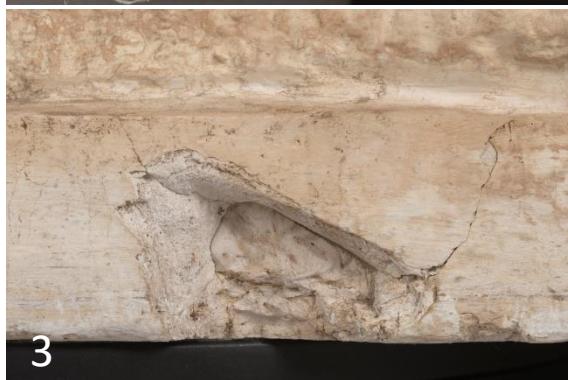
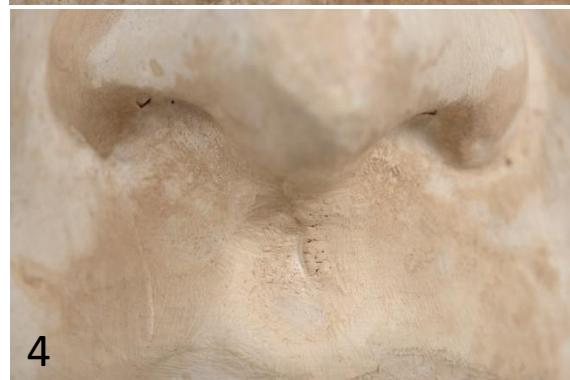
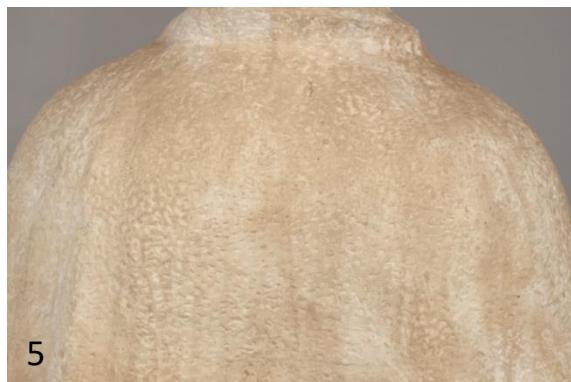
Si bien no se observan acciones reparativas de ningún tipo, a nivel de soporte existen faltantes que evidencian en la zona de la base el movimiento del busto en algún contexto de reubicación (figura 04.3). A nivel de estrato pictórico, es posible observar pinceladas y pequeños derrames que responden a la aplicación de diferentes pinturas (figura 04.4). La zona posterior presenta un cambio en la coloración de la superficie siendo más amarillenta que blanca bajo toda la suciedad superficial existente (figura 04.5).

Figura 04. (1) Detalle de etiqueta adhesiva; (2) Detalle de estratos pictóricos del busto; (3) Detalle de faltante en zona inferior trasera; (4) Detalle de derrame de pintura; (5) Detalle de mancha amarilla bajo la suciedad superficial (Fotografías: Quiroz, M. 2025. Archivo CNCR. ID. 5272).

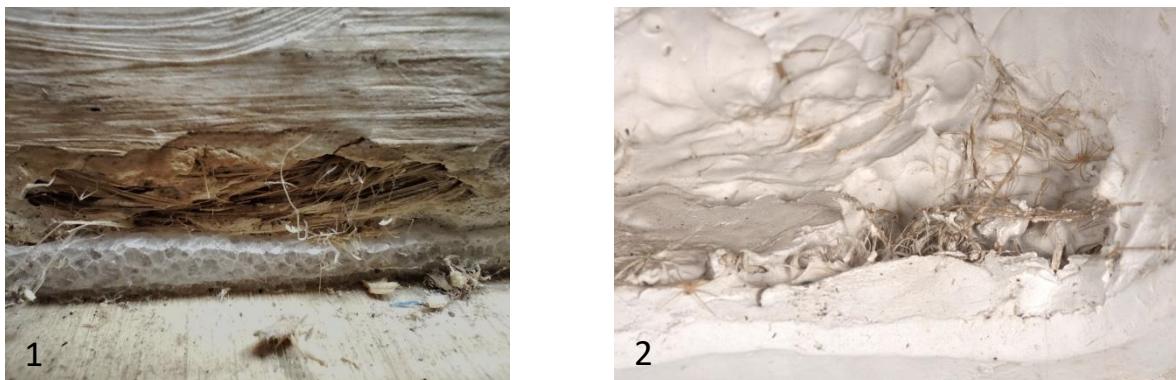
Figura 09. (1) Detalle de primera lechada y fibras de paja; (2) detalle de fibras de paja y lechada de yeso más gruesa (Fotografías: (1) Salazar, N.; (2) Quiroz, M. 2025. Archivo CNCR. ID. 5272).

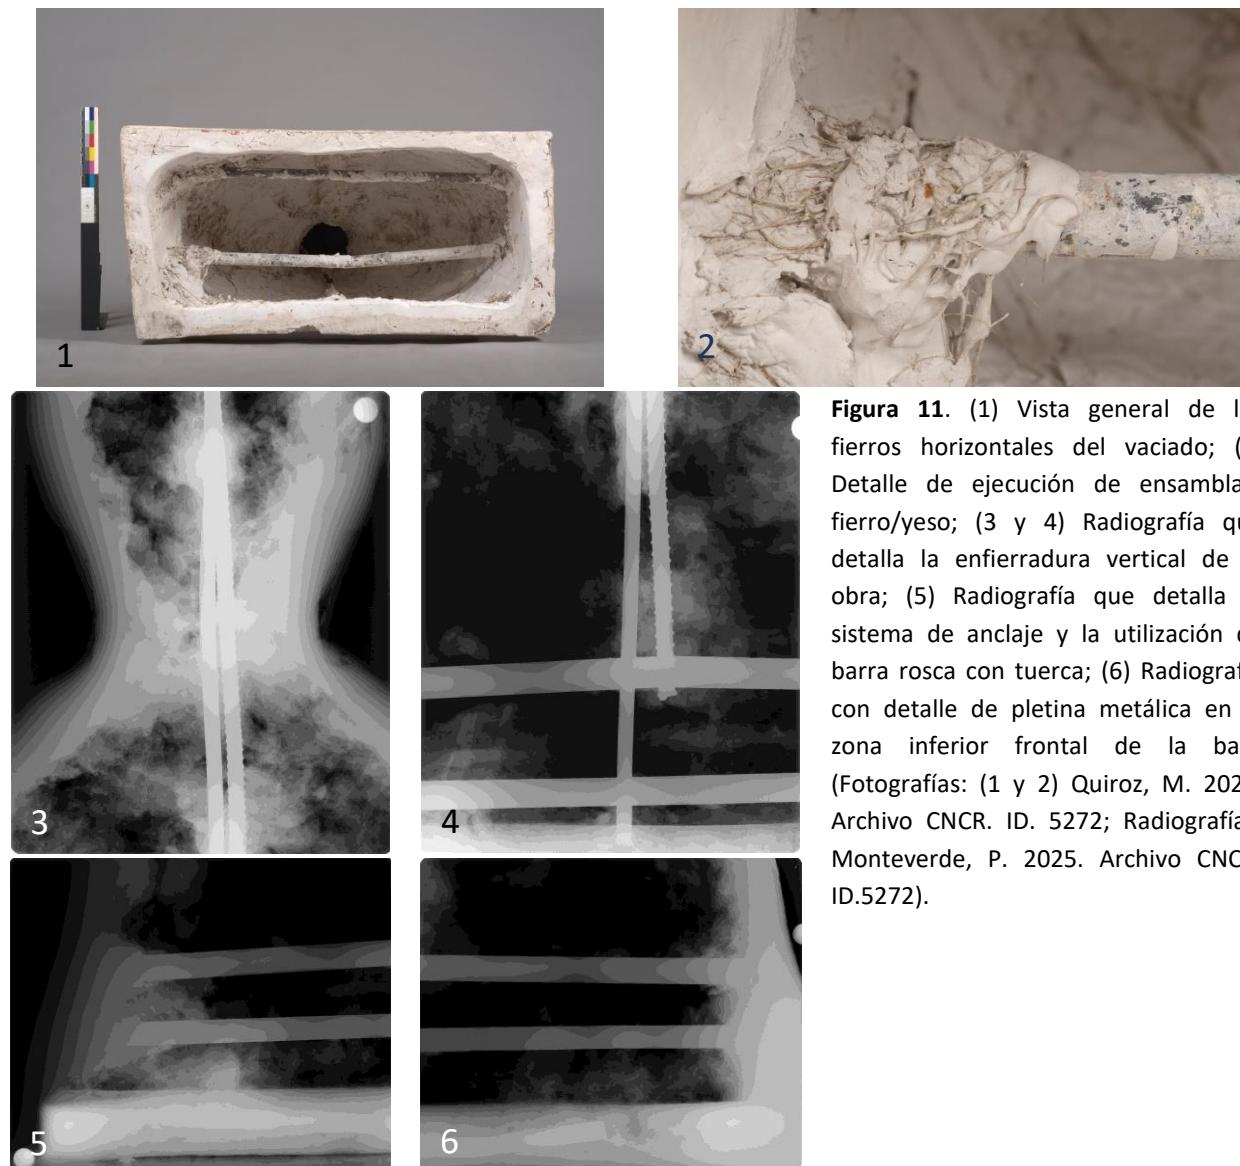
El interior de la obra es hueco, dejando ver desde su vista inferior **dos barras horizontales** que atraviesan al busto y **uno vertical** que llega hasta la cabeza (figura 11.1). Los fierros se observan embutidos al yeso, donde también se aplicaron fibras de paja para la sujeción (figura 11.2). Asimismo, con los estudios de Rayos X (RX), fue posible evidenciar que existen **dos fierros más** a los observados, uno vertical tipo fierro estriado, siguiendo la silueta frontal de la escultura, y el otro, tipo pletina metálica, aparece en horizontal en la zona frontal de la base, por la altura de la inscripción (figura 11.3 y 4). Asimismo, con los Rayos X

(RX) se aprecia en el lateral derecho el sistema de sujeción al yeso con pernos de anclaje tipo barra de rosca con tuerca (Figura 11.5).

Figura 11. (1) Vista general de los fierros horizontales del vaciado; (2) Detalle de ejecución de ensamblaje fierro/yeso; (3 y 4) Radiografía que detalla la enfierradura vertical de la obra; (5) Radiografía que detalla el sistema de anclaje y la utilización de barra rosca con tuerca; (6) Radiografía con detalle de pletina metálica en la zona inferior frontal de la base (Fotografías: (1 y 2) Quiroz, M. 2025. Archivo CNCR. ID. 5272; Radiografías: Monteverde, P. 2025. Archivo CNCR. ID.5272).

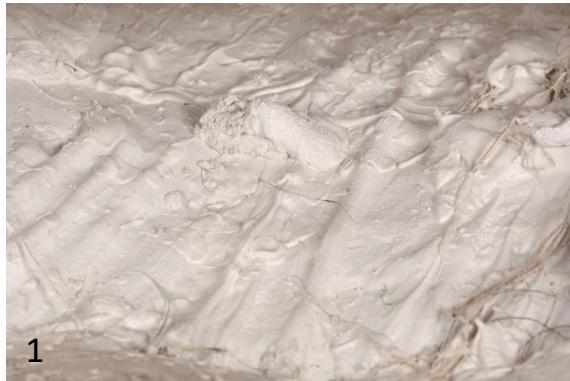
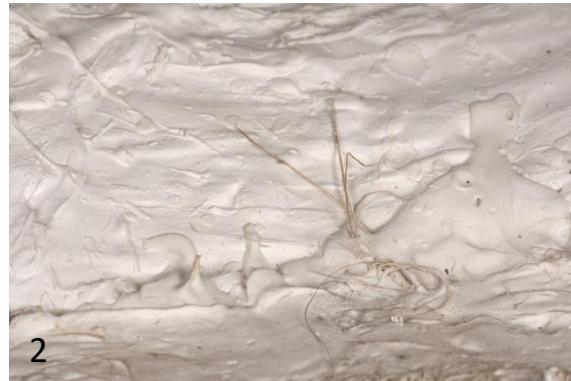
En el interior se puede observar además que la autora utilizó sus manos para eliminar el exceso de material (figura 12.1), como también un cambio de coloración del yeso, posiblemente una aplicación posterior para llenar espacios (figura 12.2).

Figura 12. (1) Detalle de surcos producidos por las manos de la autora; (2) detalle de diferentes aplicaciones de yeso (Fotografías: Quiroz, M. 2025. Archivo CNCR. ID. 5272).

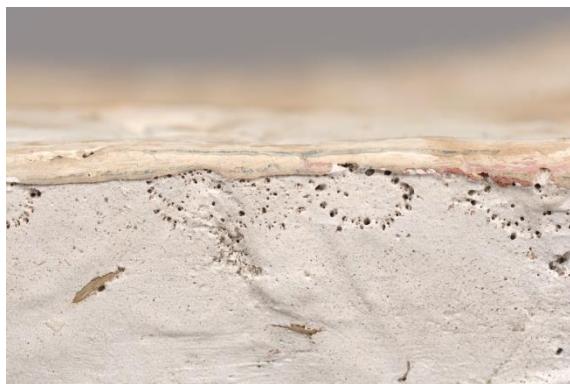
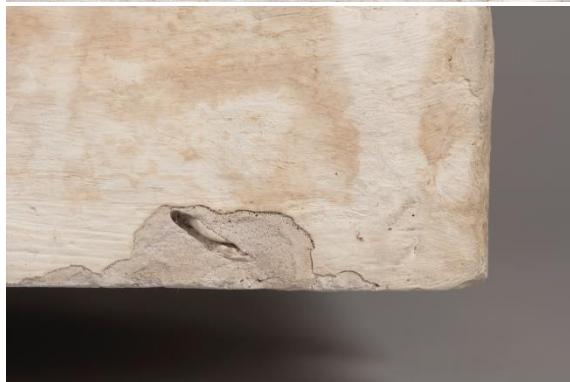
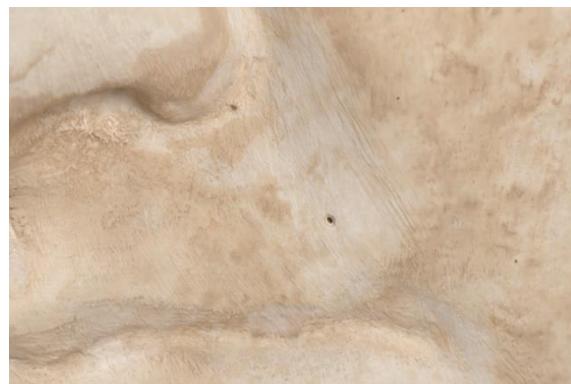
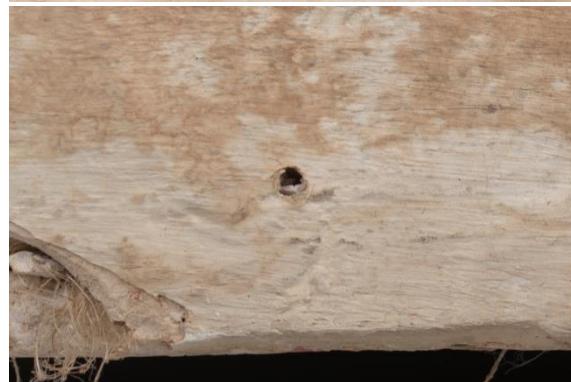
Existen varias zonas del busto con burbujas en el soporte (figura 13), que son observables en general cuando se trabaja con yeso y quedan como testigos del proceso de ejecución de la obra.

Figura 13. (1) Detalle de diferentes zonas donde existen burbujas como parte del proceso de facturación de la obra (Fotografías: Quiroz, M. 2025. Archivo CNCR. ID. 5272).

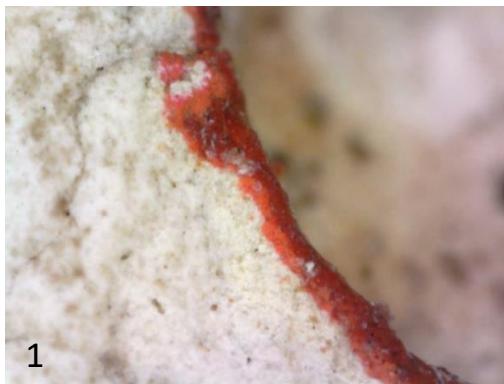
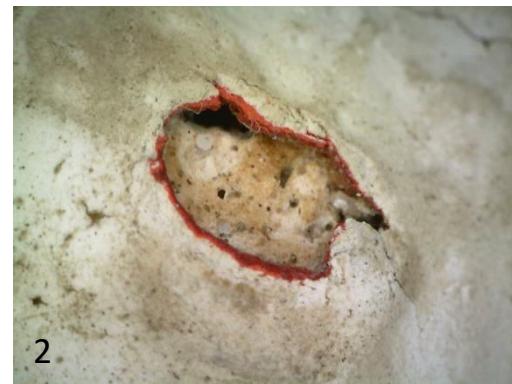
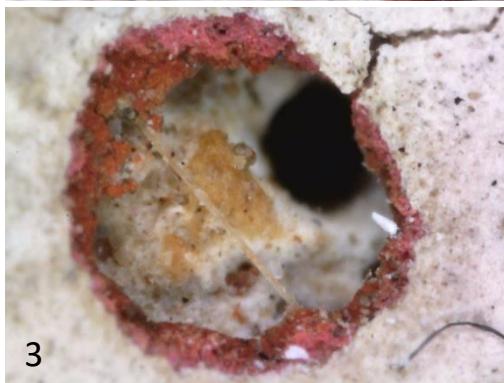
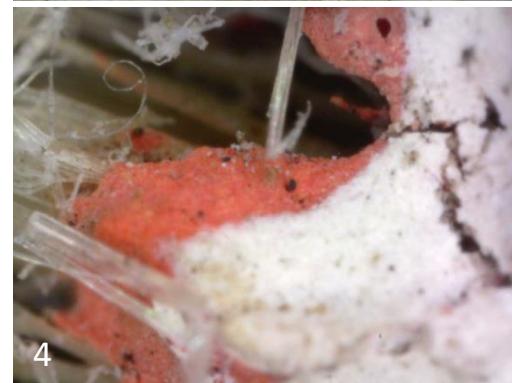
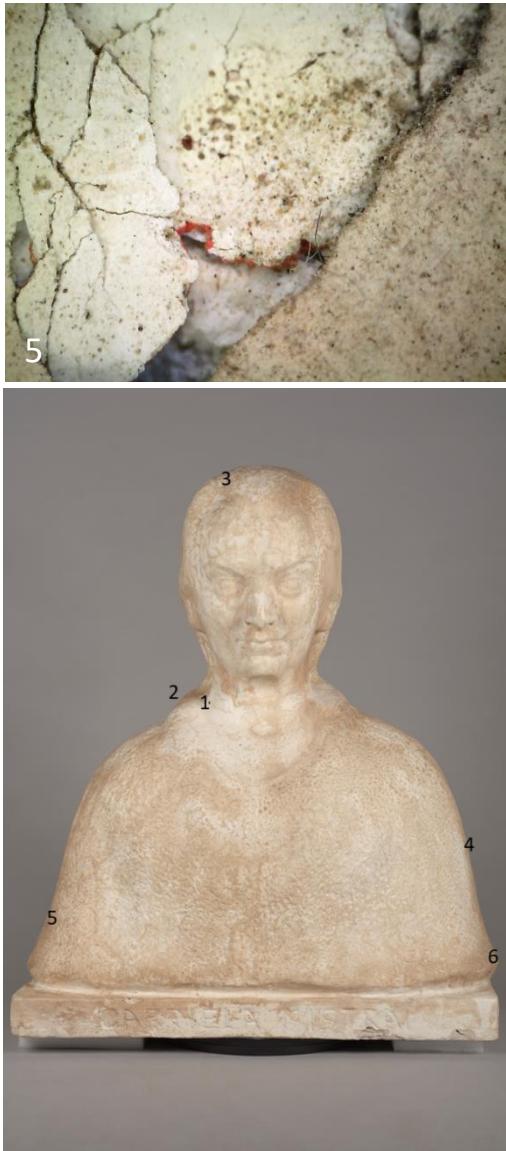
De acuerdo a la observación por microscopio y los faltantes de estratos presentes en el busto, es posible definir que toda la superficie de la obra exhibe estratos de color rojo, amarillo y blanco, coincidiendo con las muestras estratigráficas realizadas (figura 14).

Figura 14. (1) Detalle de diferentes estratos pictóricos presentes en la escultura observados bajo microscopio (Fotografías: Salazar, N. (1-6); Quiroz, M. (7) modificado por Salazar, N. 2025. Archivo CNCR. ID. 5272).

En la figura 14 se observan los estratos blanco, amarillo, rojo claro y rojo oscuro en todas las visualizaciones por microscopio. En la secuencia estratigráfica de las muestras, se distinguen 3 estratos rojos (2,3,4), un amarillo grueso(5), un blanco grueso (6) y uno más oscuro (7) (figura 15).

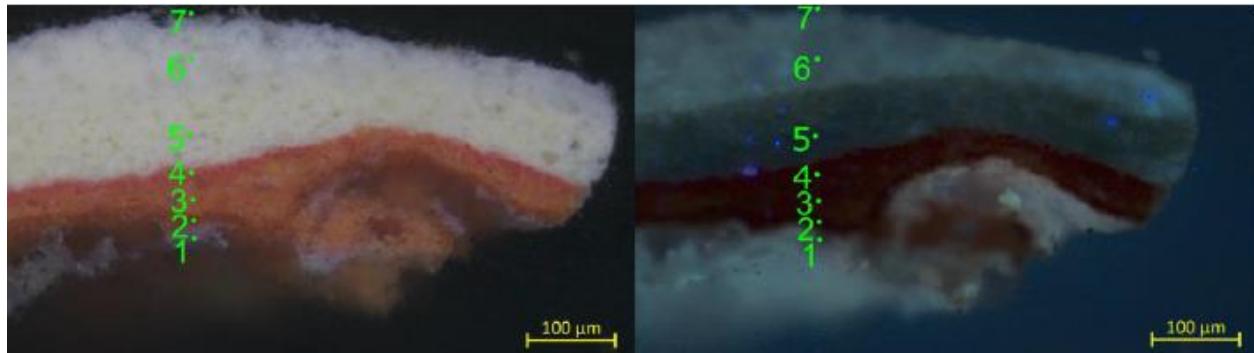
Figura 15. Corte estratigráfico muestra UPCE-006-01, bajo luz incidente polarizada (200X; izquierda) y luz UV (200X; derecha). (Fotografías: Barra, S. 2025. Archivo CNCR. ID. 5272).

Por otro lado, con la observación organoléptica general, fue posible apreciar distintos estratos de color blanco y un estrato de color amarillo en la vista posterior de la escultura (figura 16), sin embargo, en las muestras estratigráficas sólo es posible observar dos estratos gruesos de color blanco (6) y amarillo (5) (figura 15).

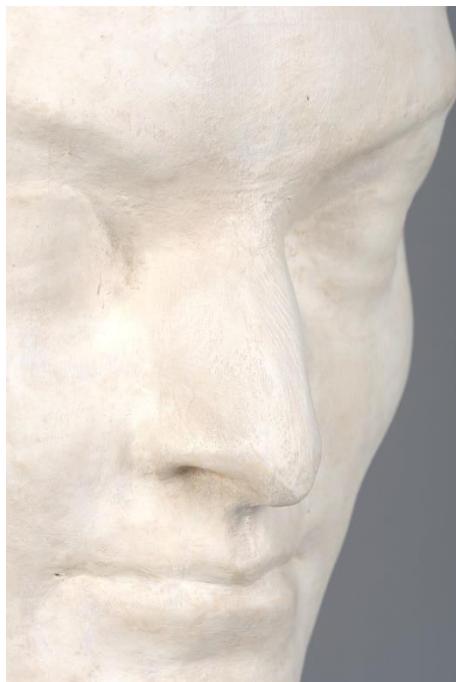
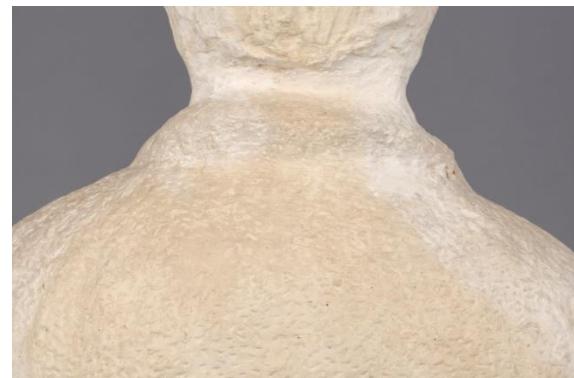
Figura 16. Detalles de diferentes tonos de blanco en el rostro y amarillo en la espalda (Fotografías: Quiroz, M. 2025. Archivo CNCR. ID. 5272).

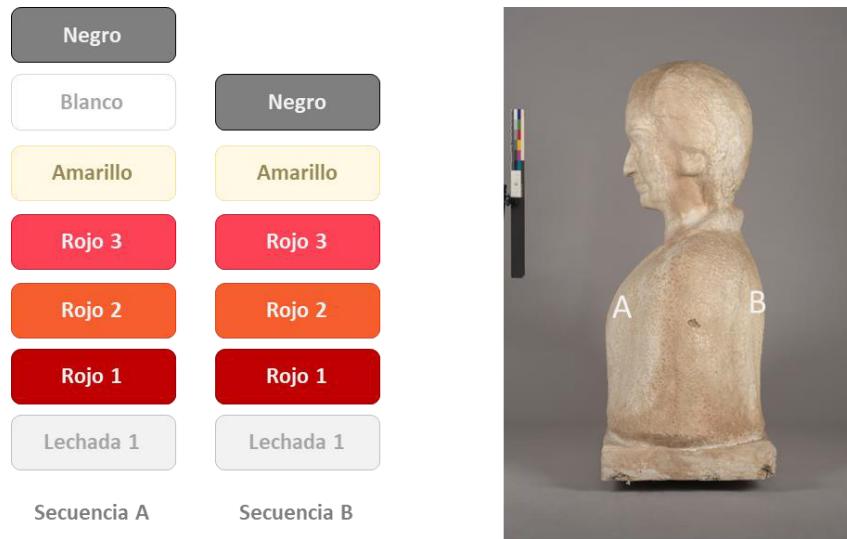
De este modo, es posible establecer dos secuencias estratigráficas en la escultura, una correspondiente a la zona frontal del busto (A) y la otra a la zona posterior del busto (B) (figura 17).

Figura 17. Secuencia estratigráfica de zona frontal (A) y zona posterior (B) (Fotografía: Quiroz, M.; Dibujo: Salazar, N. 2025. Archivo CNCR. ID.5272).

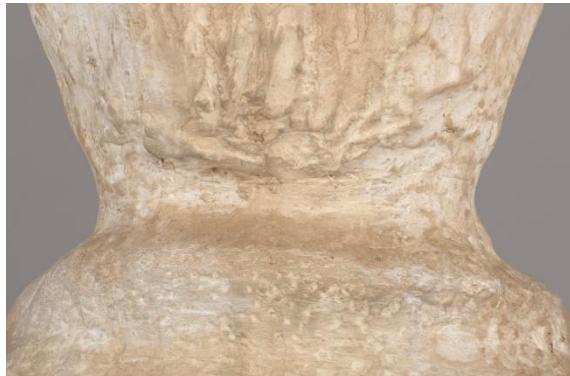
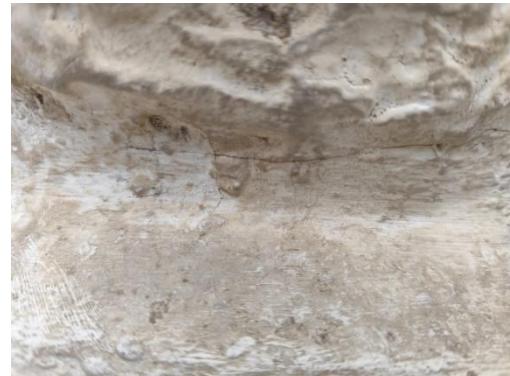
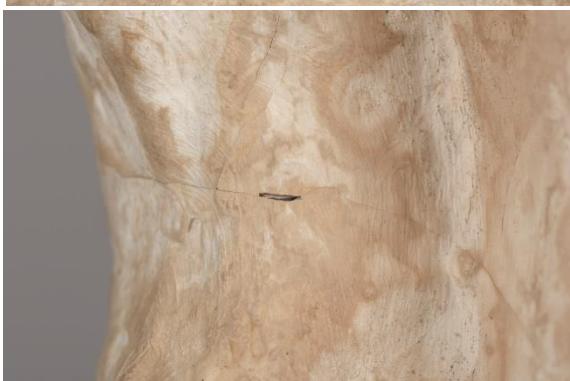
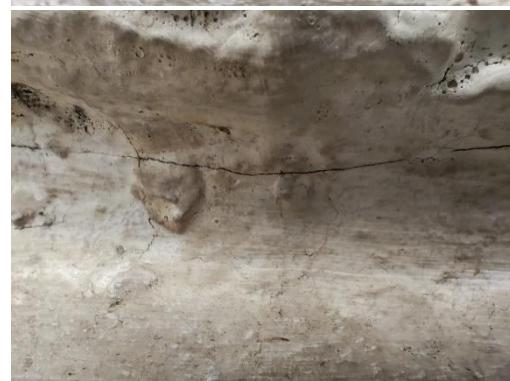
La principal alteración responde a fisuras que rodea la zona posterior del cuello del busto. También se observan fisuras distribuidas en la zona frontal, siguiendo la línea de la vestimenta. Presenta otra en la zona inferior posterior del objeto (figura 19).

Figura 19. Detalle de fisuras en cuello (Fotografías: Quiroz, M. (izquierda); Salazar, N. (derecha). 2025. Archivo CNCR. ID. 5272).

Todas las alteraciones presentes en el soporte probablemente tienen origen antrópico. La fractura de la zona inferior posterior puede haber sido ocasionada por ejercer presión para levantarla con herramientas punzantes; en cuanto a los faltantes y pequeñas deportilladuras en la base, estos suelen ocurrir producto de manipulaciones inadecuadas o impactos directos.

A nivel de soporte, se propone consolidar la fractura presente en la parte posterior de la obra y las fisuras presentes en el cuello y zona inferior posterior. Los elementos metálicos con oxidación presentes en el interior del busto se les realizarán tratamientos de conservación. Para ello, se eliminará el óxido de los elementos mediante acción físico-mecánica para después aplicar un inhibidor de oxidación; posteriormente se aplicará una capa de protección.

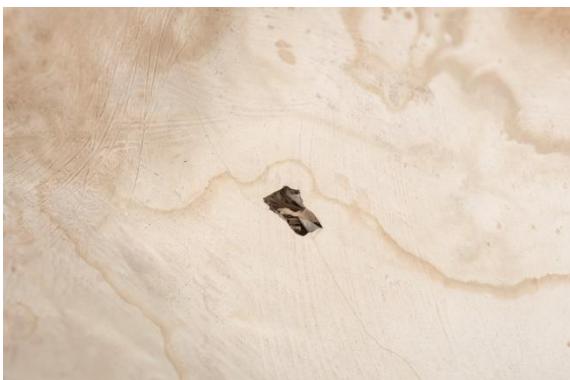
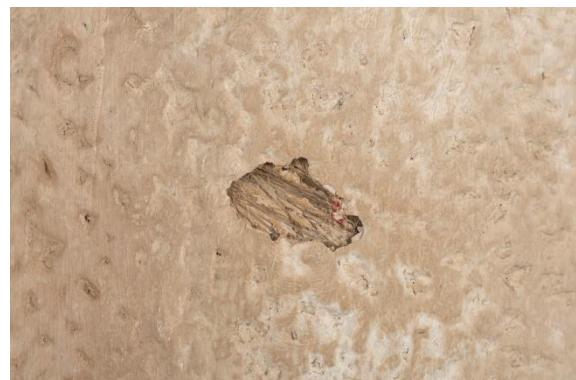
Se presentan faltantes de soporte y pequeñas deportilladuras. Los faltantes más grandes y deportilladuras se encuentran en la zona inferior del objeto, principalmente en la base. Los pequeños faltantes están en zonas puntuales del cuello, mientras que existe uno de tamaño medio en el lateral izquierdo (Figura 20).

Figura 20. Detalle de faltantes en diferentes zonas del objeto (Fotografías: Quiroz, M. 2025. Archivo CNCR. ID. 5272).

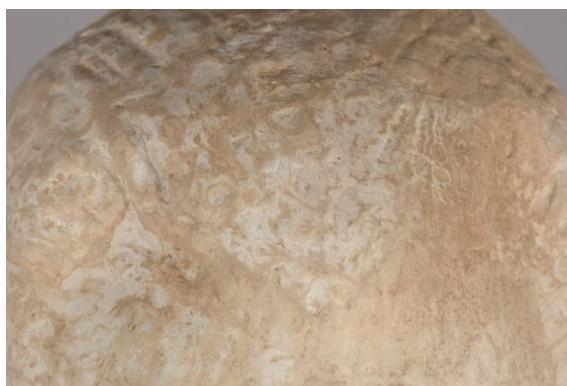
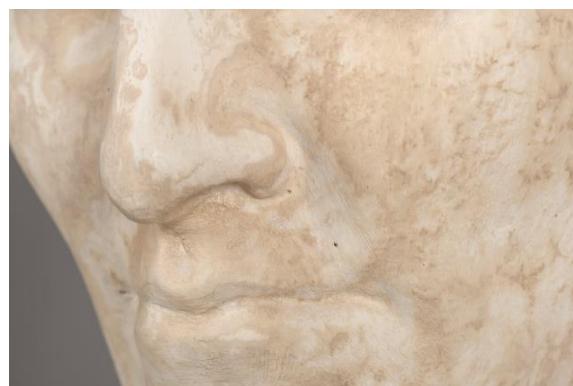
La principal alteración presente en el objeto responde a manchas que se extienden por toda la superficie. Algunas aparecen como aureolas, en forma de salpicadura y lavado diferencial (figura 23).

Figura 23. Detalle de diversos tipos de manchas presentes en el objeto (Fotografías: Quiroz, M. 2025. Archivo CNCR. ID. 5272).

Por último, las manchas de humedad generalizadas por toda la superficie del estrato pictórico y la presencia de biodeterioro fúngico tienen completa relación con el agua y su exposición prolongada a ésta. Tanto el soporte de yeso como la pintura retienen humedad y, en conjunto con la suciedad superficial, sobre todo polvo acumulado se han generado manchas de color marrón, creando patrones como salpicaduras, aureolas y lavado diferencial.

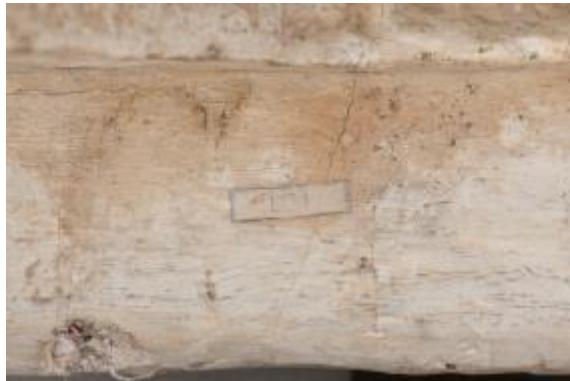
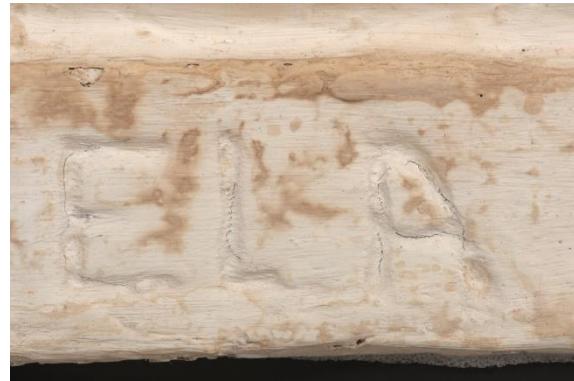
Se distingue material adherido en la zona inferior posterior del objeto, como también rayados en la inscripción (figura 25).

Figura 25. Detalle de elementos adheridos y rayados en el objeto (Fotografías: Quiroz, M. 2025. Archivo CNCR. ID. 5272).

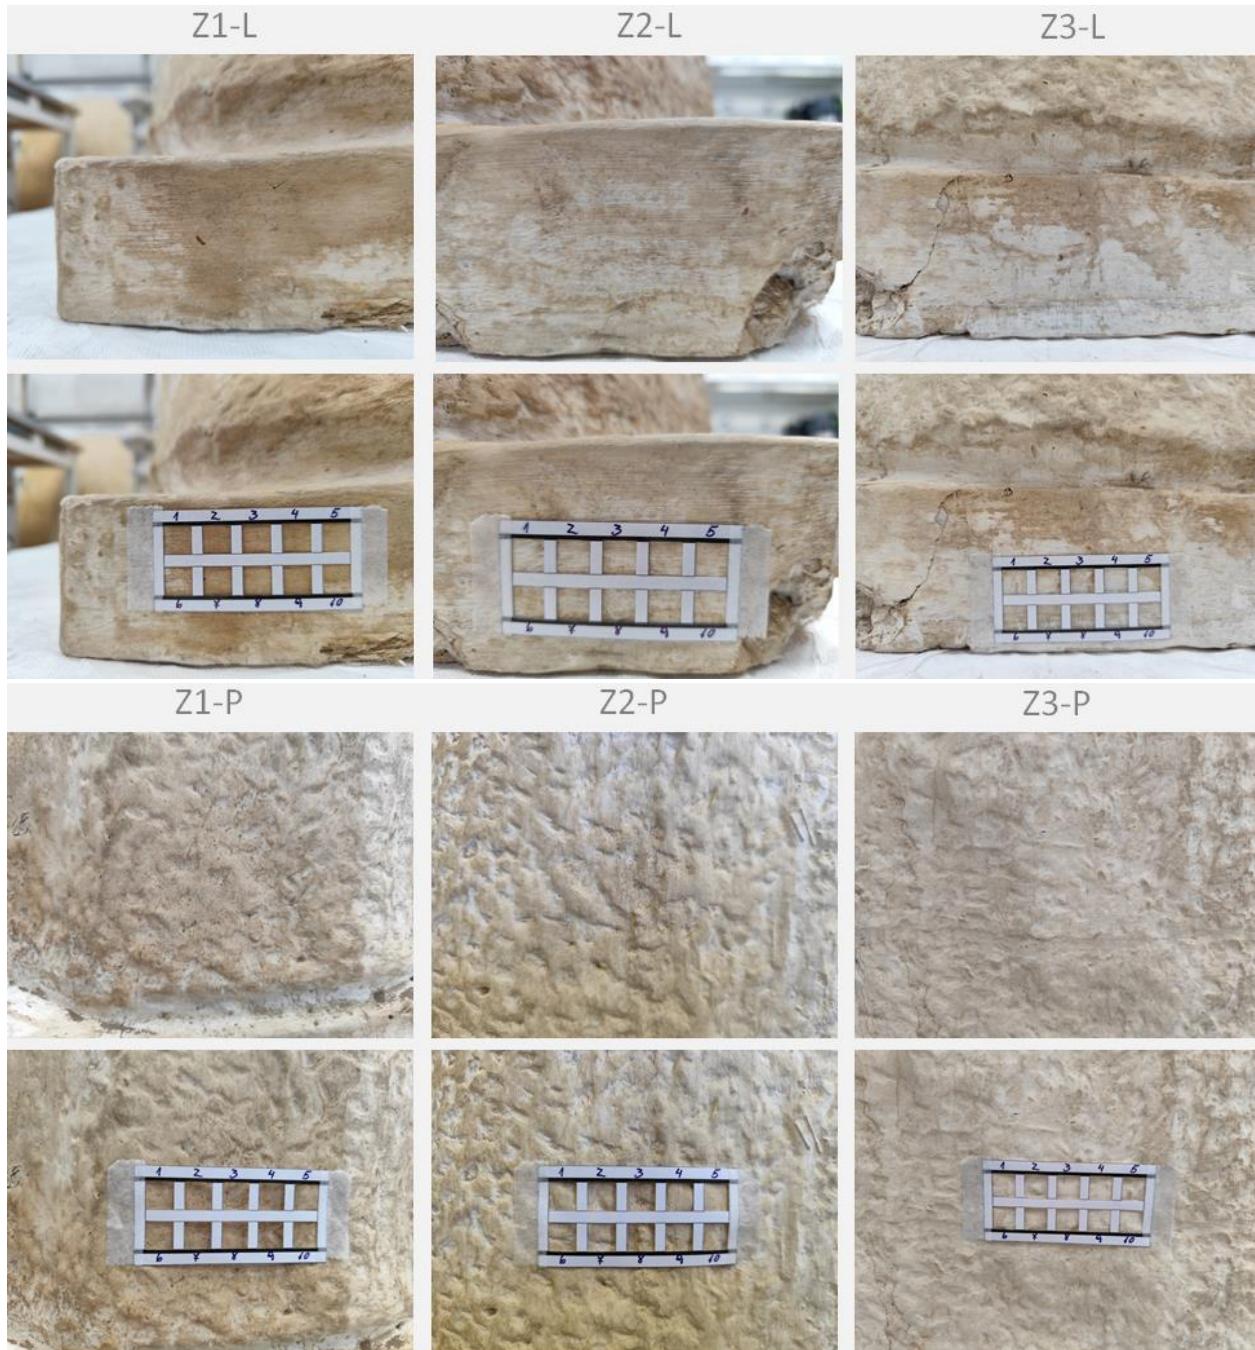
En resumen, todos los materiales utilizados en las pruebas no remueven la suciedad adherida presente en la superficie del busto, obteniendo un resultado nulo en cada una de las pruebas realizadas. En la tabla 1, se (figura 29).

Figura 29. Detalle de pruebas de limpieza en seco de las diferentes zonas definidas (Fotografías: Salazar, N. 2025. Archivo CNCR. ID. 5272).

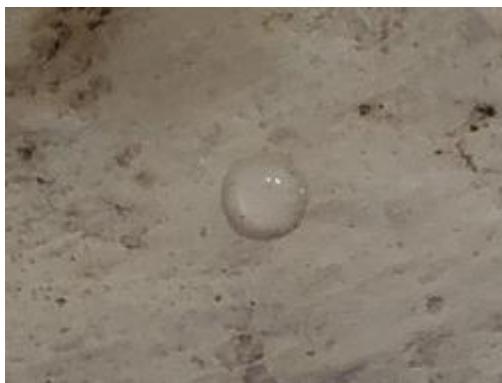
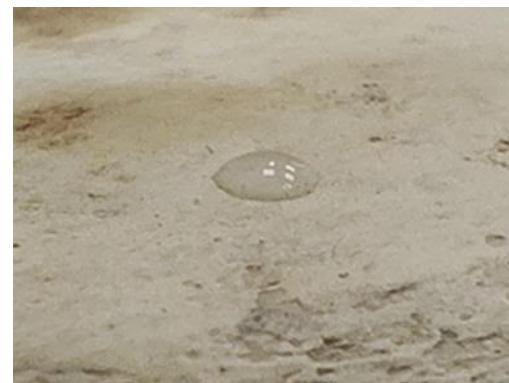
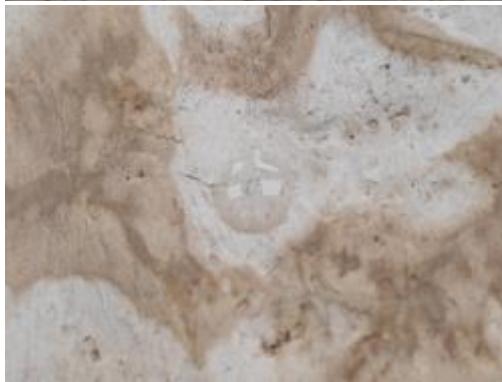
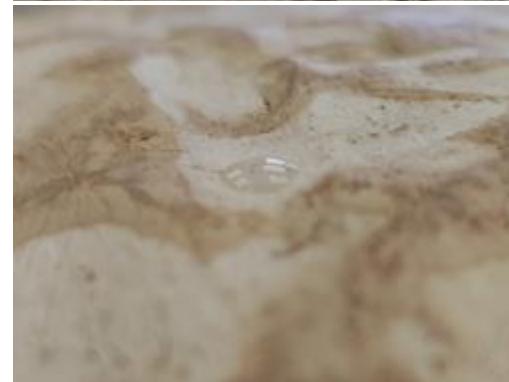
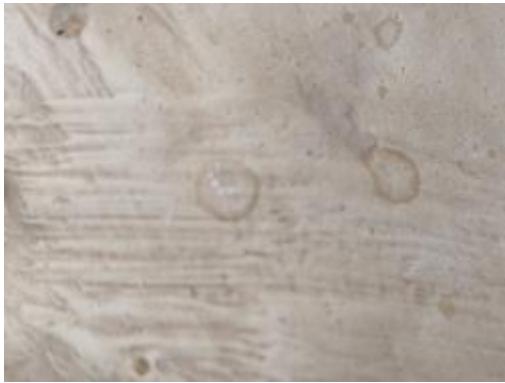
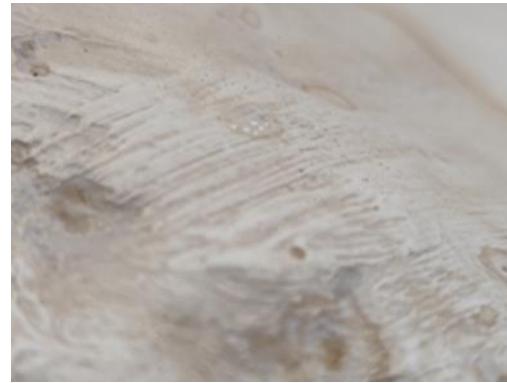
Dicho lo anterior, en las zonas definidas se agregó una gota de agua destilada con una pipeta, observando que en todas las zonas la gota se comportó de manera similar. Al entrar en contacto con la superficie, se extendió por la superficie sin formar una semiesfera conservada, teniendo un ángulo superior a 90º. A los pocos segundos se difunde con la superficie, perdiendo su forma, por lo que es posible concluir que la superficie tiene un comportamiento hidrófilo, aunque sin llegar la difusión a estratos inferiores, lo anterior debido a que la capa de suciedad acumulada posiblemente genera tal comportamiento.

Figura 30. Detalle de pruebas de ángulo de contacto en la superficie de las diferentes zonas cromáticas (Fotografías: Salazar, N. 2025. Archivo CNCR. ID. 5272).

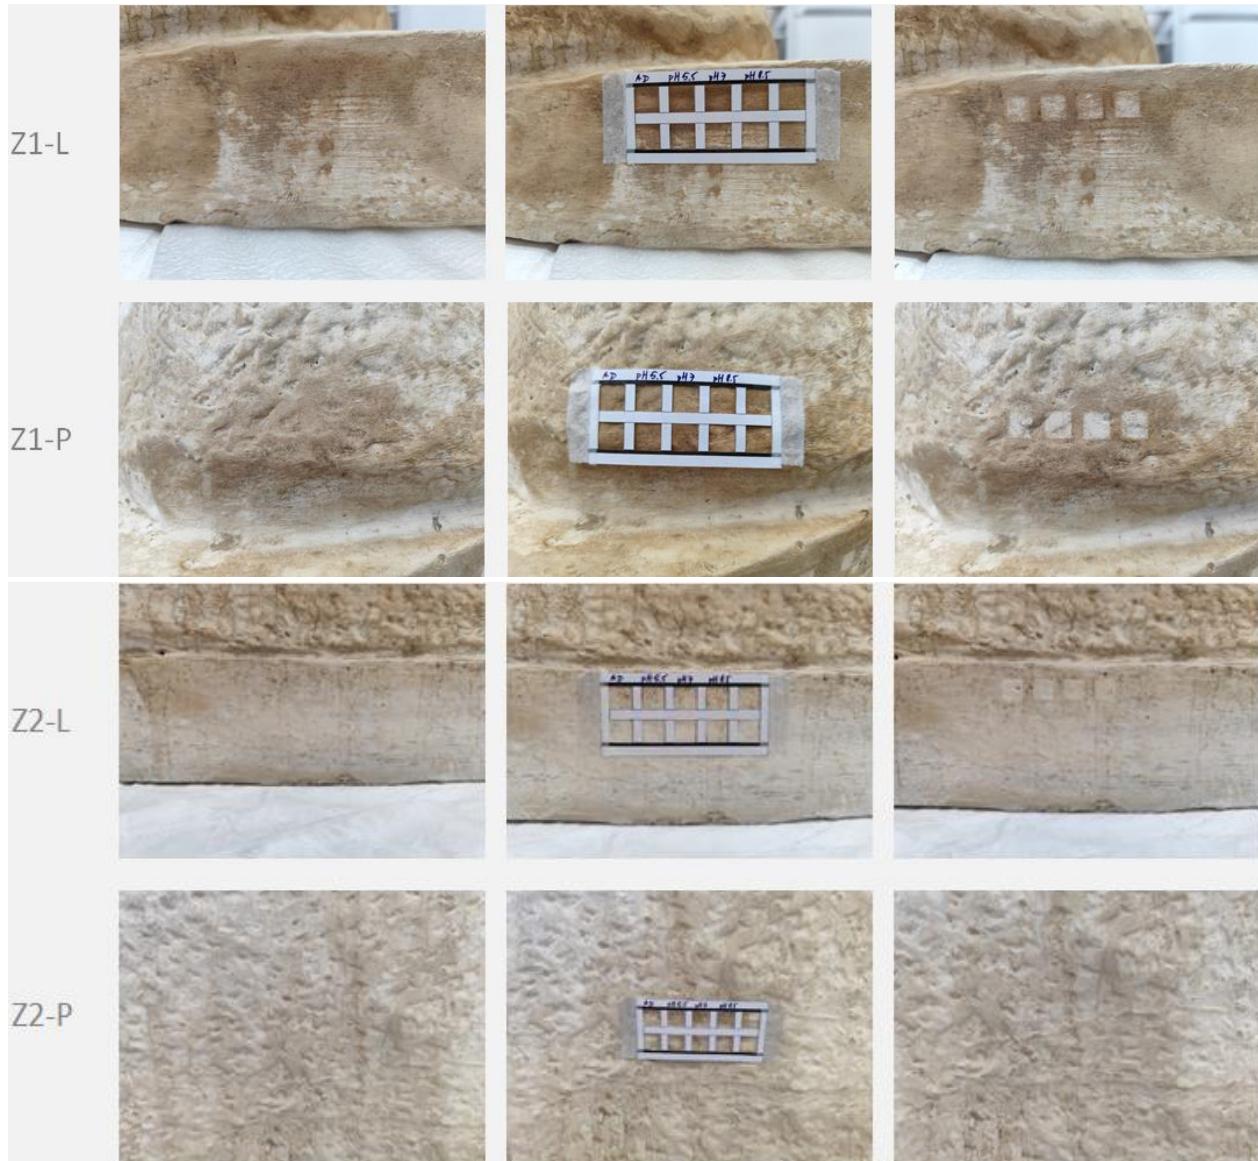
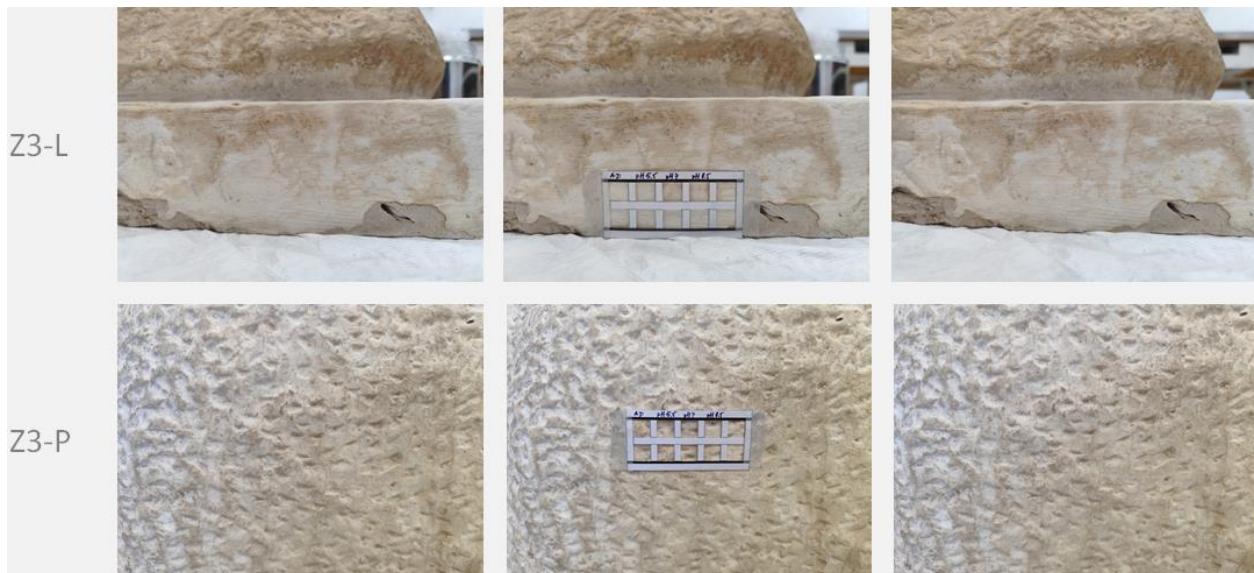
En general, las pruebas con medios acuosos presentan buenos resultados para la remoción de suciedad superficial adherida (figura 31). Al observar la tabla, en todas pruebas la limpieza varía entre leve y muy leve. Si bien la limpieza en algunas zonas se considera leve, se estima que es por la porosidad de la superficie, lo que complejiza el frotado del hisopo.

Figura 31. Detalle de pruebas de limpieza acuosa de las diferentes zonas definidas (Fotografías: Salazar, N. 2025. Archivo CNCR. ID. 5272).

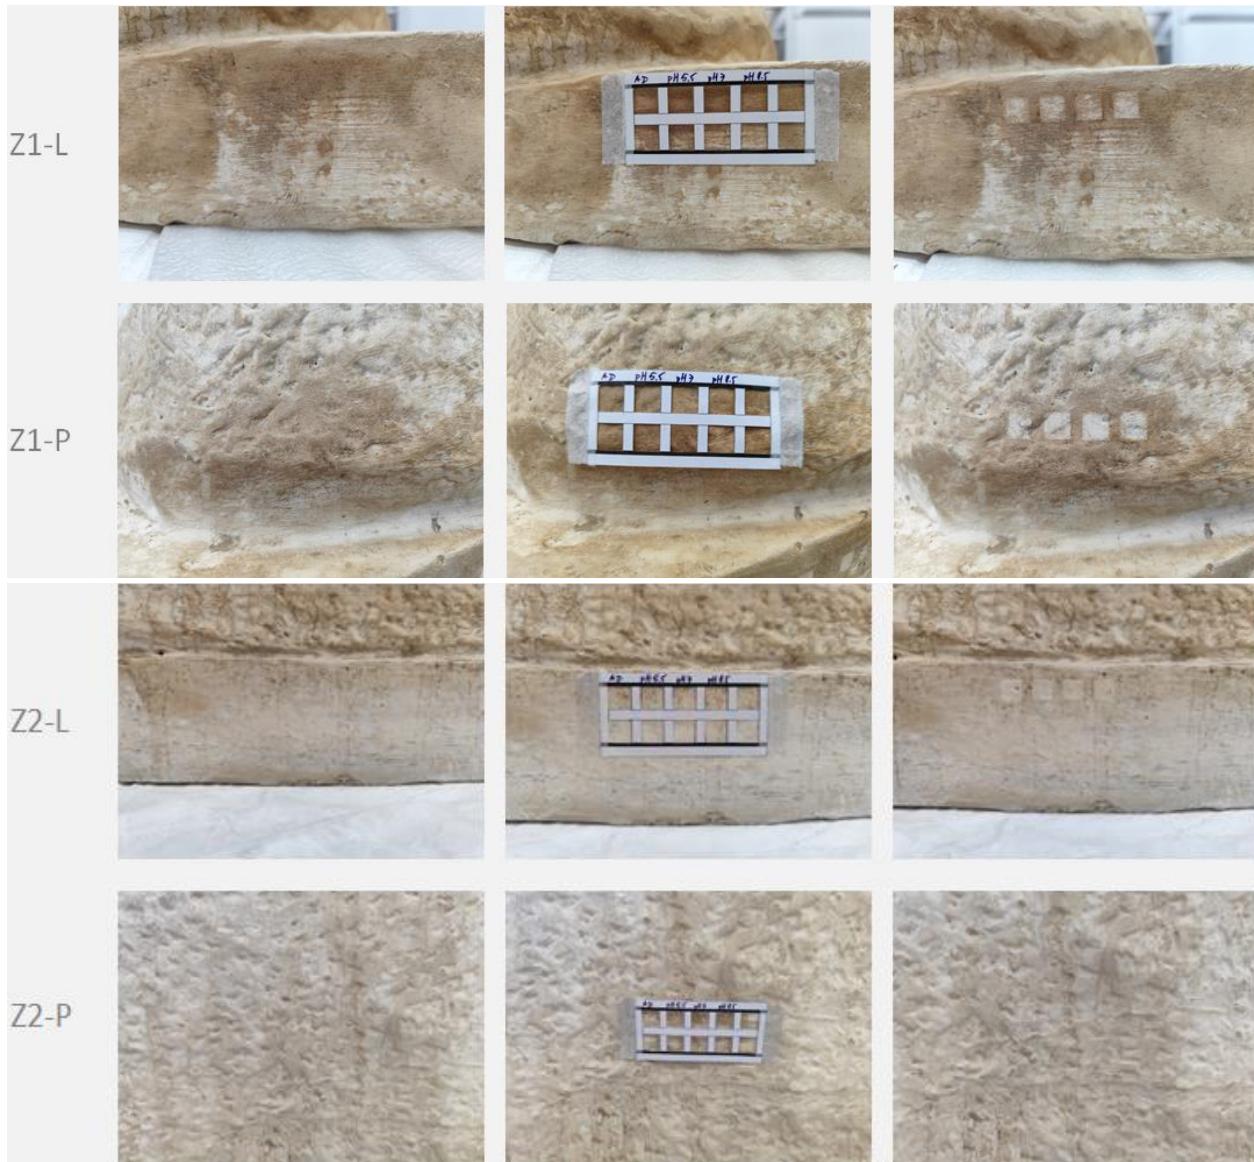
En todos los casos los resultados fueron positivos en términos de limpieza. No se observa gran difusión de agua sobre el estrato pictórico y el humedecimiento es leve (figura 32), obteniéndose los resultados esperados en términos de limpieza.

Figura 32. Detalle de pruebas de limpieza con agar-agar de las diferentes zonas definidas (Fotografías: Salazar, N. 2025. Archivo CNCR. ID. 5272).

Para ello, se realizaron un total de 15 pruebas en la zona posterior inferior del busto, aplicando el gel de agar a 40º-43º mediante pincelado, con porcentajes de 3%, 4% y 5% peso/volumen, dejando actuar cada uno de ellos con tiempos de 3, 5, 10 y 15 minutos y una de ellas por strappo.

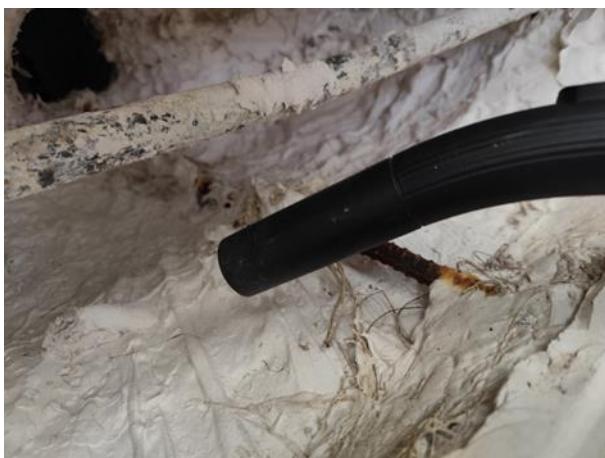
Figura 33. Detalle de limpieza superficial (Fotografías: Salazar, N. 2025. Archivo CNCR. ID. 5272).

Se realizó limpieza superficial mecánica en seco con brochas suaves y aspirado controlado por toda la superficie de la obra.

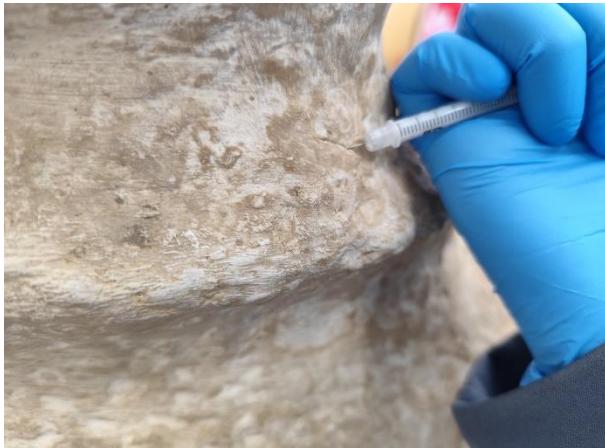
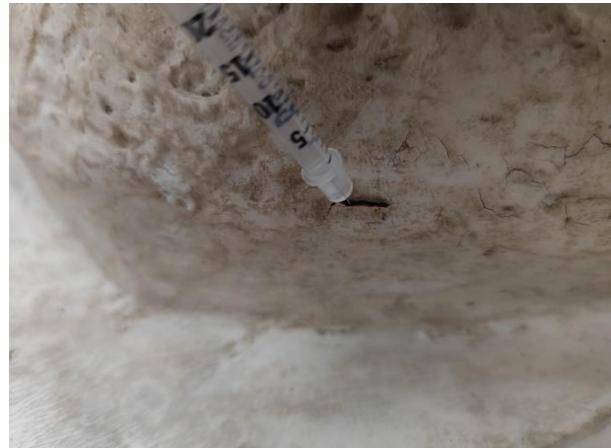
Figura 34. Detalle de consolidación de estratos pictóricos (Fotografías: Salazar, N. 2025. Archivo CNCR. ID. 5272).

Se consolidaron los levantamientos puntuales de estrato pictórico con Paraloid B-72® al 10% mediante inyección.

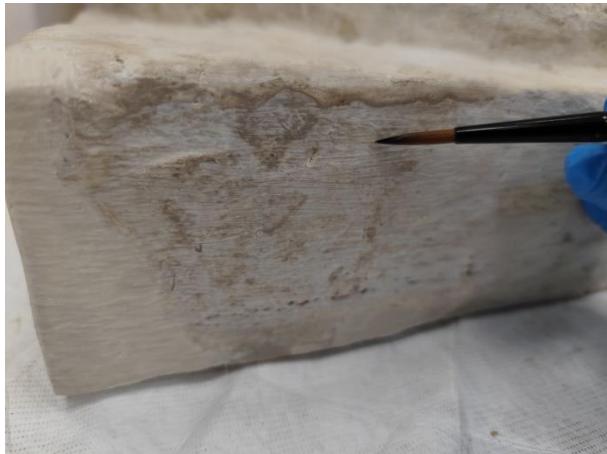
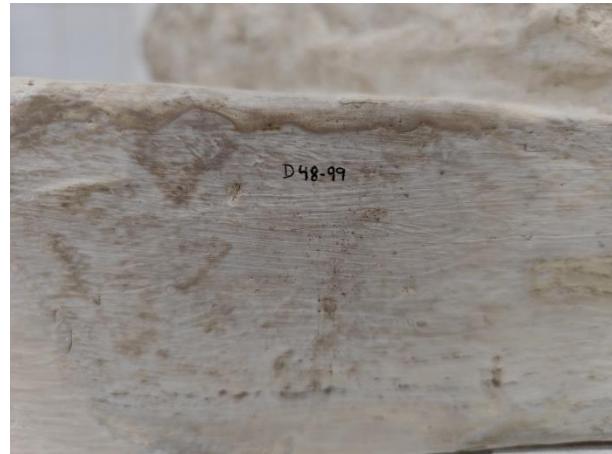
Figura 36. Detalle de rotulado de número de inventario Surdoc (Fotografías: Salazar, N. 2025. Archivo CNCR. ID. 5272).

Se utilizó Paraloid B-72® al 10% en etanol como capa intermedia para posteriormente escribir el número de inventario con tinta china de color negro. Se aplicó una capa de protección al finalizar con Paraloid B-72® en el mismo porcentaje.

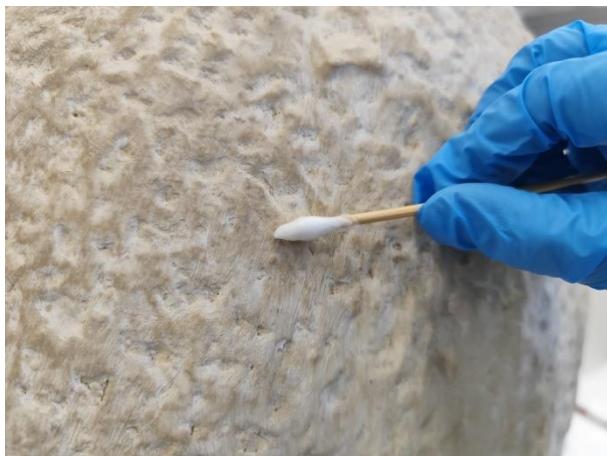
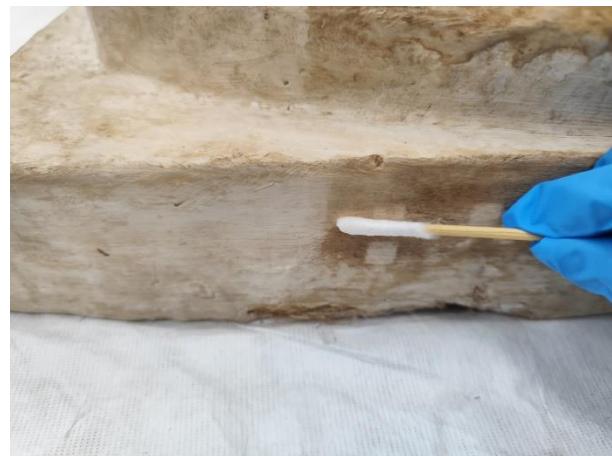
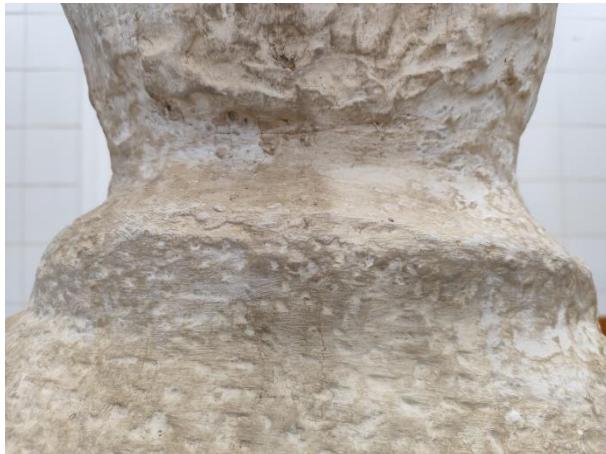
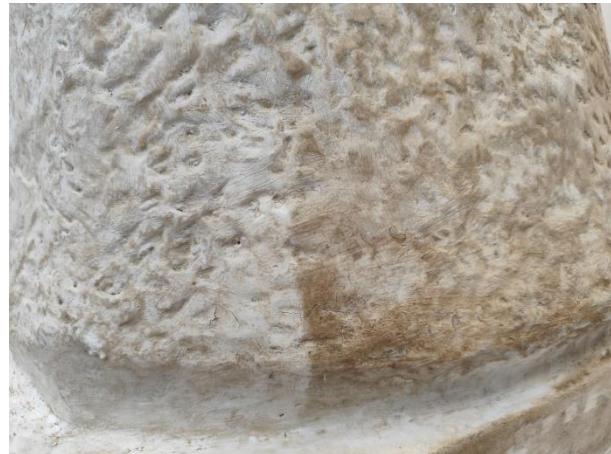
Figura 37. Detalle de limpieza superficial con soluciones tamponadas (Fotografías: Salazar, N. 2025. Archivo CNCR. ID. 5272).

Se realizaron dos niveles de limpieza superficial de suciedad adherida. En primer lugar, se ejecutó limpieza físico-química con hisopos embebidos en cantidad mínima y controlada de solución acuosa tamponada a pH 7.5 empezando por la zona cromática con mayor nivel de suciedad y terminando con la zona más baja de suciedad.

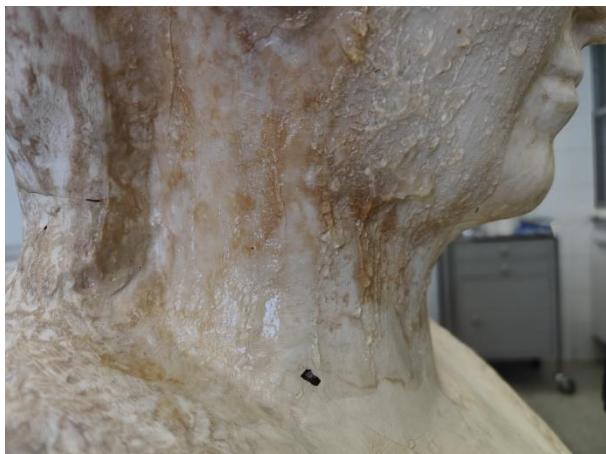
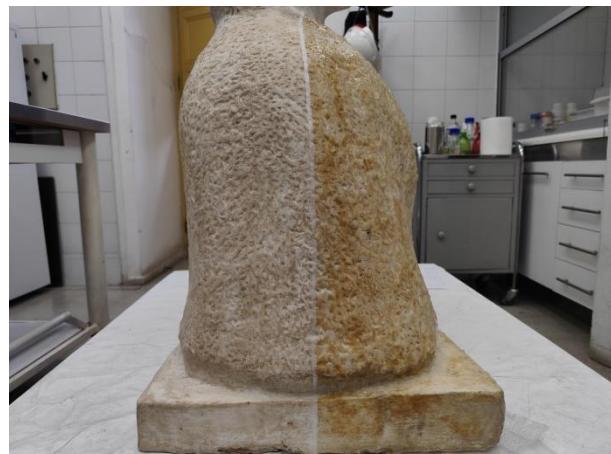
Figura 38. Detalle de limpieza superficial con gel de Agar-agar (Fotografías: Salazar, N. 2025. Archivo CNCR. ID. 5272).

El segundo nivel de limpieza se realizó con gel de Agar-agar en agua destilada, aplicado a 40°C sobre la superficie mediante pincelado. Se dejó actuar el gel durante 10 minutos retirando mecánicamente con espátula Godiva.
