MEMORIA DE INTERVENCIÓN
CONSERVACIÓN-RESTAURACIÓN
Museo Gabriela Mistral de Vicuña
Región de Coquimbo – Vicuña
Busto / Gabriela Mistral / Laura Rodig / Siglo XX

Unidad de Patrimonio Construido y Escultórico
Centro Nacional de Conservación y Restauración
Servicio Nacional del Patrimonio Cultural

02 de diciembre de 2025
Santiago de Chile

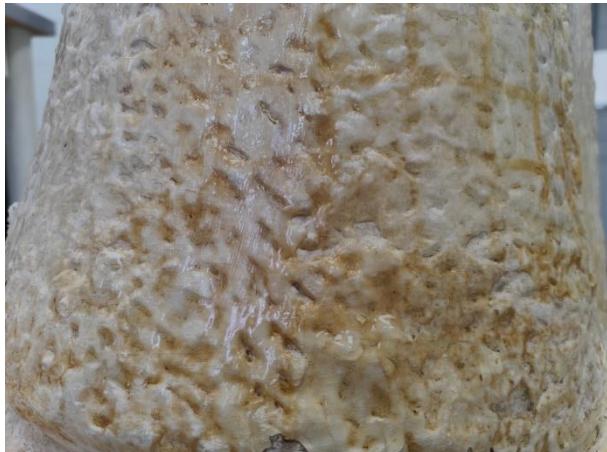
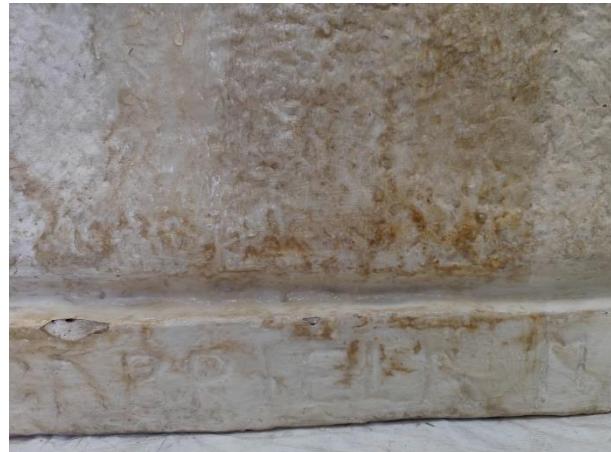
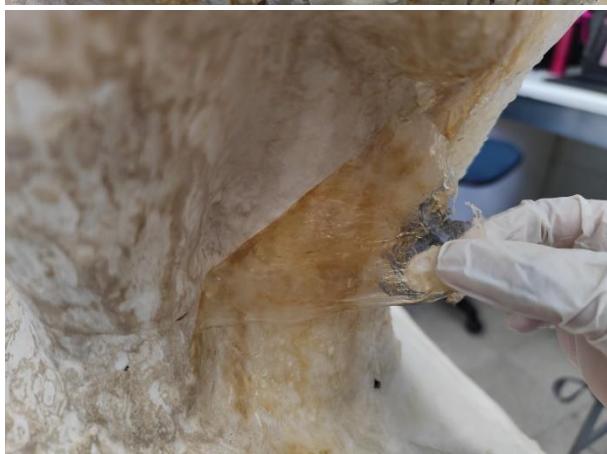
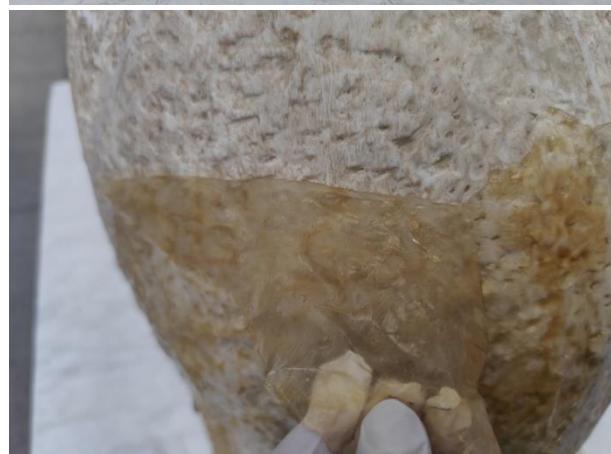
Figura 38. Detalle de limpieza superficial con gel de Agar-agar (Fotografías: Salazar, N. 2025. Archivo CNCR. ID. 5272).

El segundo nivel de limpieza se realizó con gel de Agar-agar en agua destilada, aplicado a 40°C sobre la superficie mediante pincelado. Se dejó actuar el gel durante 10 minutos retirando mecánicamente con espátula Godiva.

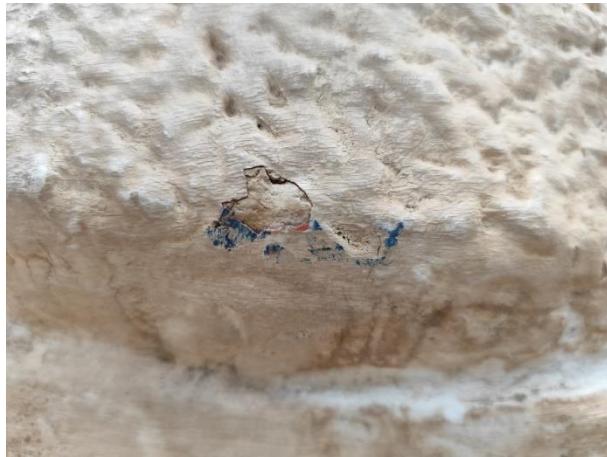
Figura 39. Detalle de eliminación de pintura azul (Fotografías: Salazar, N. 2025. Archivo CNCR. ID. 5272).

Las manchas de color azul fueron eliminadas con solución tamponada pH 8,5 mediante aplicación con hisopo. La etiqueta fue eliminada con acción físico-mecánica con bisturí.

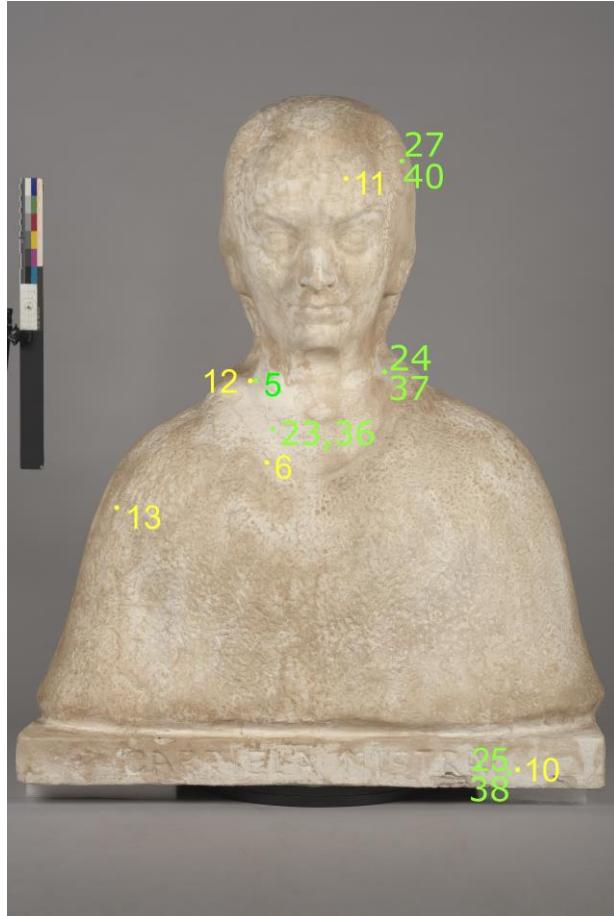
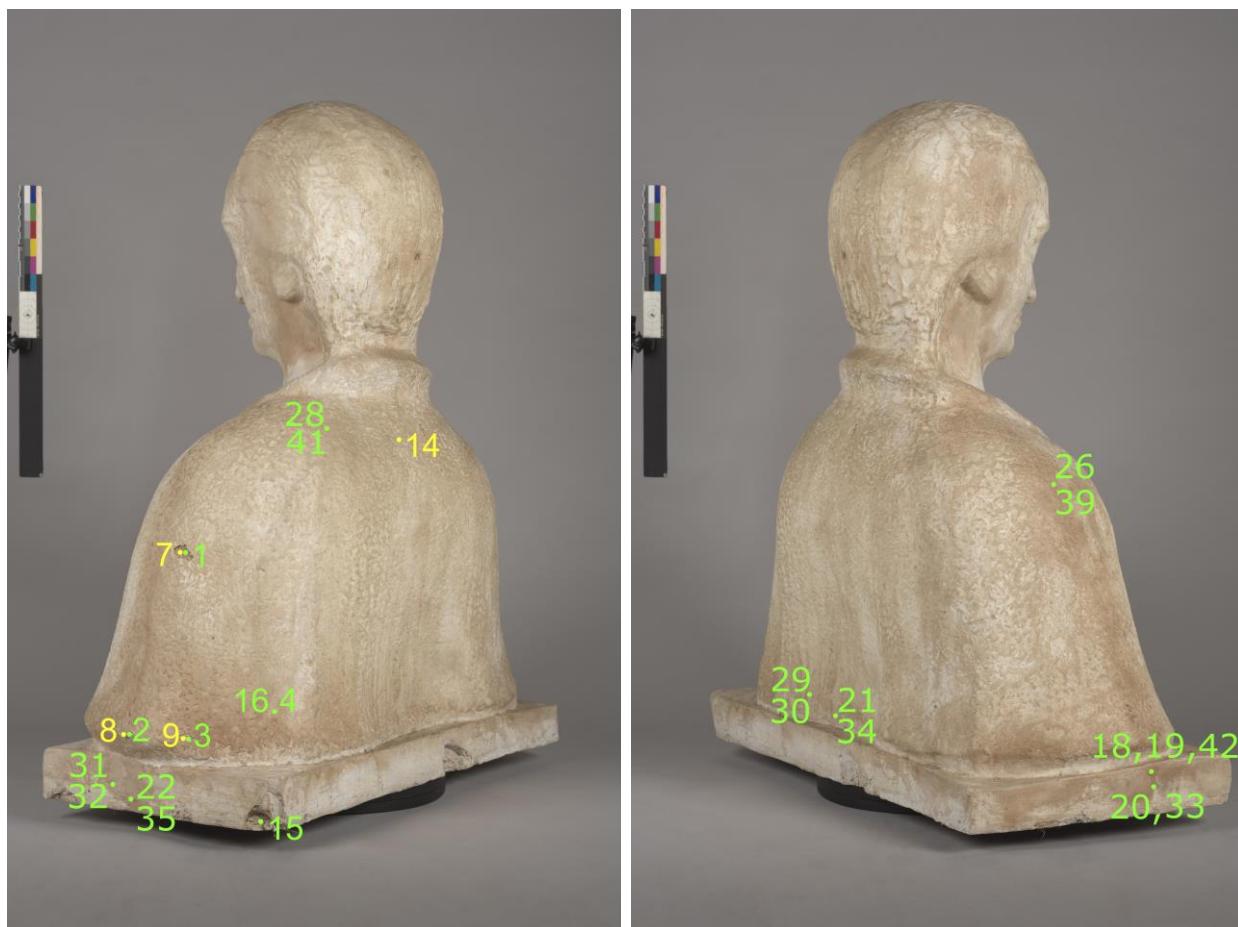
Figura 1. Zonas de toma de muestra del busto UPCE-006. Las marcas en verde corresponden a las muestras extraídas y las marcas en amarillo corresponden a medidas de fluorescencia de rayos X (Archivo fotográfico CNCR. Fotografía: M. Quiroz. Edición: S. Barra, M. Amaya).

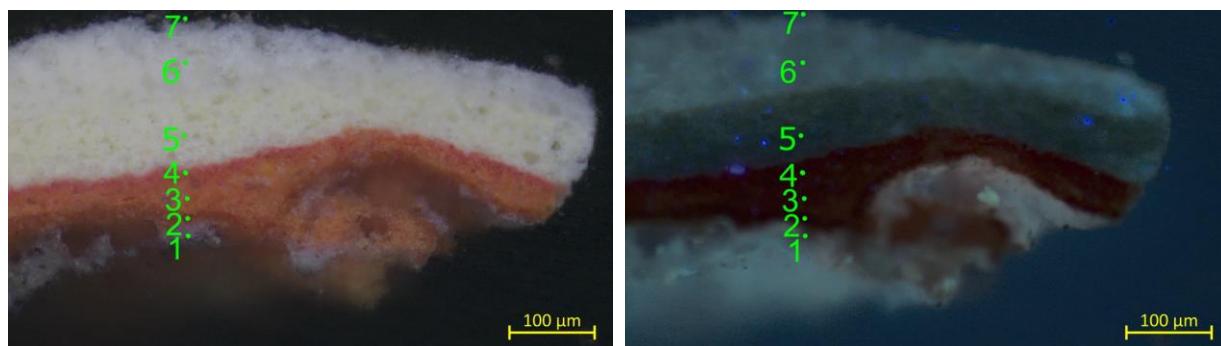
UPCE-006-01

Muestra de estrato pictórico tomada desde el hombro izquierdo del busto de Gabriela Mistral. La muestra presenta 7 estratos. La descripción se muestra en la Figura 2 y se describen en la tabla 3.

Figura 2. Corte estratigráfico muestra UPCE-006-01, bajo luz incidente polarizada (200X; izquierda) y luz UV (200X; derecha). (Archivo fotográfico CNCR. Fotografía y Edición: S. Barra, 2025).

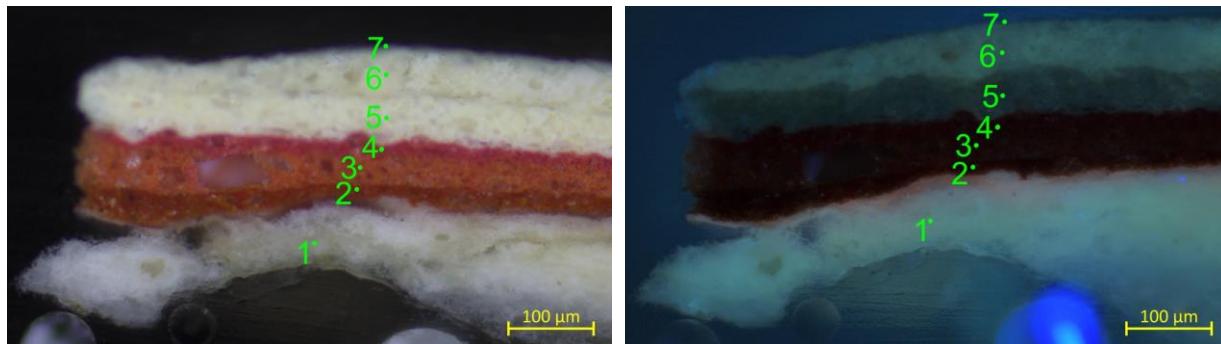
UPCE-006-02

Muestra de estrato pictórico tomada desde el hombro izquierdo del busto de Gabriela Mistral. La muestra presenta 7 estratos. La descripción se muestra en la Figura 3 y se describen en la tabla 4.

Figura 3. Corte estratigráfico muestra UPCE-006-02, bajo luz incidente polarizada (200X; izquierda) y luz UV (200X; derecha). (Archivo fotográfico CNCR. Fotografía y Edición: S. Barra, 2025).

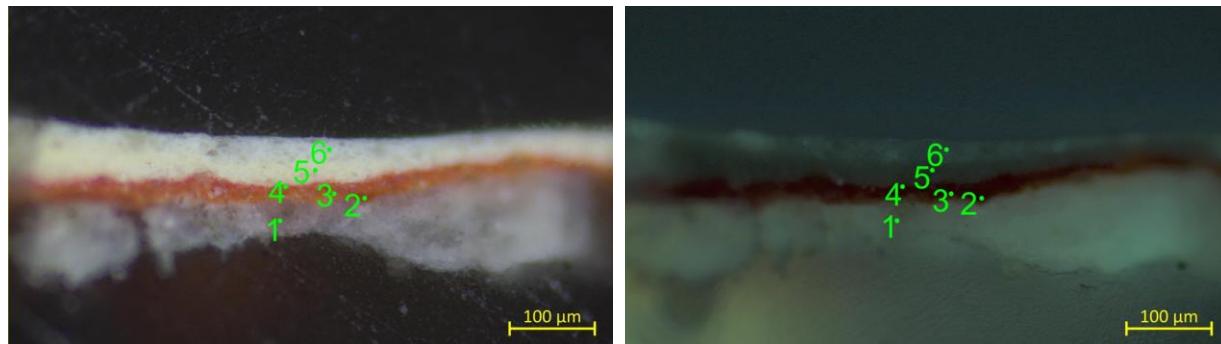
UPCE-006-03

Muestra de estrato pictórico tomada desde la zona inferior izquierda del busto de Gabriela Mistral. La muestra presenta 6 estratos. La descripción se muestra en la Figura 4 y se describen en la tabla 5.

Figura 4. Corte estratigráfico muestra UPCE-006-03, bajo luz incidente polarizada (200X; izquierda) y luz UV (200X; derecha). (Archivo fotográfico CNCR. Fotografía y Edición: S. Barra, 2025).

El estrato 2 rojo oscuro, es de tipo discontinuo observándose segmentos en 3 zonas de la estratigrafía (derecha, izquierda y centro).

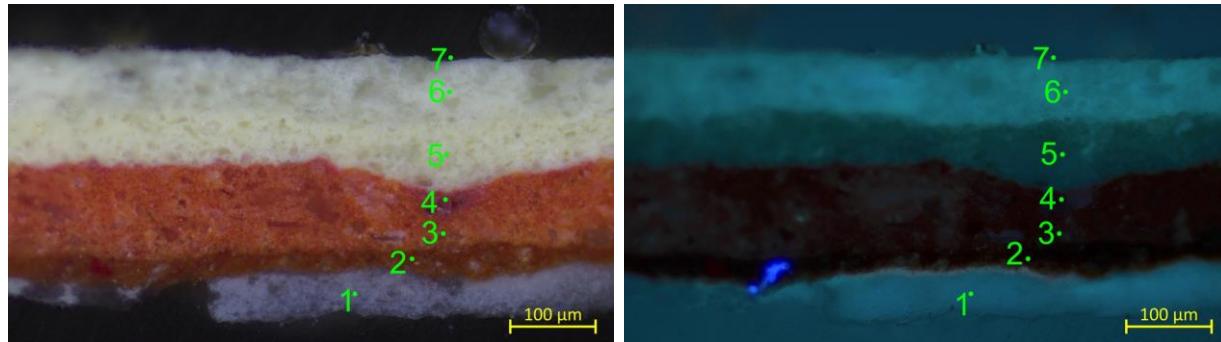
UPCE-006-04

Muestra de estrato pictórico tomada desde la zona inferior izquierda de la espalda del busto de Gabriela Mistral. La muestra presenta 7 estratos. La descripción se muestra en la Figura 5 y se describen en la tabla 6.

Figura 5. Corte estratigráfico muestra UPCE-006-04, bajo luz incidente polarizada (200X; izquierda) y luz UV (200X; derecha). (Archivo fotográfico CNCR. Fotografía y Edición: S. Barra, 2025).

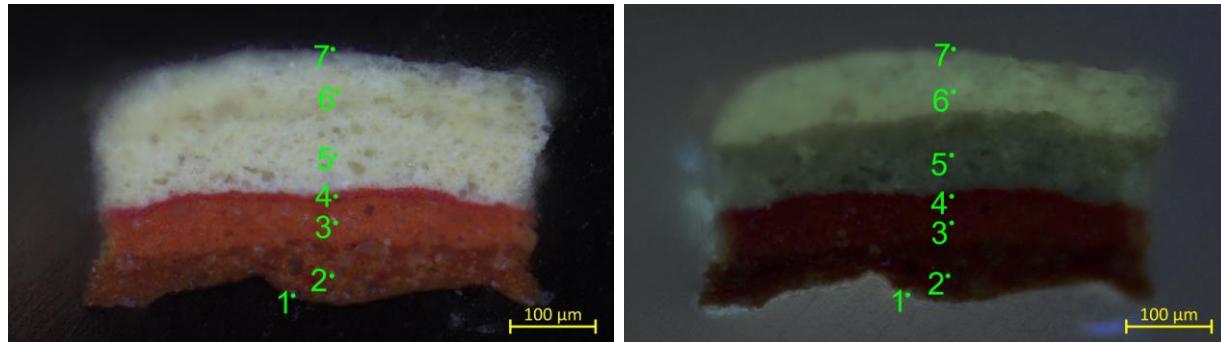
UPCE-006-05

Muestra de estrato pictórico tomada desde la zona del cuello en la parte derecha del busto de Gabriela Mistral. La muestra presenta 6 estratos. La descripción se muestra en la Figura 6 y se describen en la tabla 7.

Figura 6. Corte estratigráfico muestra UPCE-006-04, bajo luz incidente polarizada (200X; izquierda) y luz UV (200X; derecha). (Archivo fotográfico CNCR. Fotografía y Edición: S. Barra, 2025).

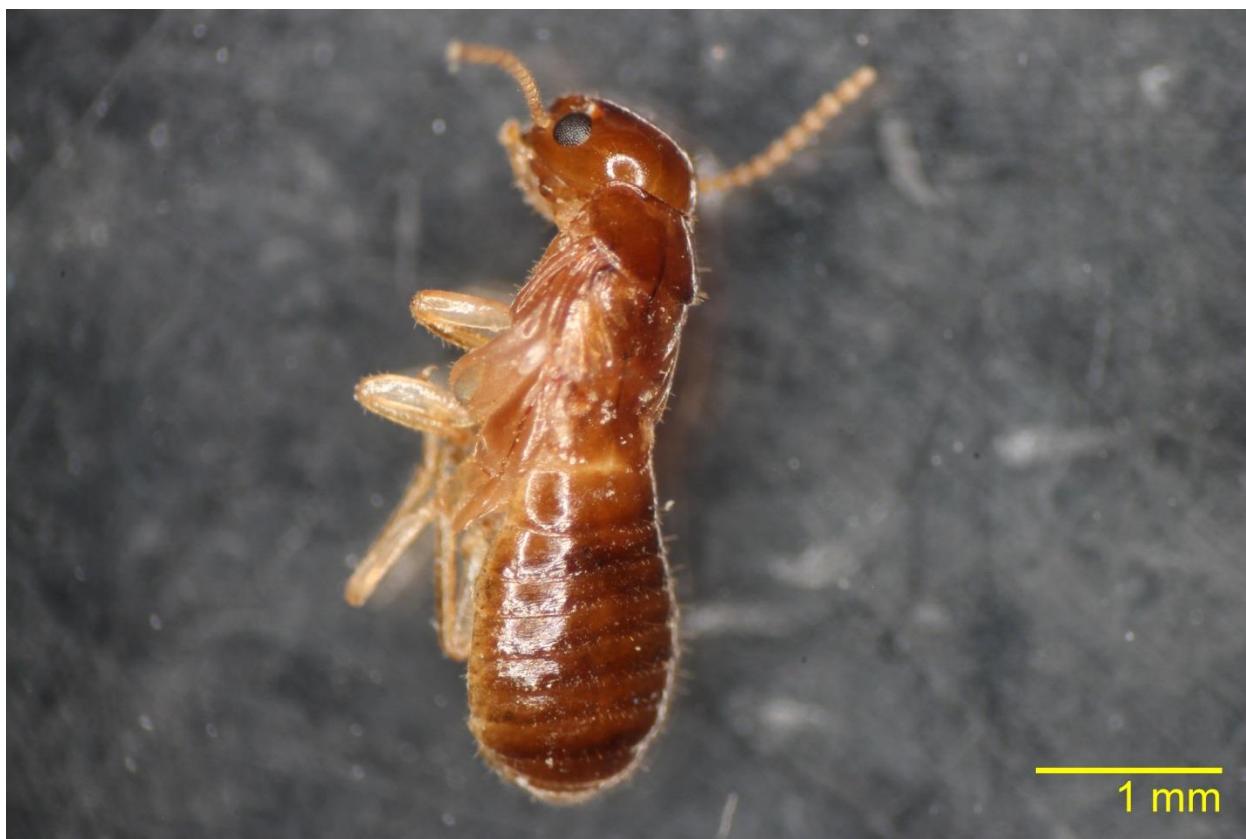
Se observaron dos ejemplares colectados como el de la figura 12, que fueron observados el día de la toma de muestra, ambos íntegros. Uno de ellos estaba moviéndose al momento de la observación bajo lupa. Ambos ejemplares fueron almacenados en refrigerador -20°C para su preservación. Los ejemplares pueden clasificarse dentro de la familia Liposcelididae, dentro del género *Liposcelis* al que pertenecen diversas especies conocidas como piojos de los libros.

Figura 12. Piojo de los libros. Observación bajo luz normal en estereomicroscopio Zeiss Stemi 2000-C. (Archivo fotográfico CNCR.
Fotógrafo: S. Barra, 2025).

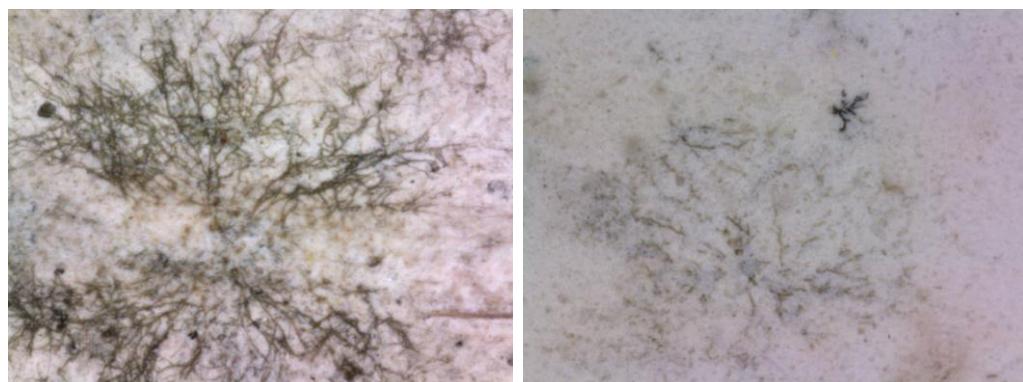
Se realizó una inspección de estas zonas mediante microscopía digital. En las manchas negras, o zona 1, se distinguen patrones concordantes con la presencia de micelio de hongos (Figura 13, izquierda), diferenciándose claramente de lo observado en las otras dos zonas (zona 2 y 3), donde no se distinguen patrones similares a micelio, si no que se observan halos y algunos patrones de manchas atribuibles al material o a la suciedad.

Posterior al tratamiento de limpieza, la inspección con microscopio digital evidenció una notable disminución de estructuras similares a hongos de la zona 1 (Figura 13, derecha), llegando a desaparecer en algunos sectores. Además, en todas las zonas se observó una menor pigmentación y menos indicios de suciedad superficial.

Figura 13. Imágenes mediante microscopía digital de zona con sospecha de hongos antes y después de la limpieza (izquierda y derecha respectivamente). Se muestra detalle de manchas negras correspondientes a la zona de mayor suciedad, denominada zona 1 (Archivo fotográfico CNCR. Analista: M. Amaya, 2025).

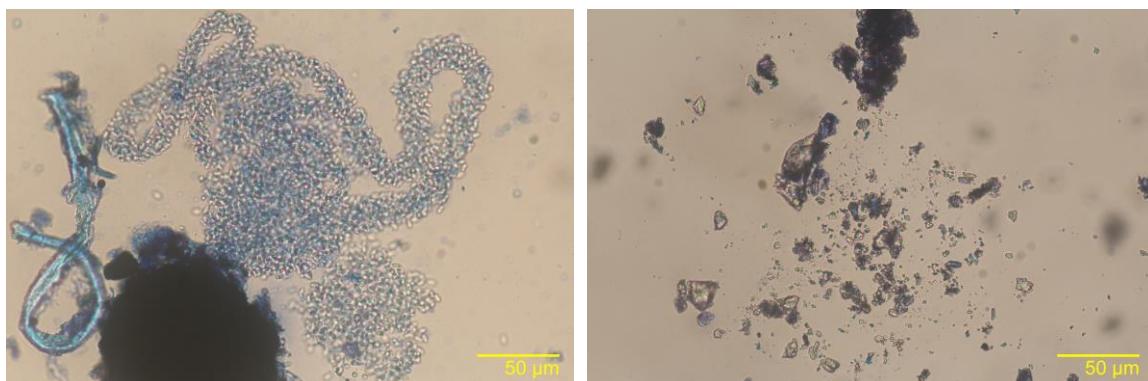
Las muestras se tomaron de las manchas negras, zona 1, en tres partes distintas de la obra (Figura 1 y tabla 9). Mediante microscopía óptica se pudo evidenciar presencia de estructuras similares a hifas, células con movimiento propio y una estructura con liberación de esporas (Figura 14). Posterior al tratamiento de limpieza no se encontraron indicios de hongos u otros microorganismos en la muestra analizada.

Figura 14. Imágenes de muestras de zonas con sospecha de hongos antes y después de la limpieza (izquierda y derecha respectivamente). Zona con manchas negras y de mayor suciedad, denominada zona 1. Muestras UPCE-006-19 (izquierda) y UPCE-006-42 (derecha) extraídas con bisturí y observadas con microscopio Zeiss Axioskop 40 (magnificación 400X) (Archivo fotográfico CNCR. Analista: M. Amaya, 2025)

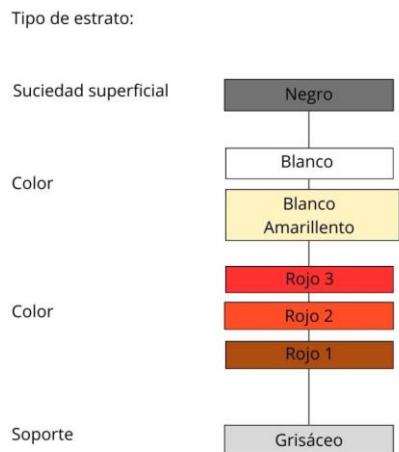
Finalmente, en la mayoría de las muestras se observa un estrato de suciedad superficial de color negro con inclusiones marrón, a excepción de la muestra UPCE-006-03.

Figura 15. Diagrama de secuencia estratigráfica (Archivo fotográfico CNCR. Edición: R. Astorga, 2025).
